Tarımsal Sulamada Kullanılan Santrifüj Pompaların Paslanmaz Çelik Malzemeden Yapılmış Çarklarında Meydana Gelebilecek Aşınmanın Belirlenmesi

Determination of Wear That Can be Formed at the Stainless Steel Wheels of the Centrifuge Pumps Used at Agricultural Irrigation

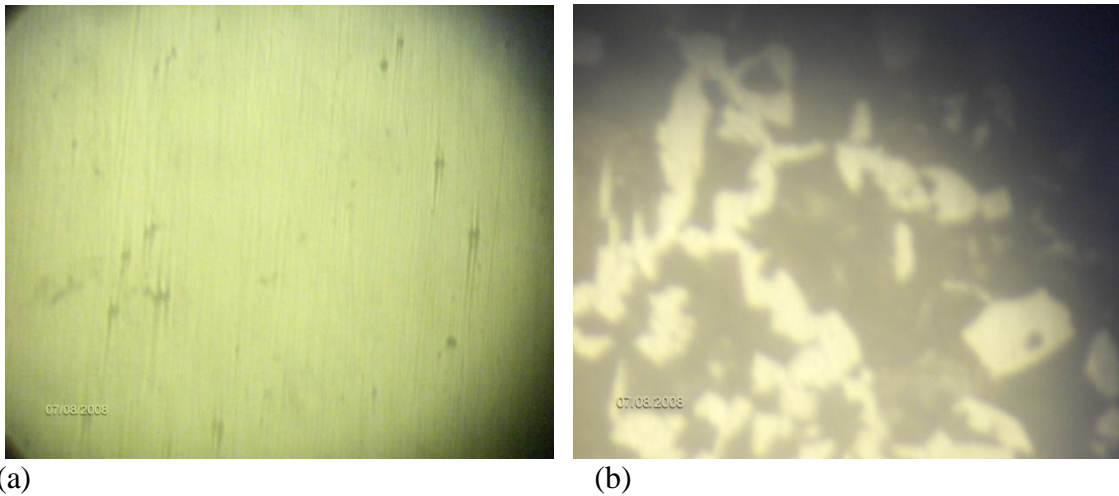
Alınan görüntülere bakıldığında dağlanmadan görüntü alınan numunede (a) yüzeyde boşlukların çok az miktarda olduğu ve başta mangan danecikleri olmak üzere bu boşluklarda yer aldıkları görülmektedir. Yüzey dağlanması sonucunda görüntü alınan numunede mangan daneciklerinin bulunduğu boşluk alanlarda (b) mangana özgü sertlik derecelerinin diğer ana yüzey ile farklı olması sonucunda kılcal çatlak başlangıcı olabileceği düşünülmüştür

(a) (b)
Şekil 10. Çark malzemesinin metalografi mikroskobunda çekilen dağlanmamış (a) ve dağlanmış (b) mikroyapı görüntüleri
Figure 10. Non-cauterized (a) and cauterized (b) microstructure images of wheel material taken by a metallography microscope

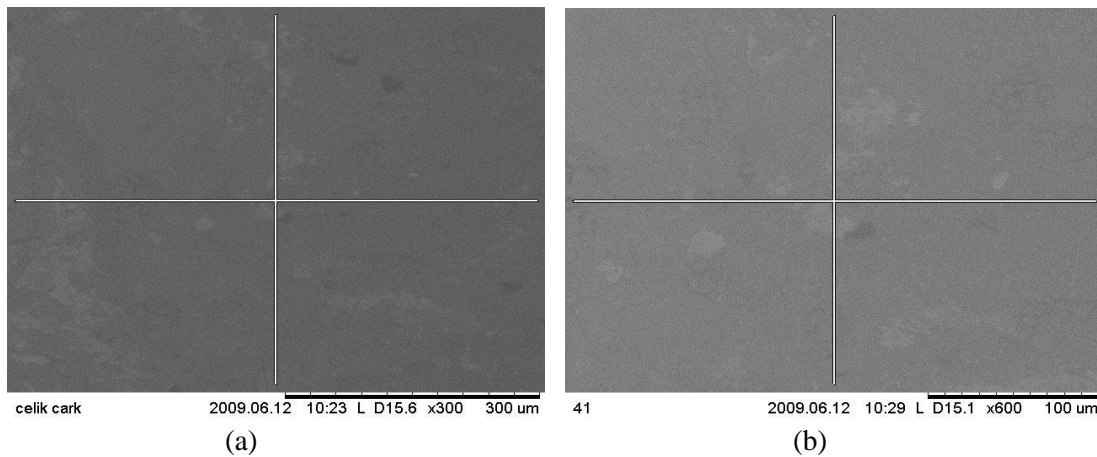
Numunelerin mikroyapı görüntüleri Şekil 14 ve Şekil 15'te verilmiştir. Genelde paslanmaz çelik malzemenin oluşum aşamasında çok azda olsa malzemede boşluklar kaldığı için bünyeye giren mangan malzemenin bu oluşumlarla bütünleşik bulunduğu görülmektedir. Aşınma deneyleri sonucunda malzeme hücre dokusunda açılımların başladığı buna bağlı olarak çark malzemesinin üst yüzeyinde (a ve b) kılcal çatlakların meydana geldiği gözlenmiştir. Bu çatlakların çok daha uzun süreli kullanımlarda daha derinleşerek oluşabilecek kırık neticesinde malzeme kopmaları ile karşı karşıya kalınacağı söylenebilir. Yapılması gereken bu tip malzemelerde doku sıkılaştırması işleminin bir başka deyişle ısıtma işlemlerinin malzeme oluşum safhasında yapılması aşınmayı geciktirici faktör olarak söylenebilir.

Şekil 11. Çark malzemesinin üst yüzeyinden alınan numunenin elektron mikroskopunda çekilen mikroyapı görüntüleri

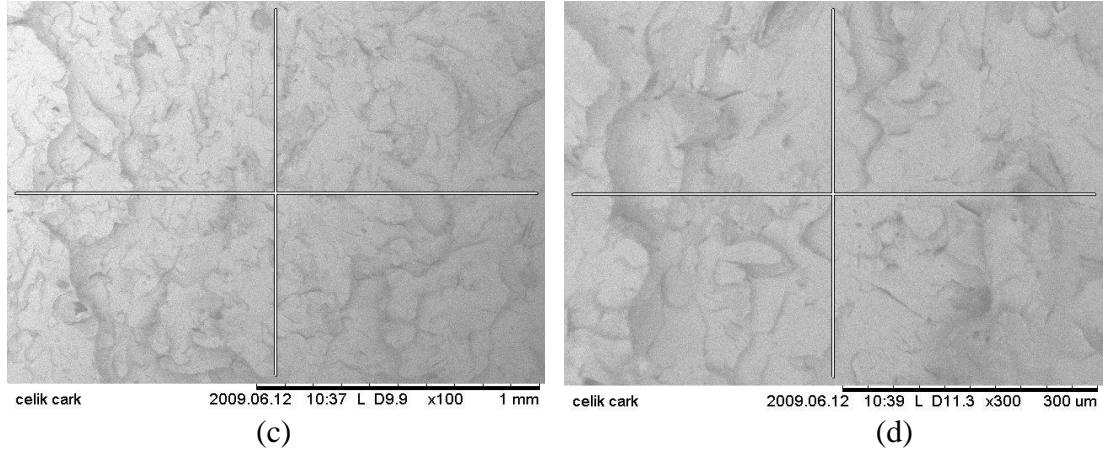
Şekil 12. Çark malzemesinden alınan numunenin iç yüzeyinin elektron mikroskobunda çekilen görüntüleri

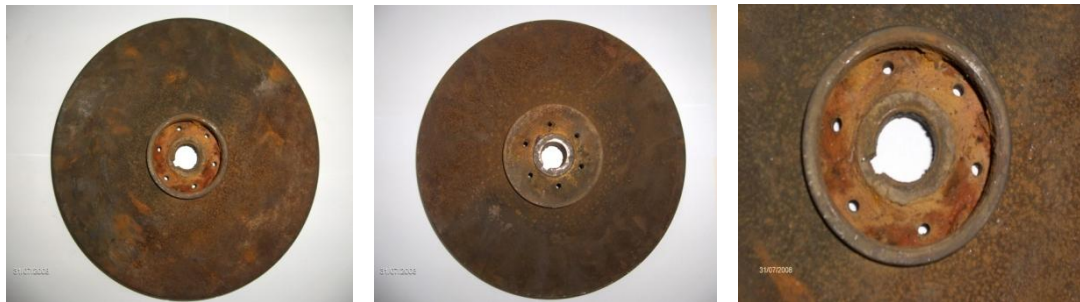
Pompanın 150 saatlik çalışma dönemi sonunda çarkın genelinde belirgin şekilde matlaşma ve aşınma meydana gelmiştir. Şekil 14'te görüldüğü gibi çarkın özellikle göbek kısmında korozyon başlangıcı görülmektedir.

Büyük bir hızla devir daim eden kumlu su karışımı çarkta özellikle aşınmaya neden olmuştur. 150 saatlik çalışma dönemi sonunda çarkın genel görünümü Şekil 14'te verilmiştir.

Şekil 13. Çarkın 150 saatlik dönem sonundaki genel görünümü
