**YALOVA ve KOCAELİ İLLERİNDEKİ
BİTKİSEL ÜRETİM YAPILARINDA
ORTAYA ÇIKAN YAPISAL
BAŞARISIZLIKLAR ÜZERİNE BİR
ARAŞTIRMA**

Yüksek Lisans Tezi

Biyosistem Mühendisliği Anabilim Dalı

2018

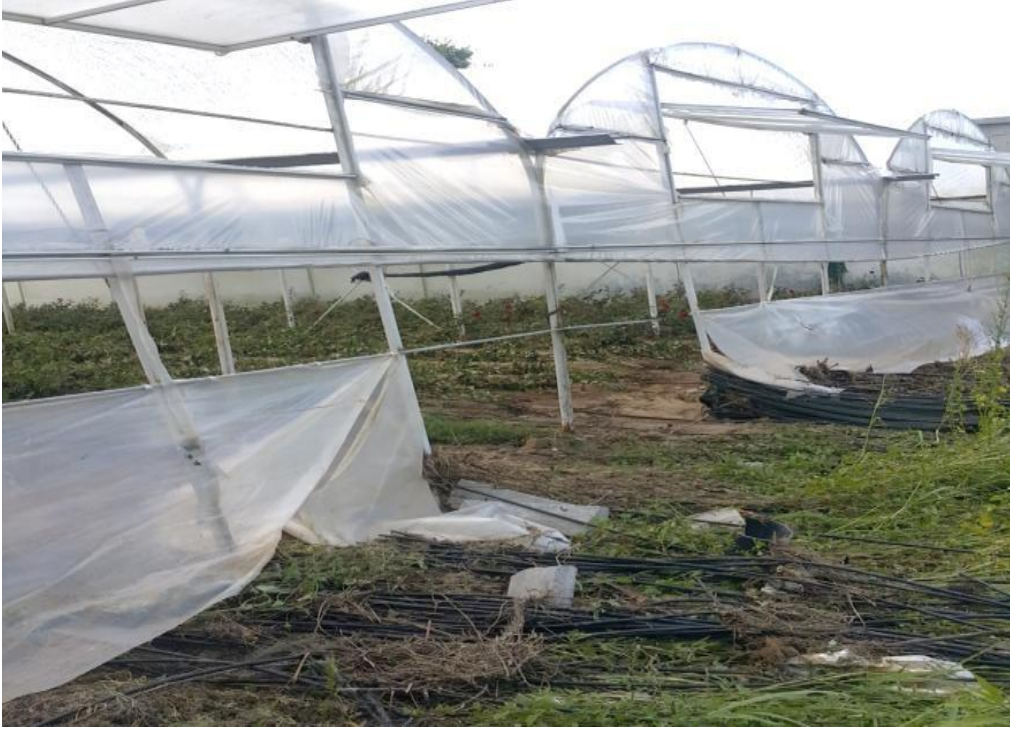
Şekil 4.1. Uygun yerde yapılmayan serada su baskını zararı (Yalova-İşletme no:5)

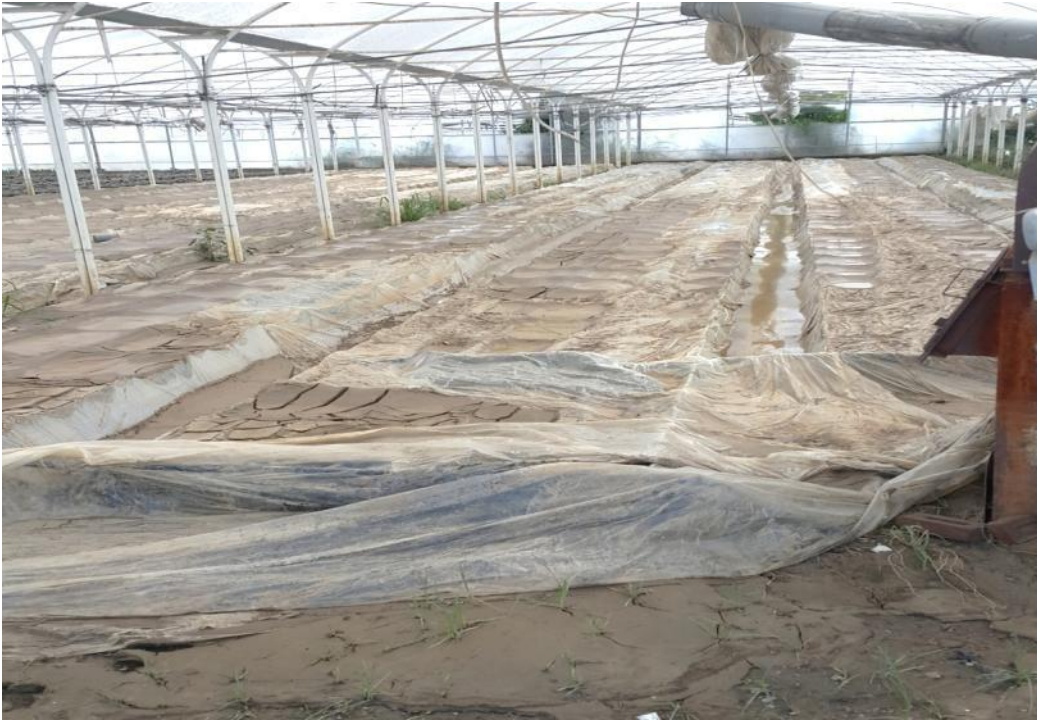
Şekil 4.2. Uygun yerde yapılmayan serada su baskını zararı (Yalova-İşletme no:6)

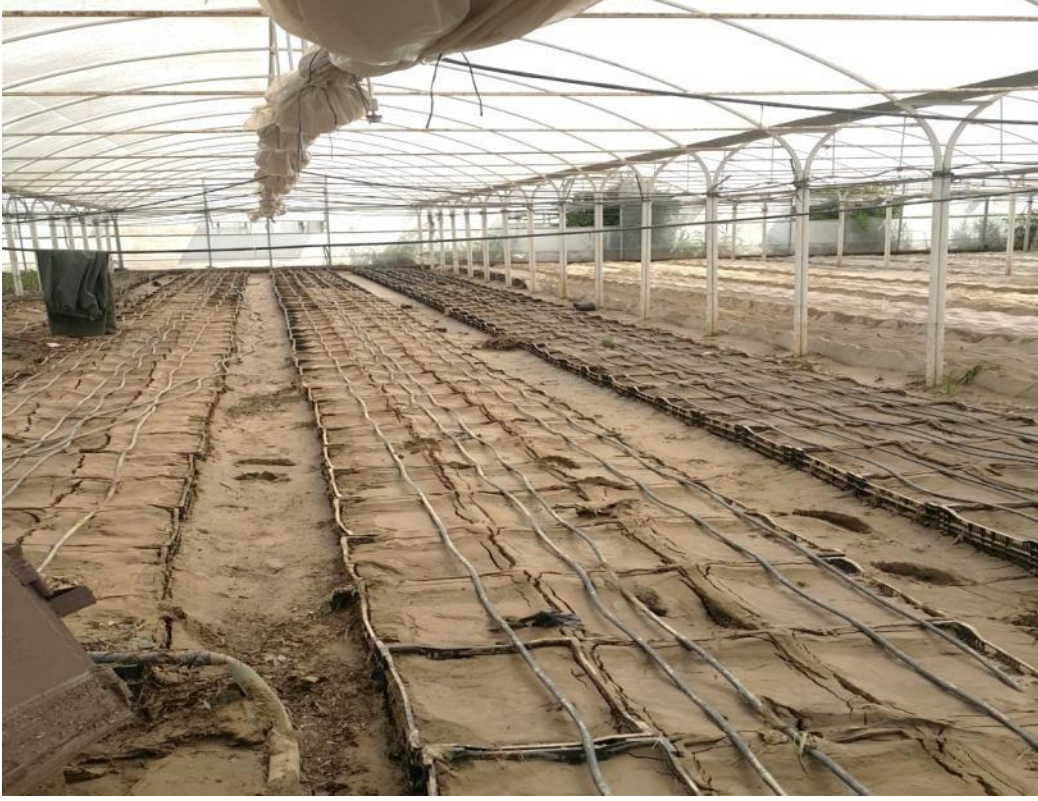
Şekil 4.3. Uygun yerde yapılmayan serada su baskını zararı (Yalova-İşletme no:6)

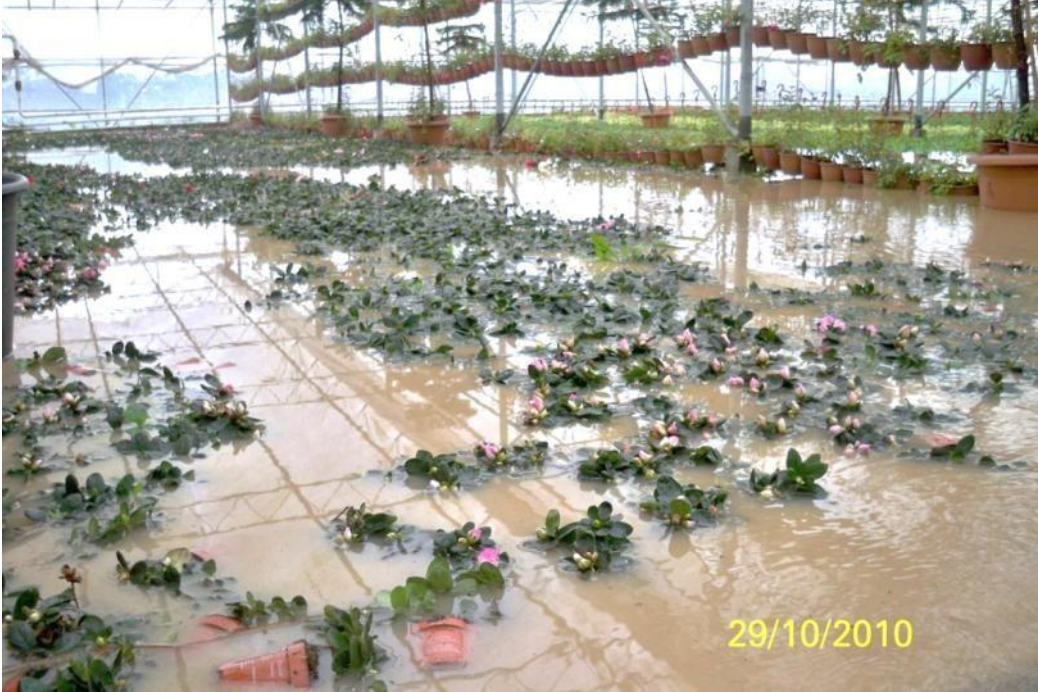
Şekil 4.4. Drenajı iyi olmayan serada su baskını zararı (Kocaeli-İşletme no:6)

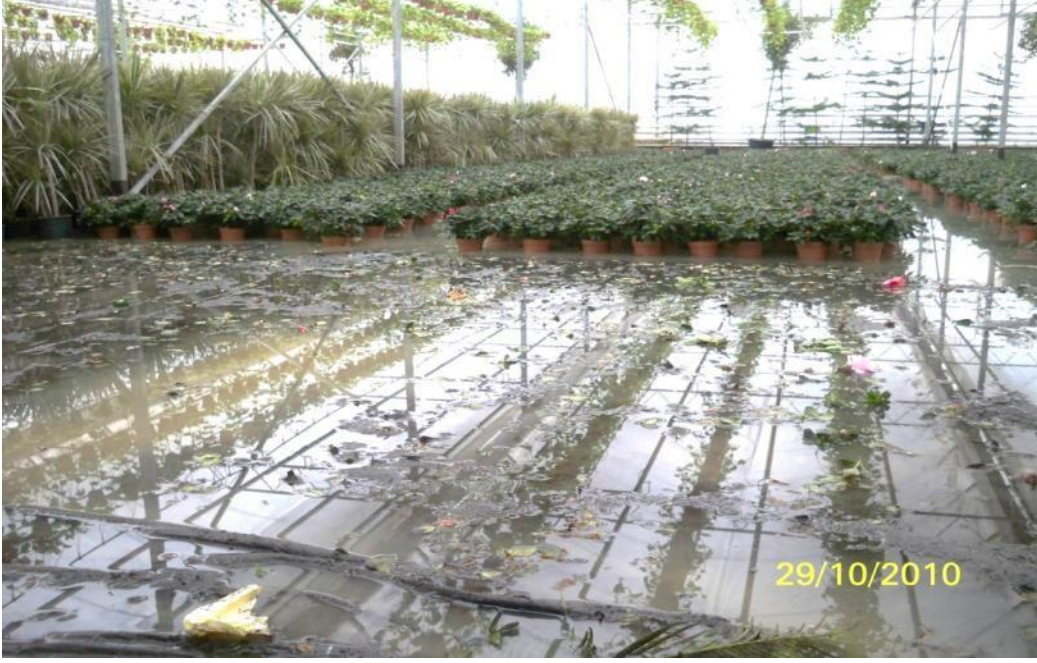
Şekil 4.5. Drenajı iyi olmayan serada su baskını zararı (Kocaeli-İşletme no:6)

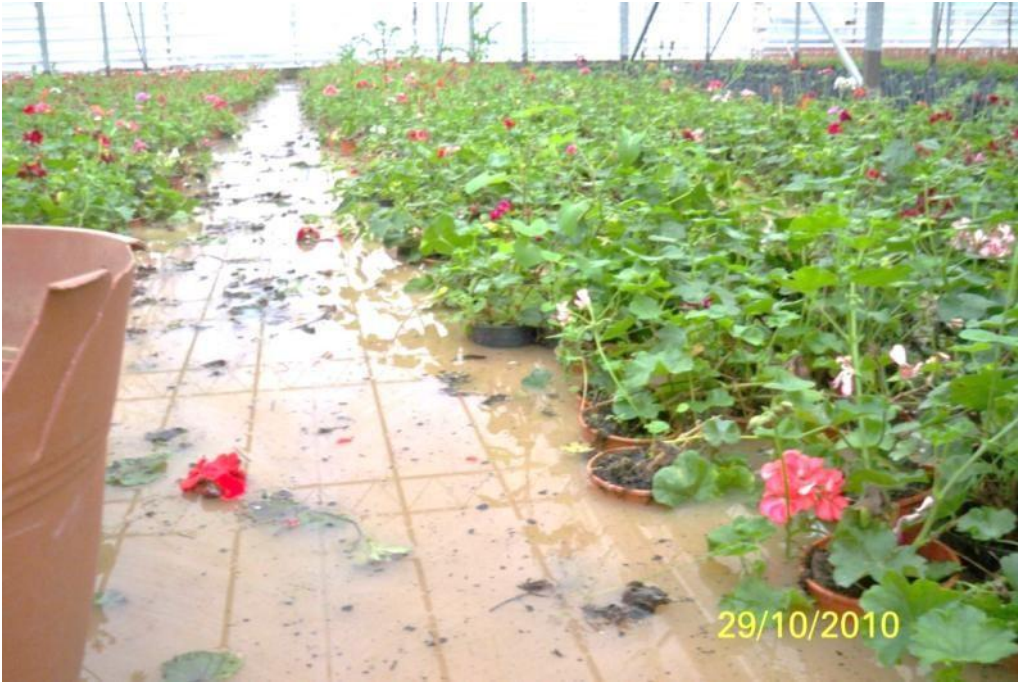
Şekil 4.6. Taban suyu yüksek serada su baskını zararı (Kocaeli-İşletme no:7)

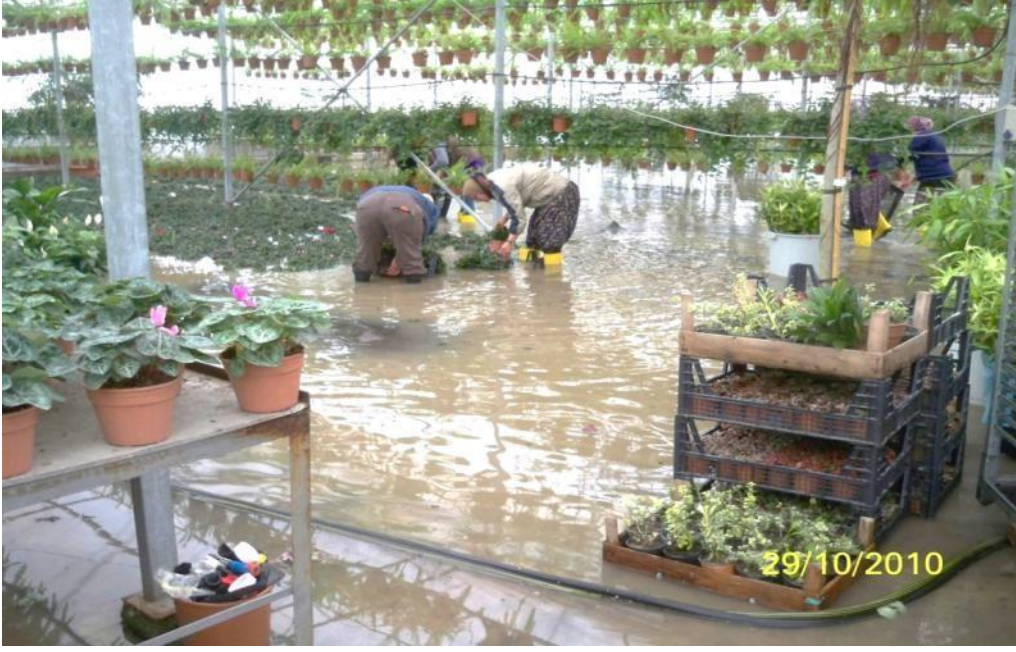
Şekil 4.7. Drenajı iyi olmayan serada su baskını zararı (Kocaeli-İşletme no:7)

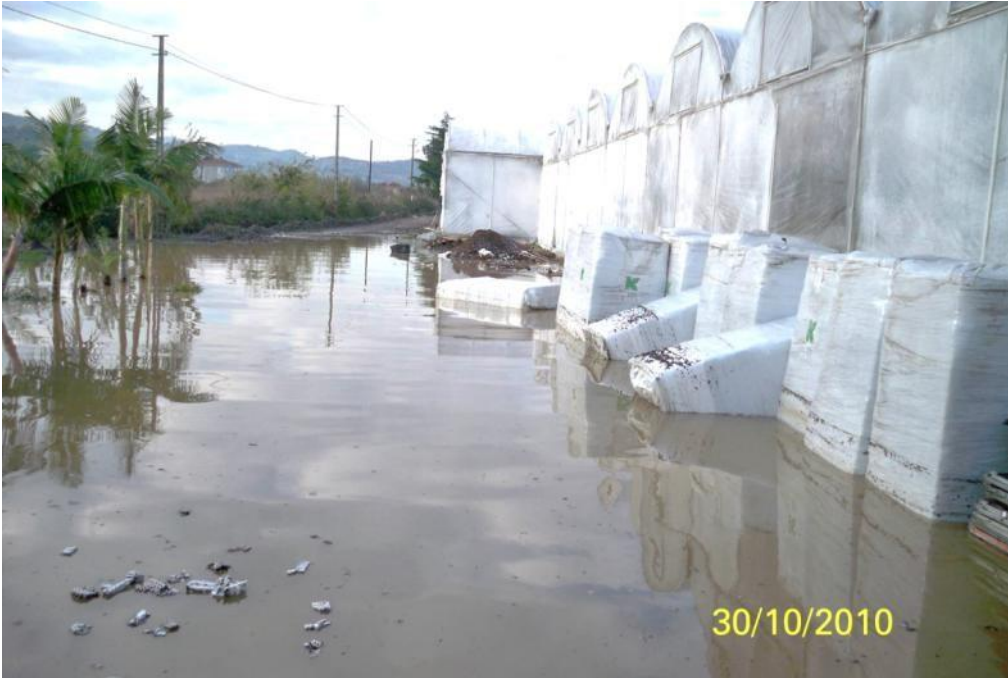
Şekil 4.8. Dere yatağına kurulmuş serada su baskını zararı (Kocaeli-İşletme no:8)

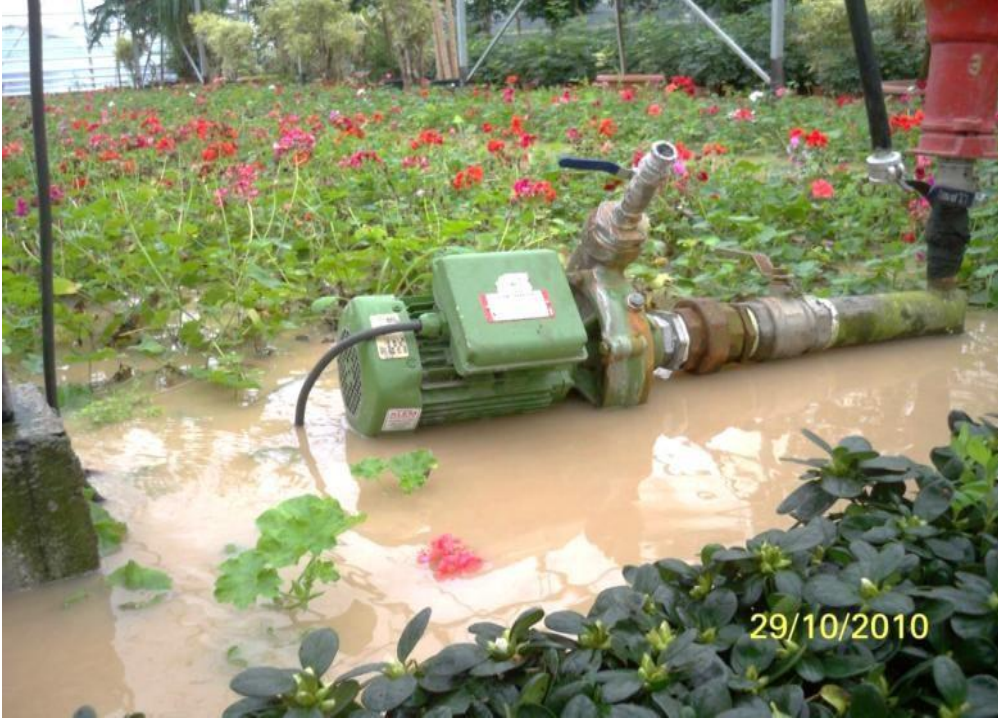
Şekil 4.9. Drenajı iyi olmayan serada su baskını zararı (Kocaeli-İşletme no:8)

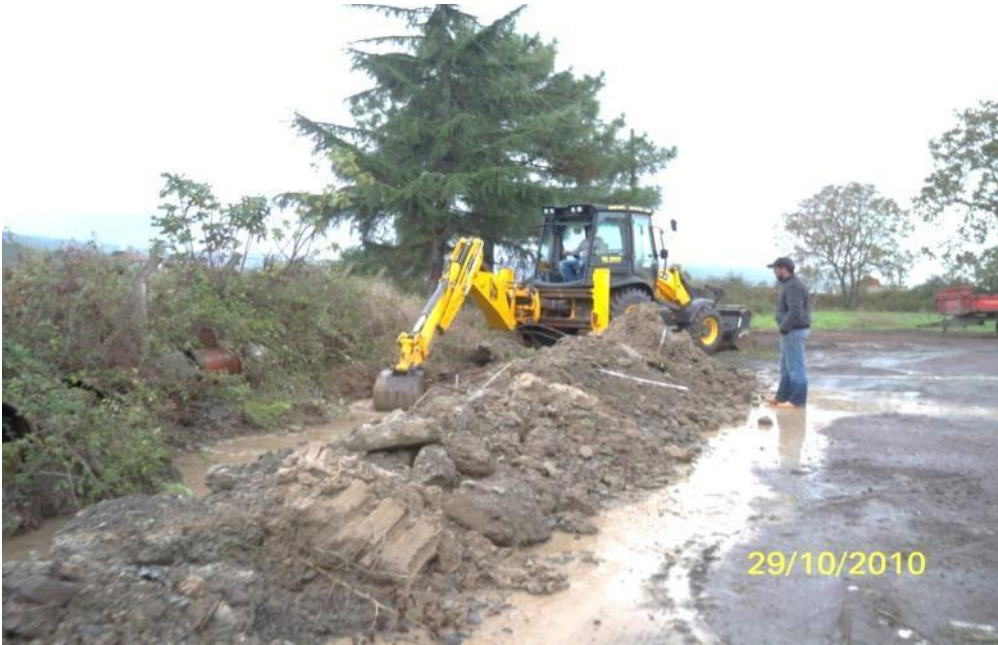
Şekil 4.10. Sel yatağına kurulmuş serada su baskını zararı (Kocaeli-İşletme no:8)

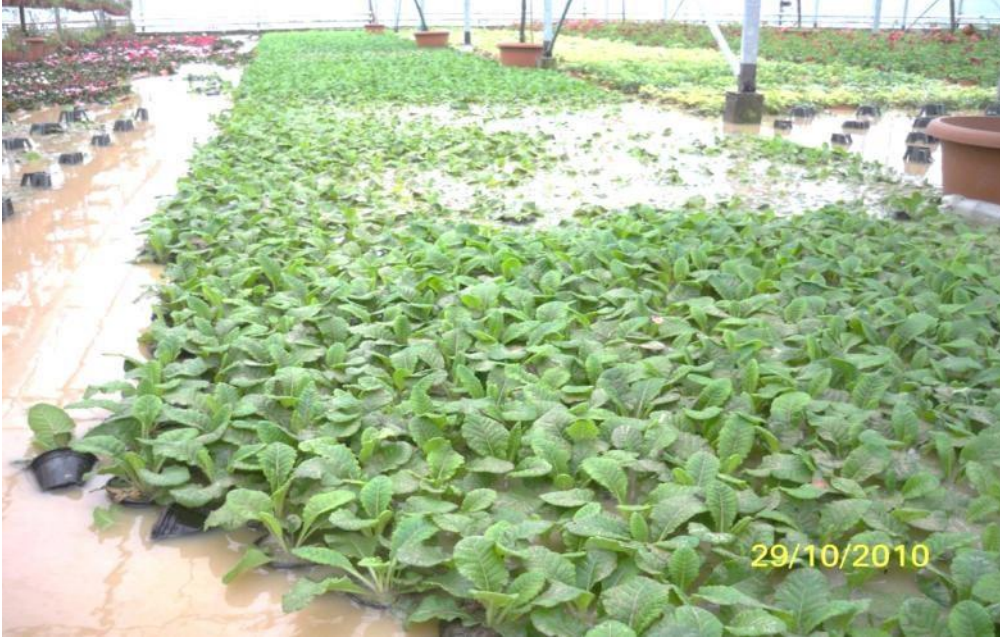
Şekil 4.11. Drenajı iyi olmayan serada su baskını zararı (Kocaeli-İşletme no:9)

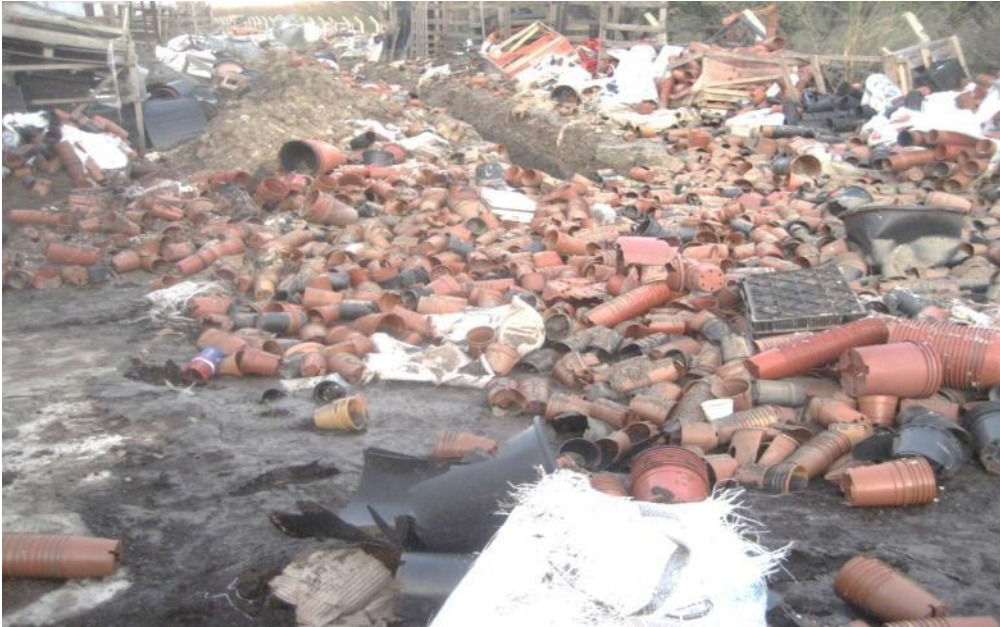
Şekil 4.12. Drenajı iyi olmayan serada su baskını zararı (Kocaeli-İşletme no:9)

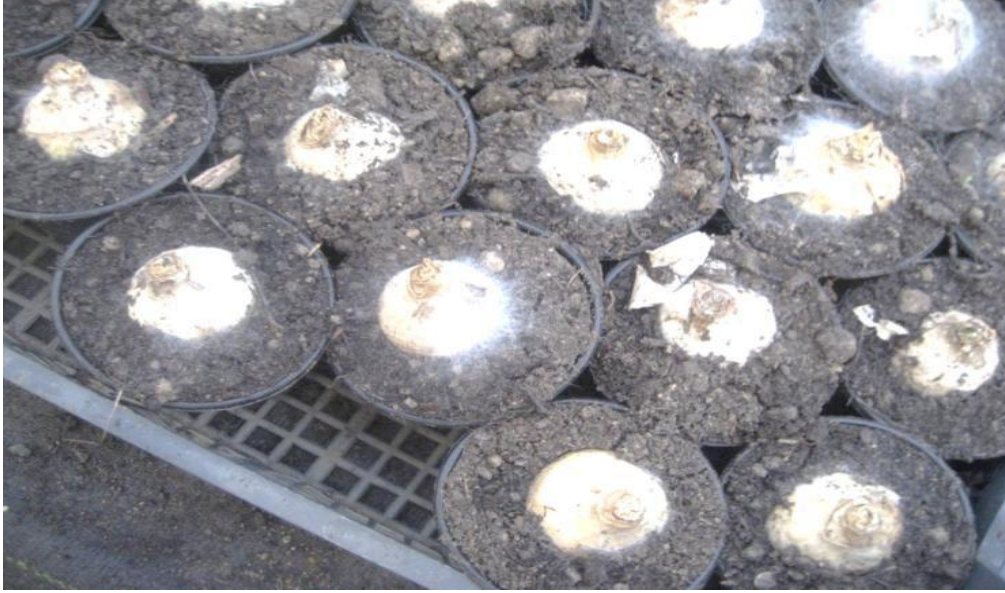
Şekil 4.13. Drenajı iyi olmayan serada su baskını zararından oluşan mantari hastalık (Kocaeli İşletme no:9)

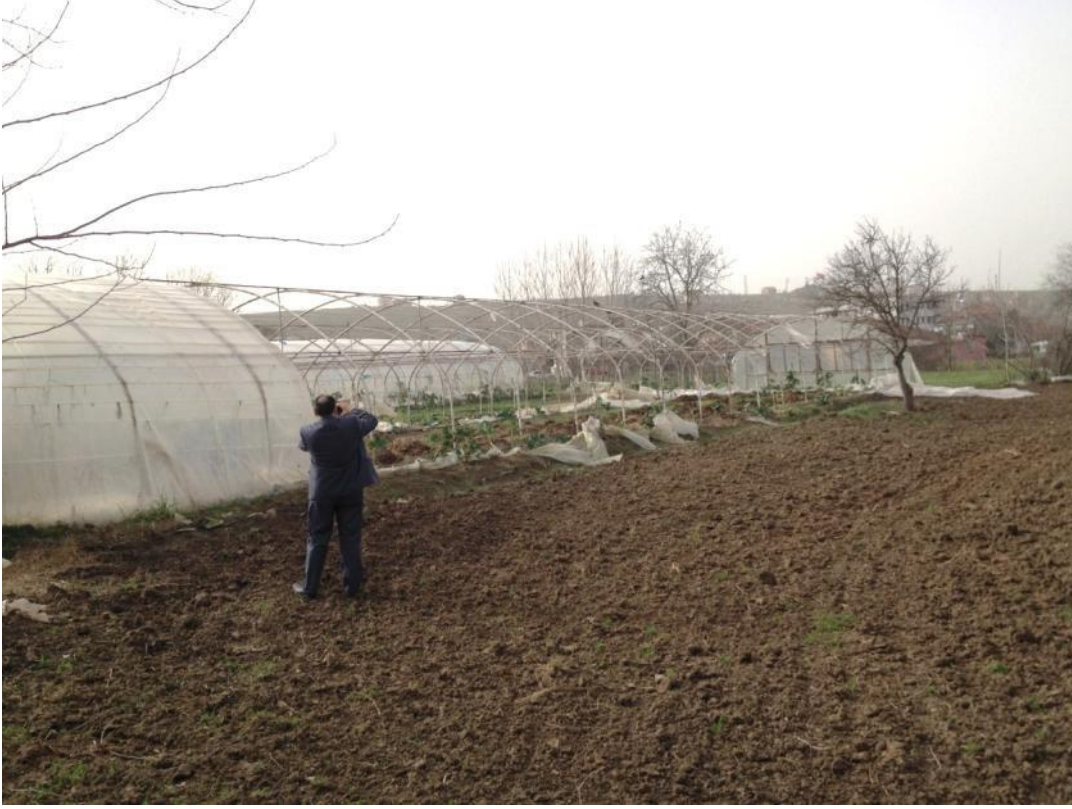
Şekil 4.14. Rüzgar yükü sonucu örtü malzemesinde oluşan zarar (Yalova-İşletme no:1)

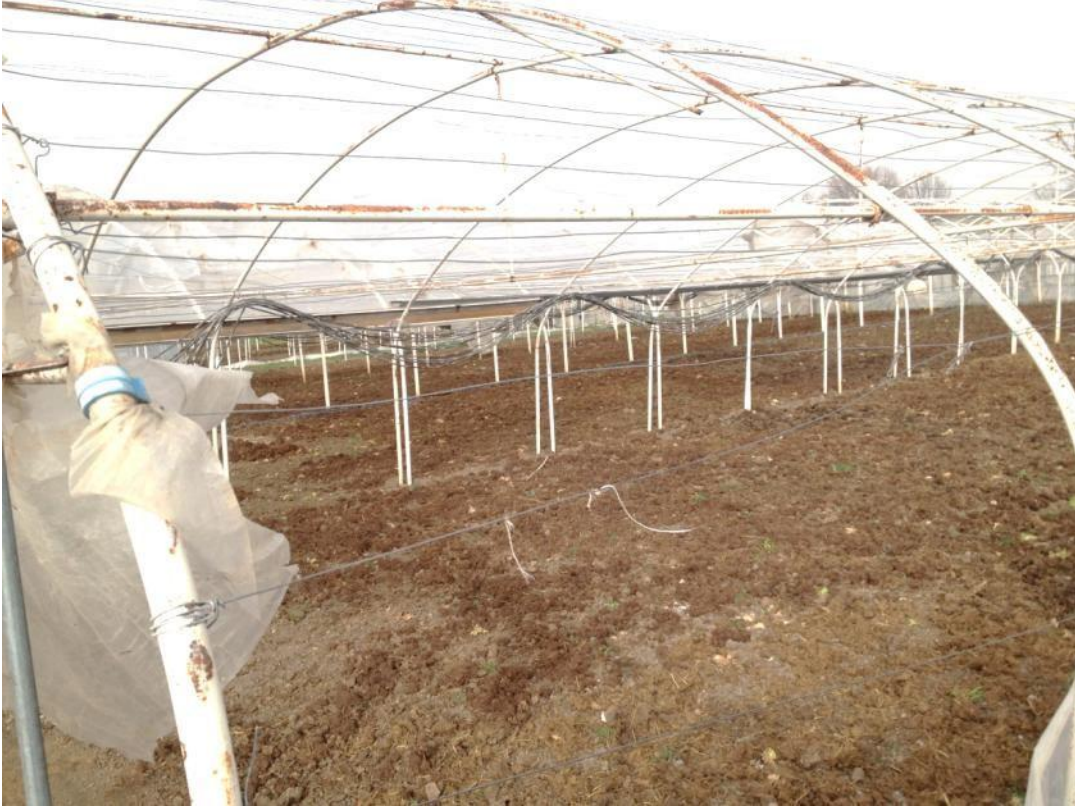
Şekil 4.15. Rüzgar yükü sonucu örtü malzemesinde oluşan zarar (Yalova-İşletme no:2)

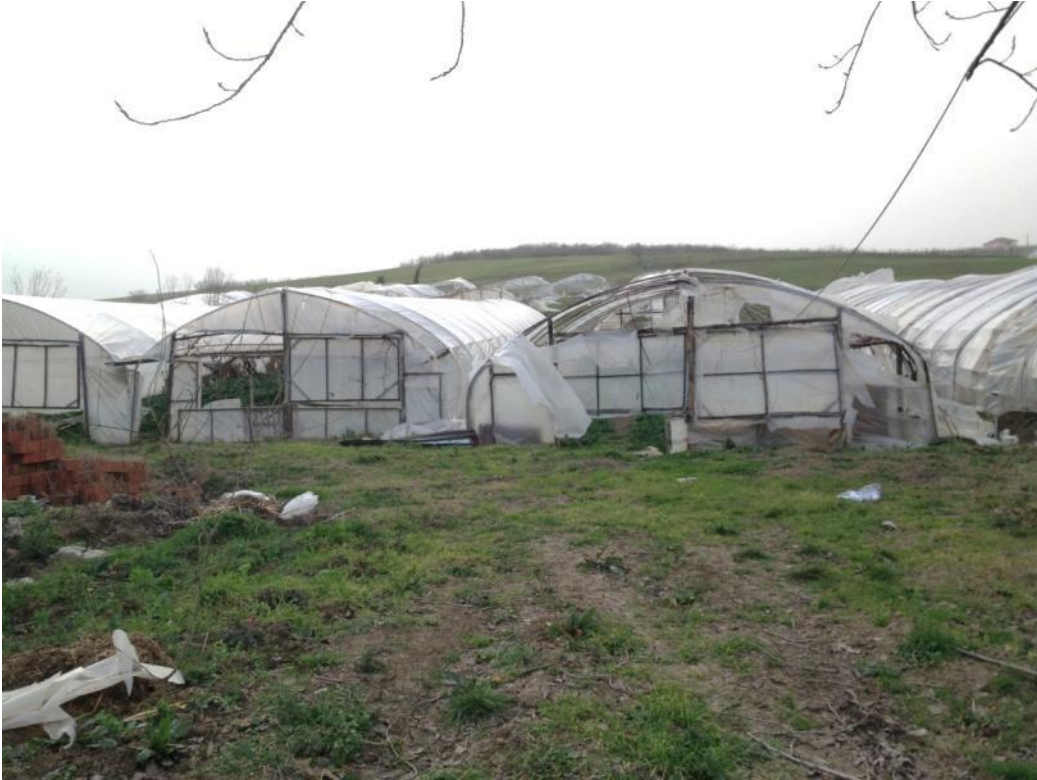
Şekil 4.16. Rüzgar yükü sonucu örtü malzemesinde oluşan zarar (Yalova-İşletme no:3)

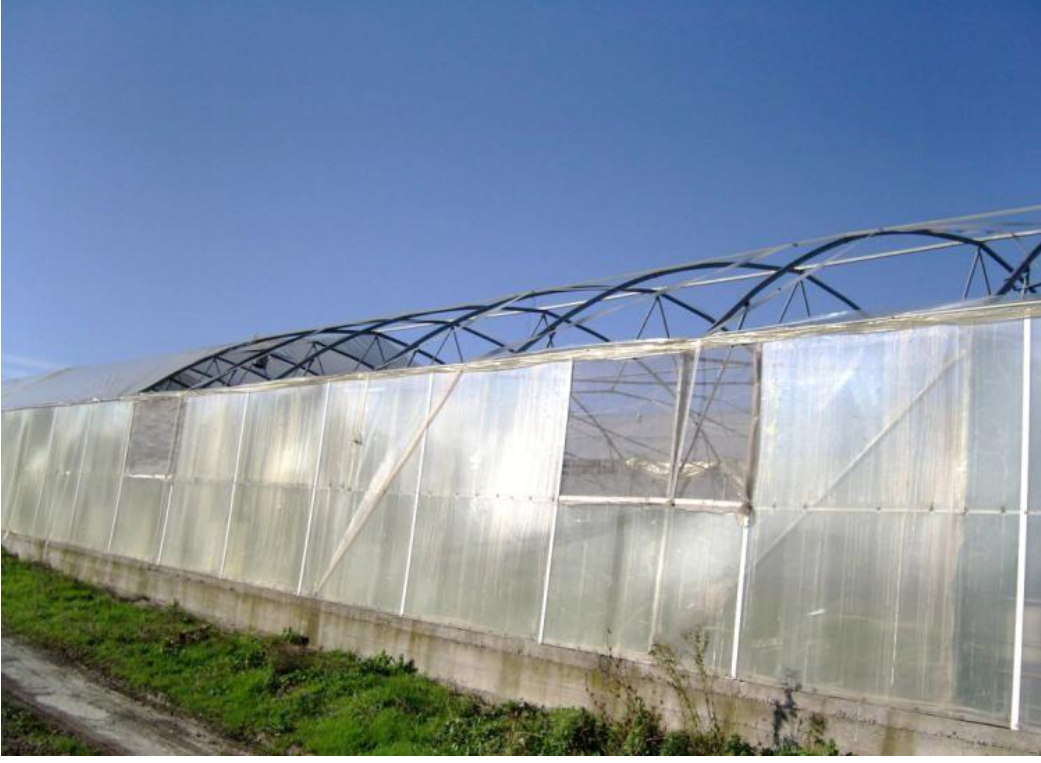
Şekil 4.17. Rüzgar yükünün seraya verdiği zarar (Yalova-İşletme no:4)

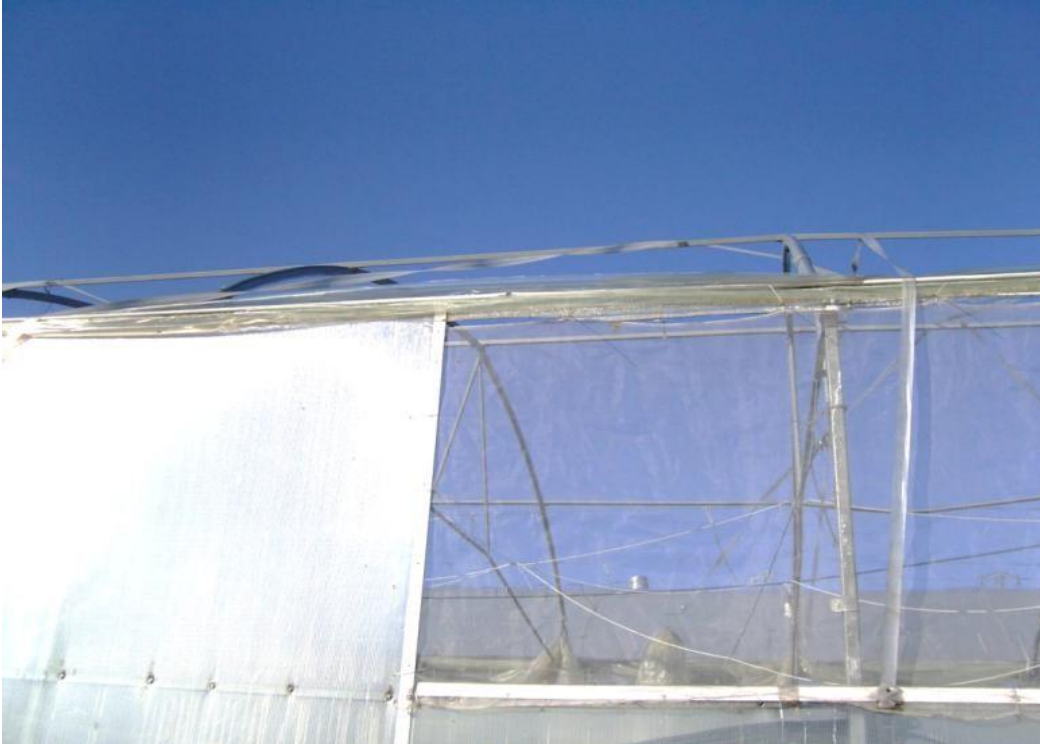
Şekil 4.18. Rüzgar yükünün seraya verdiği zarar (Kocaeli-İşletme no:3)

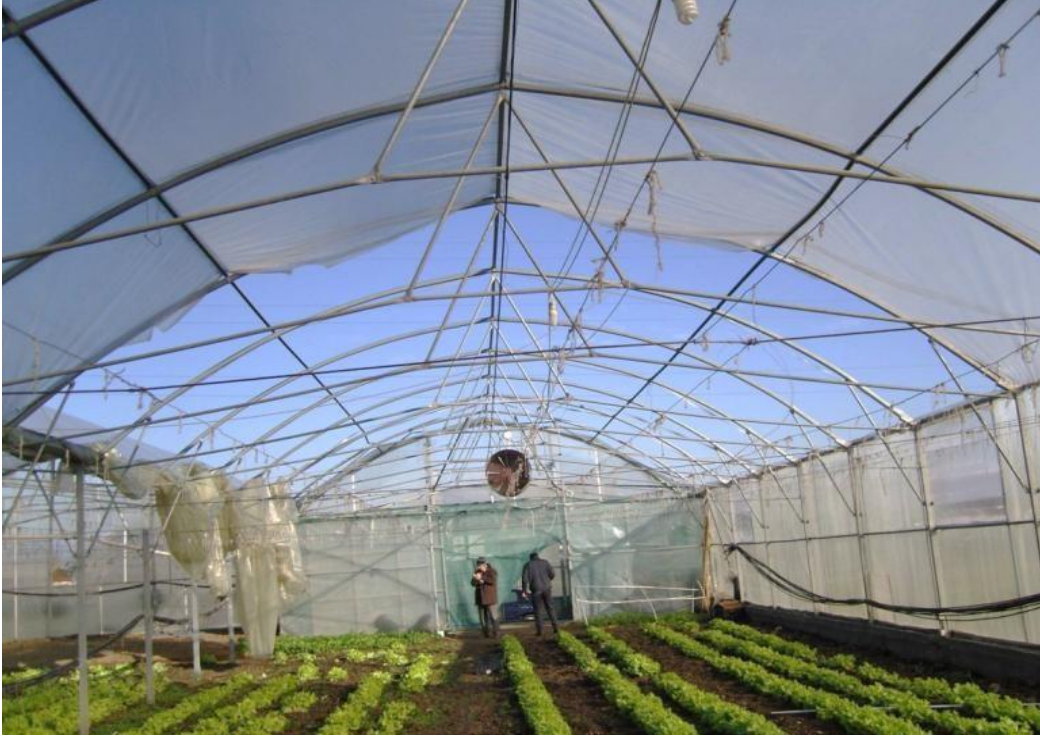
Şekil 4.19. Rüzgar yükünün seraya verdiği zarar (Kocaeli-İşletme no:4)

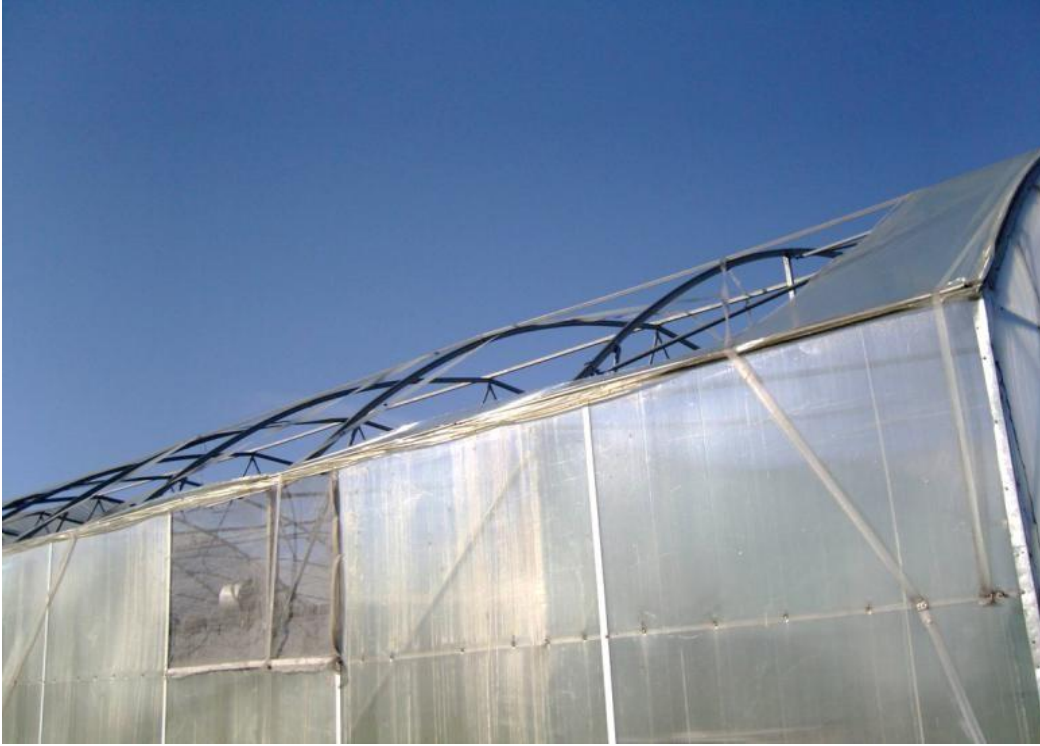
Şekil 4.20. Rüzgar yükünün seraya verdiği zarar (Kocaeli-İşletme no:5)

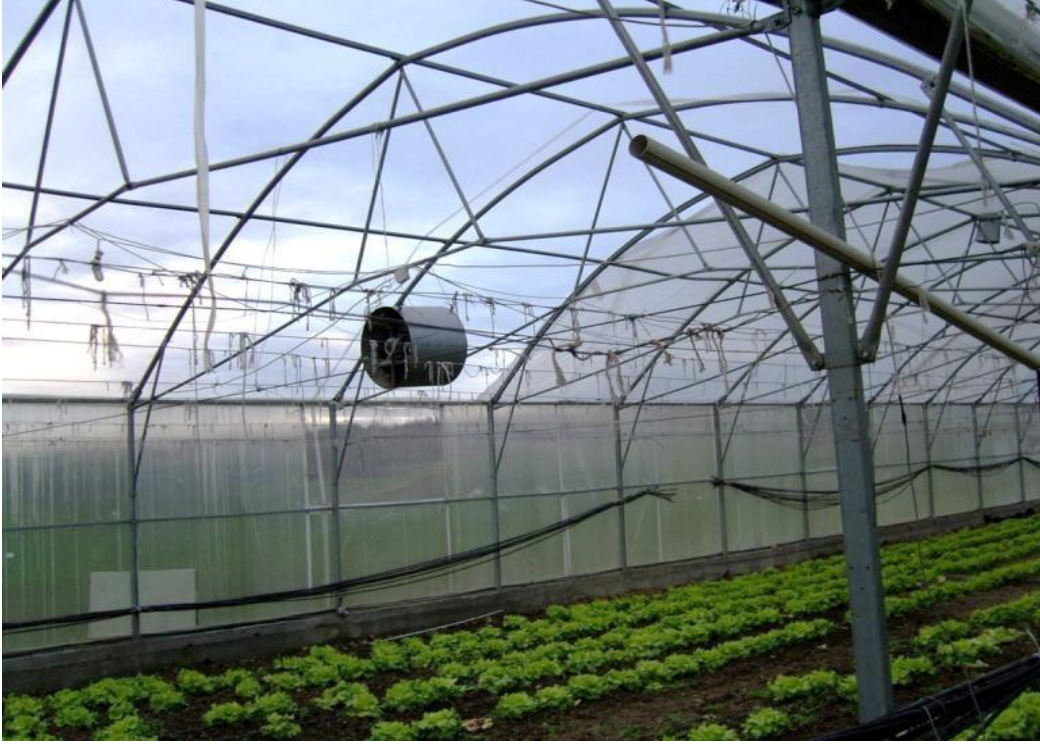
Şekil 4.21. Rüzgar yükünün seraya verdiği zarar (Kocaeli-İşletme no:5)

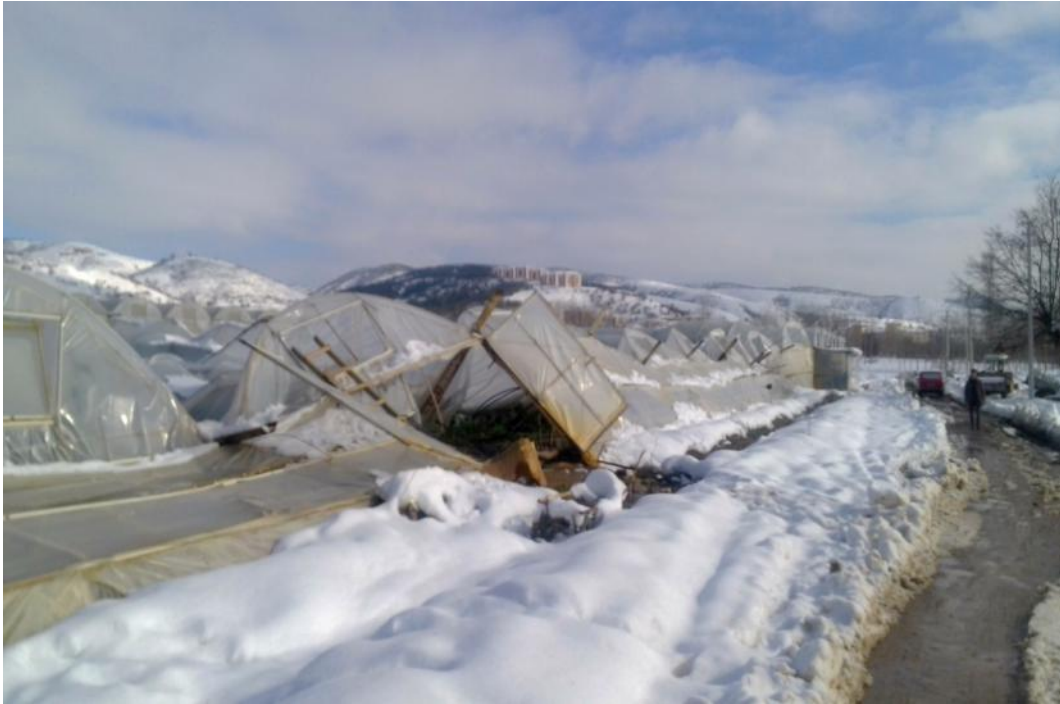
Şekil 4.22. Kar yükü sonucu konstrüksiyonda oluşan zarar (Yalova-İşletme no:7)

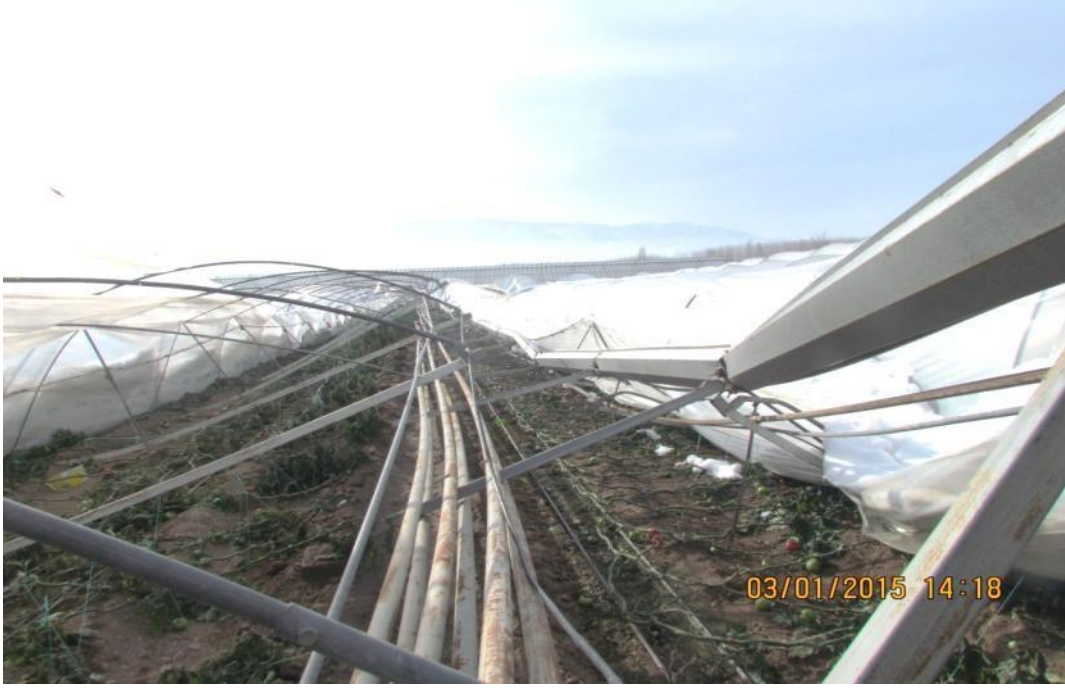
Şekil 4.23. Kar yükü sonucu metal konstrüksiyonda oluşan zarar (Yalova-İşletme no:7)

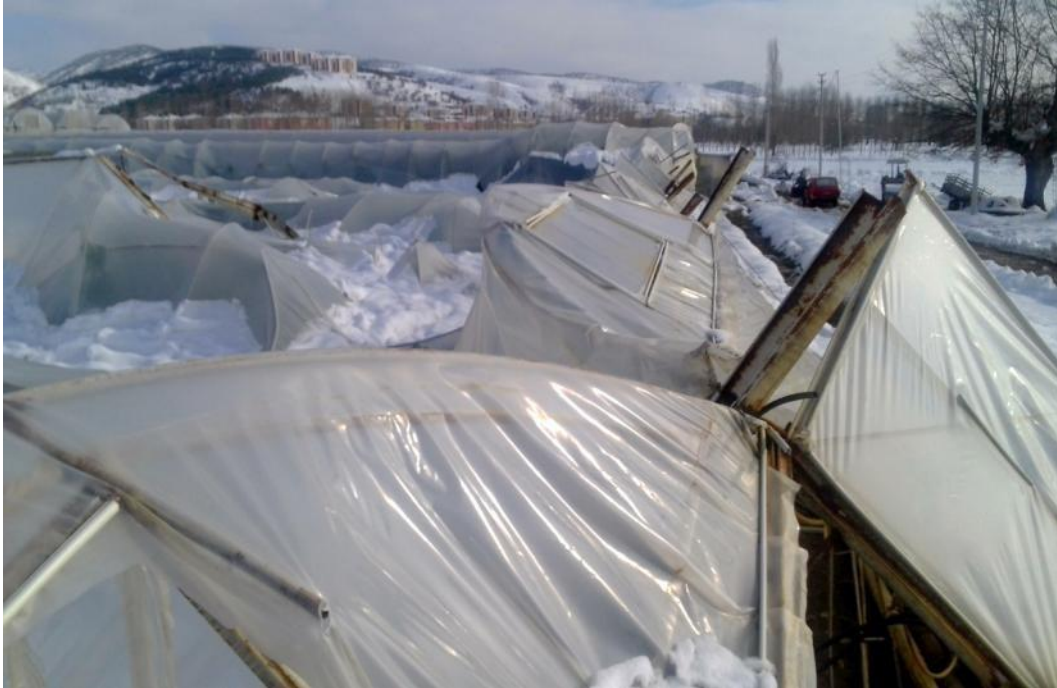
Şekil 4.24. Kar yükü sonucu ağaç konstrüksiyonda meydana gelen zarar (Yalova-İşletme no:7)

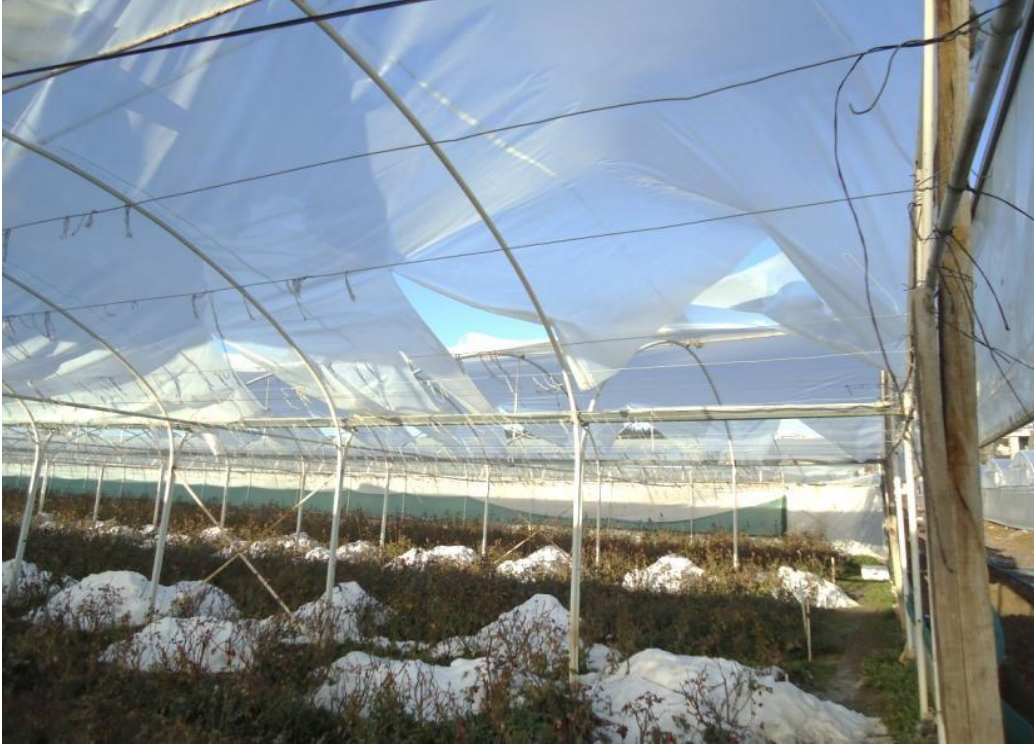
Şekil 4.25. Kar yükünün konstrüksiyonda oluşturacağı zararı engellemek için örtü malzemesinin kesiciler ile yırtılması (Yalova-İşletme no:8)

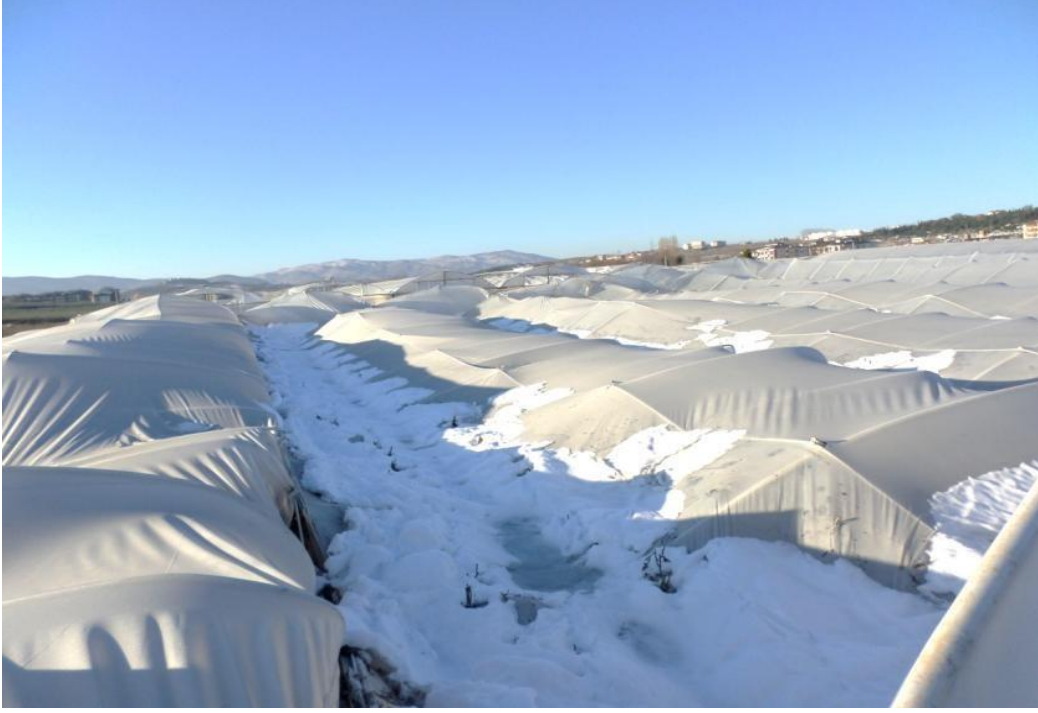
Şekil 4.26. Kar yükü sonucu konstrüksiyonda oluşan zarar (Yalova-İşletme no:9)

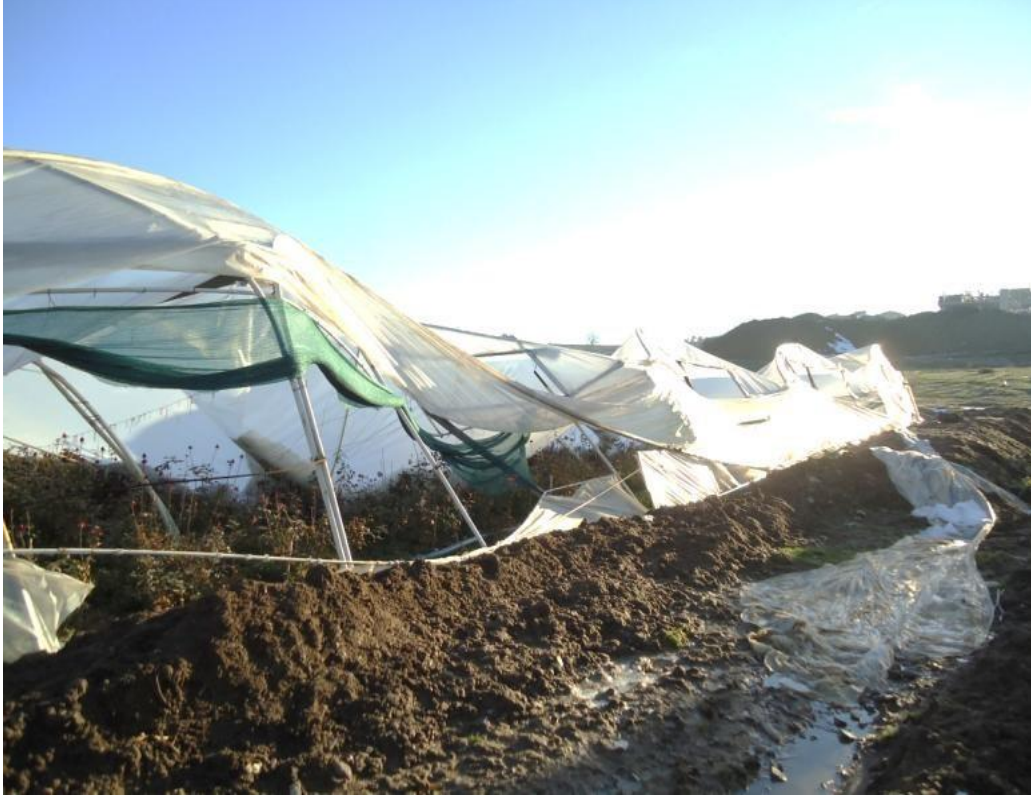
Şekil 4.27. Kar yükü sonucu örtü malzemesinde oluşan zarar (Yalova-İşletme no:9)

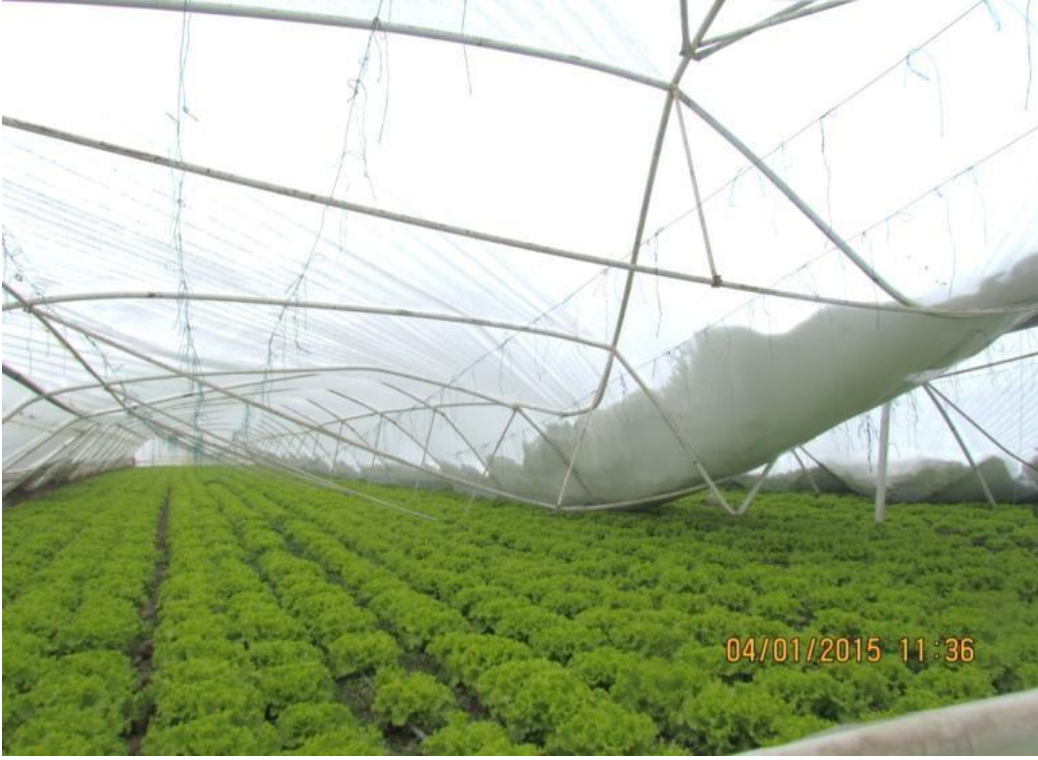
Şekil 4.28. Kar yükü sonucu konstrüksiyonda oluşan zarar (Yalova-İşletme no:10)

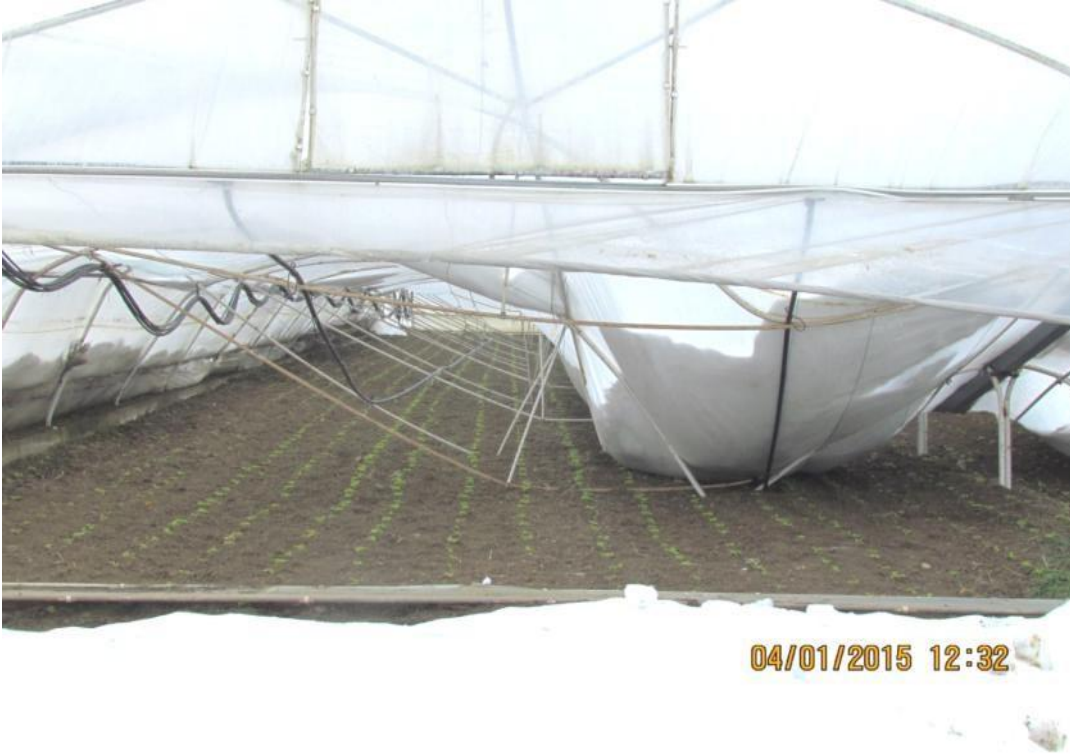
Şekil 4.29. Kar yükü sonucu konstrüksiyonda oluşan zarar (Yalova-İşletme no:11)

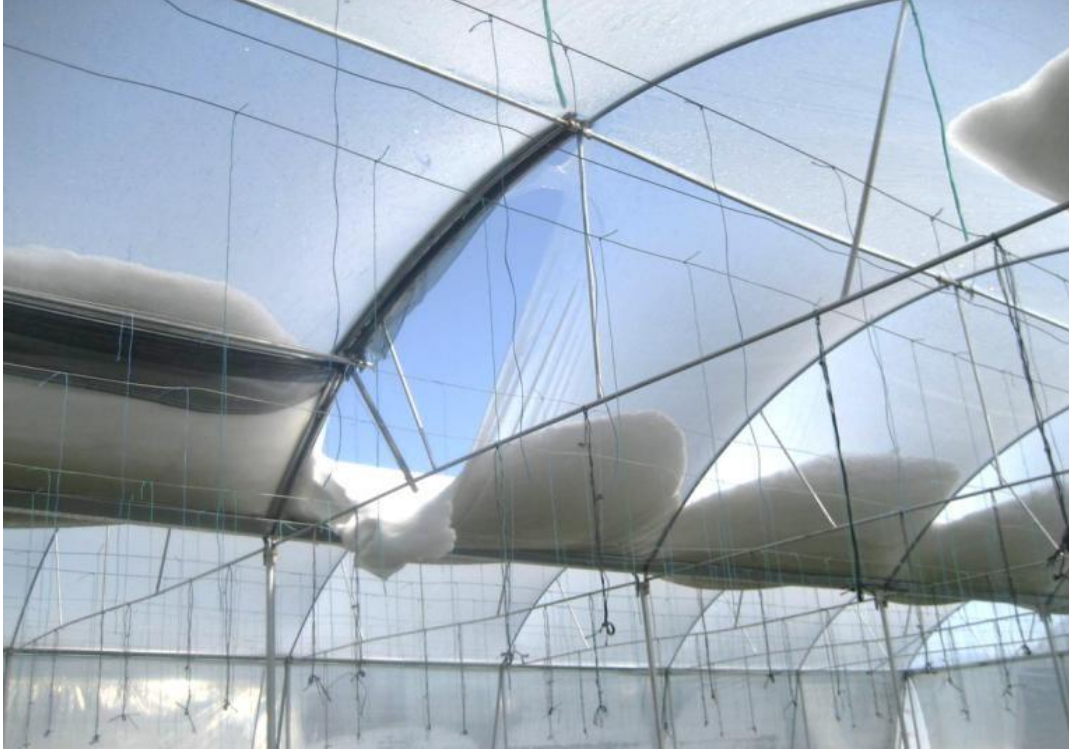
Şekil 4.30. Kar yükünün seraya verdiği zarar (Kocaeli-İşletme no:1)
