**YALOVA ve KOCAELİ İLLERİNDEKİ
BİTKİSEL ÜRETİM YAPILARINDA
ORTAYA ÇIKAN YAPISAL
BAŞARISIZLIKLAR ÜZERİNE BİR
ARAŞTIRMA**

Yüksek Lisans Tezi

Biyosistem Mühendisliği Anabilim Dalı

2018

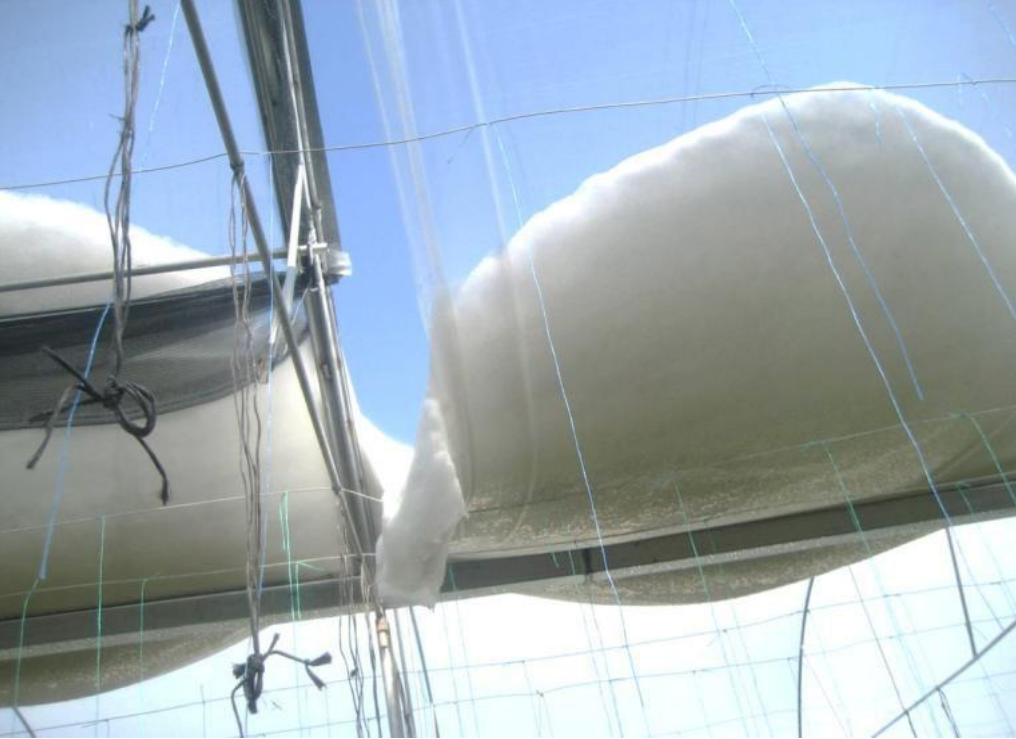
Şekil 4.31. Kar yükünün seraya verdiği zarar (Kocaeli-İşletme no:1)

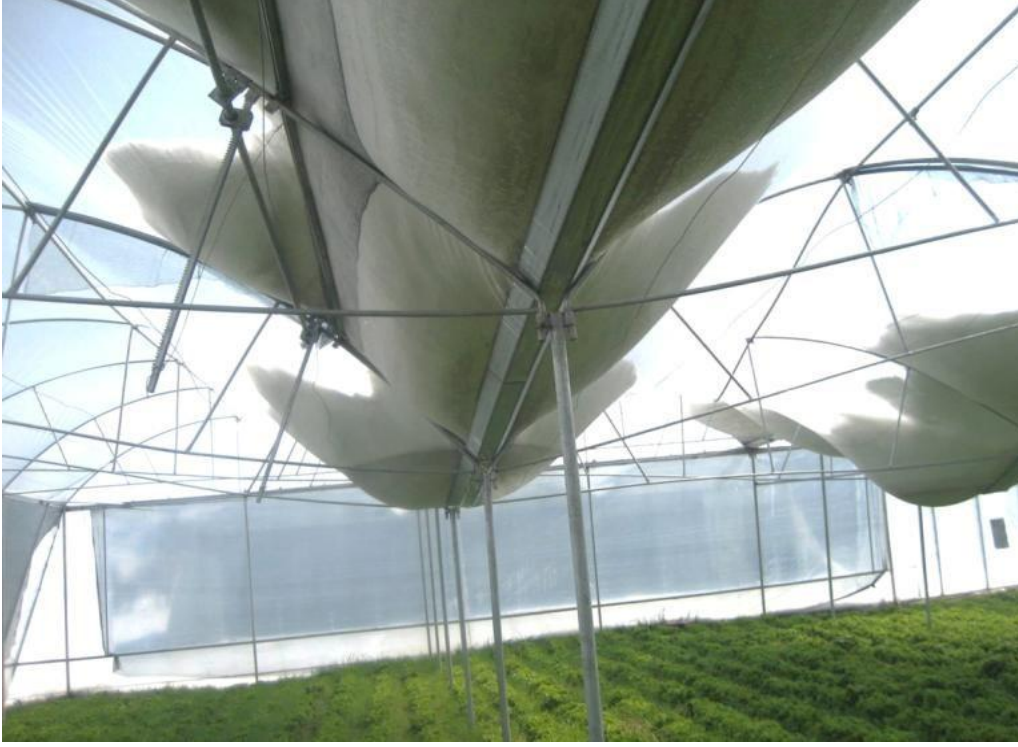
Şekil 4.32. Kar yükünün seraya verdiği zarar (Kocaeli-İşletme no:2)

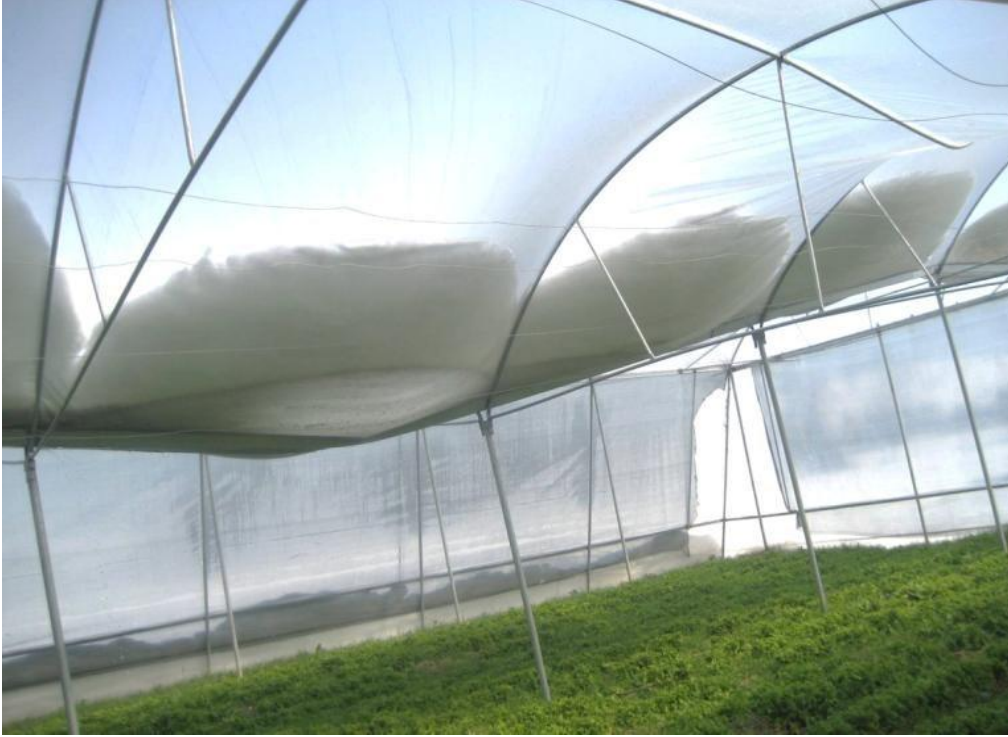
Şekil 4.33. Kar yükünün seraya verdiği zarar (Kocaeli-İşletme no:2)

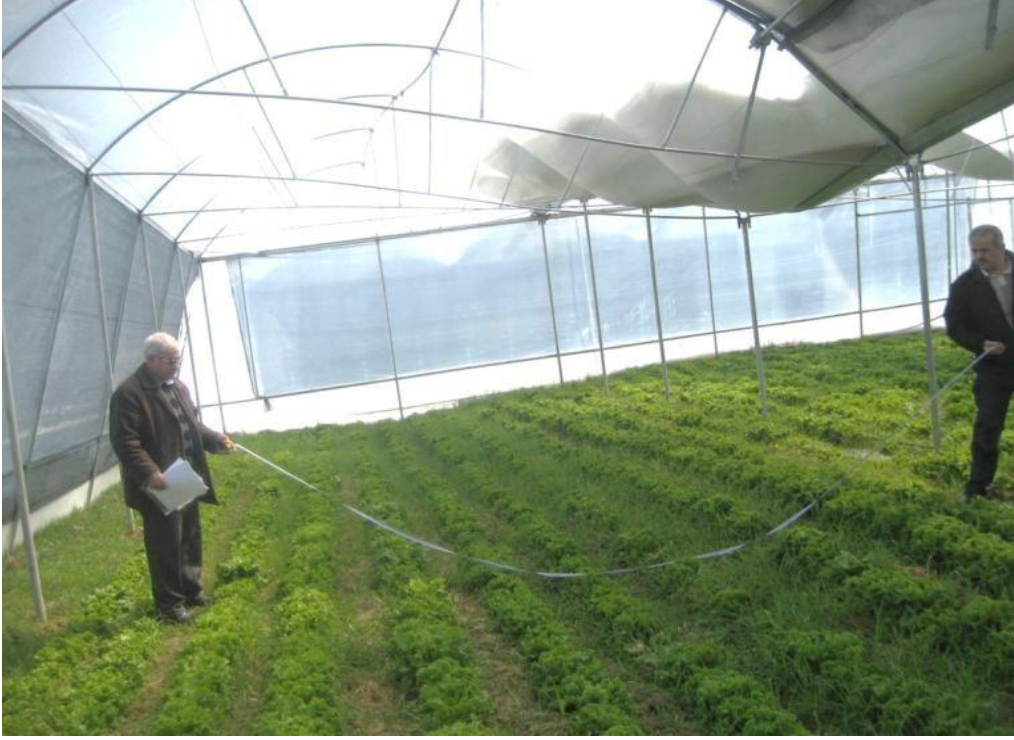
Şekil 4.34. Kar yükünün seraya verdiği zarar (Kocaeli-İşletme no:2)

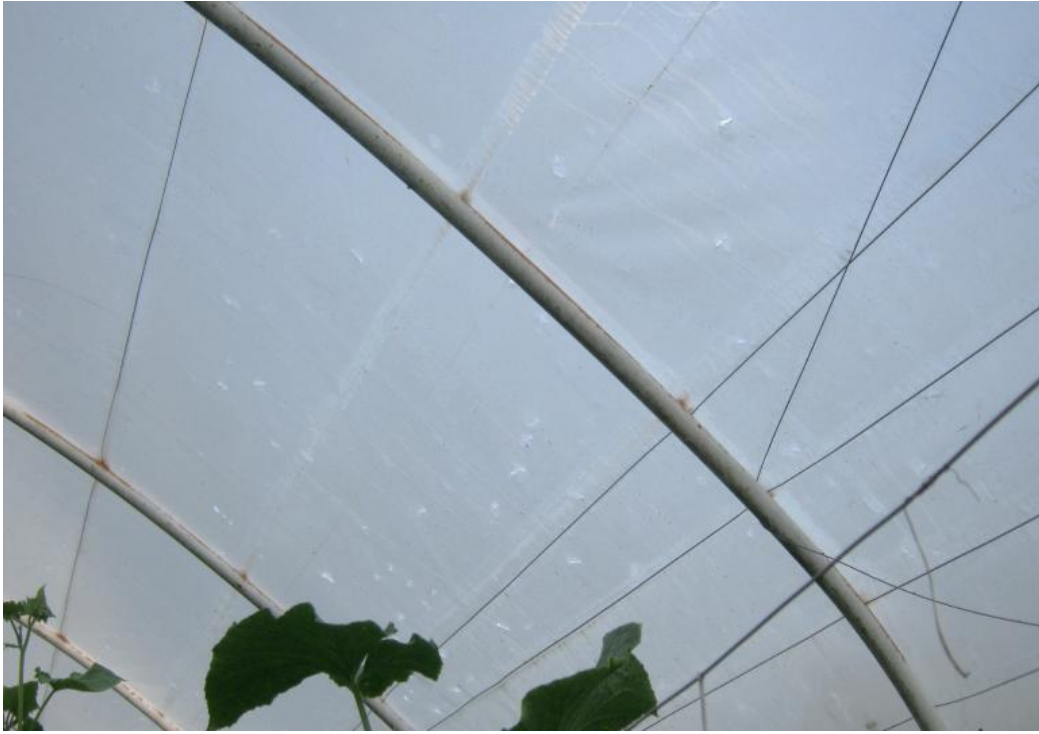
Şekil 4.35. Dolu yağışının pvc örtüde oluşturduğu zarar (Kocaeli-İşletme no:10)

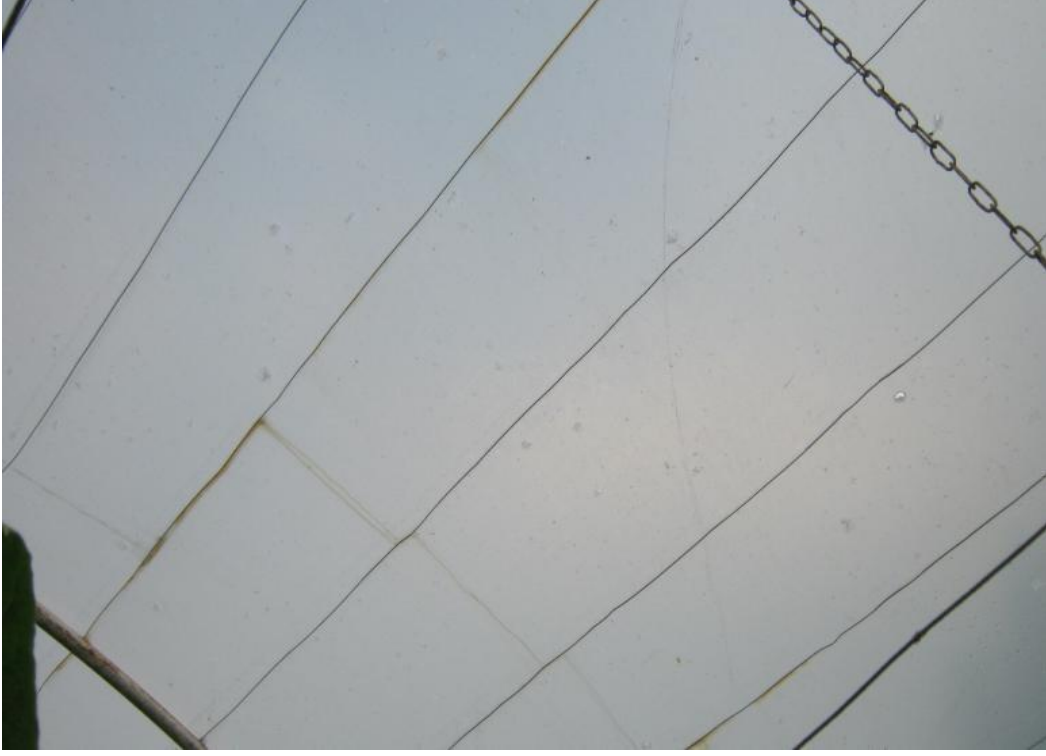
Şekil 4.36. Dolu yağışının pvc örtüde oluşturduğu zarar (Kocaeli-İşletme no:10)

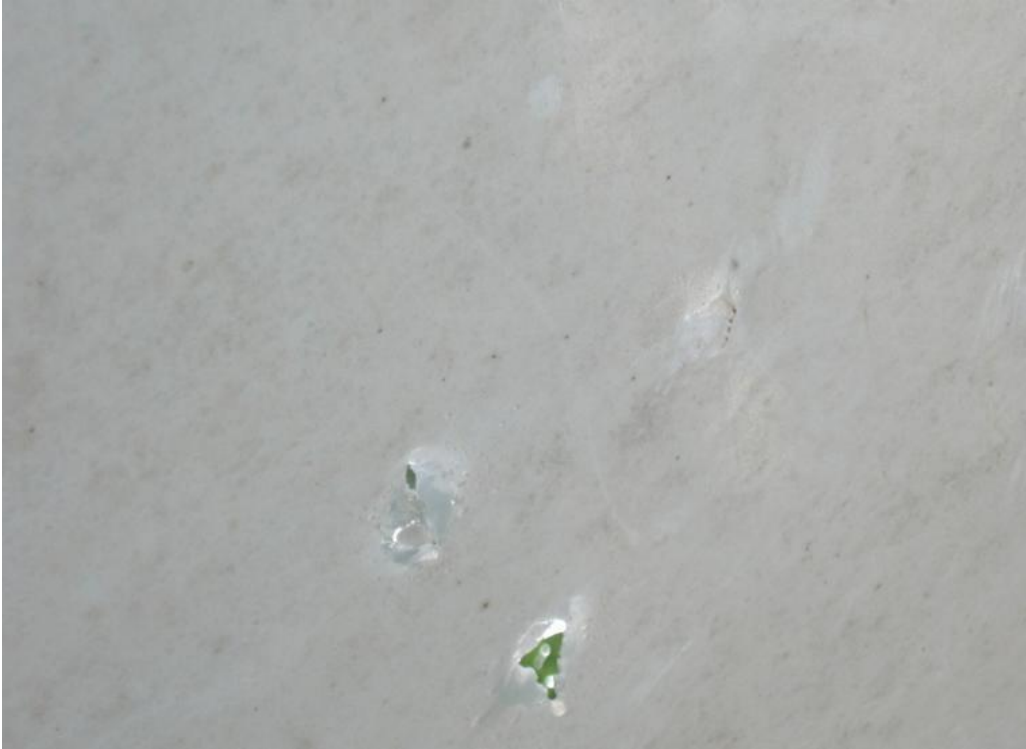
Şekil 4.37. Dolu yağışının pvc örtüde oluşturduğu zarar (Kocaeli-İşletme no:10)

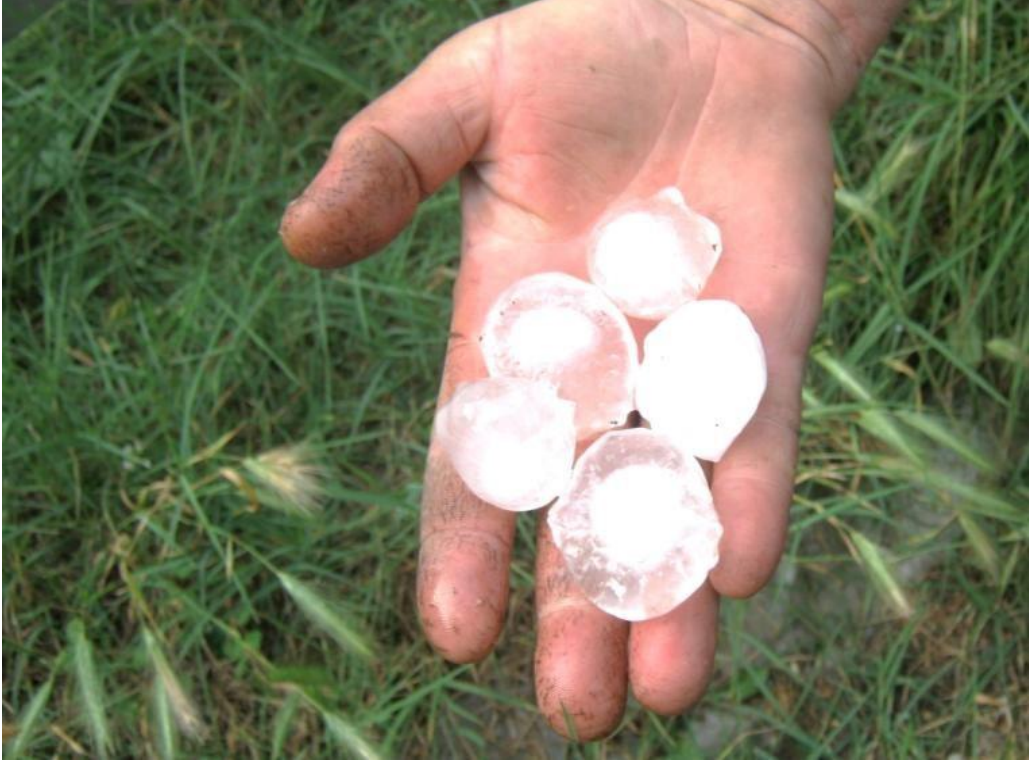
Şekil 4.38. Dolu yağışında tane irilikleri (Kocaeli-İşletme no:10)
