ÇOK ŞİDDETLİ EROZYON PROBLEMİNİN DEĞERLENDİRİLMESİNE YÖNELİK PİLOT BİR ÇALIŞMA: KAVAKDERE HAVZASI (TRAKYA YARIMADASI) ÖRNEĞİ*

Emre ÖZŞAHİN

A PILOT STUDY OF VERY SEVERE EROSION PROBLEM EVALUATING: A SAMPLE OF THE KAVAKDERE BASIN (THRACE PENINSULA)

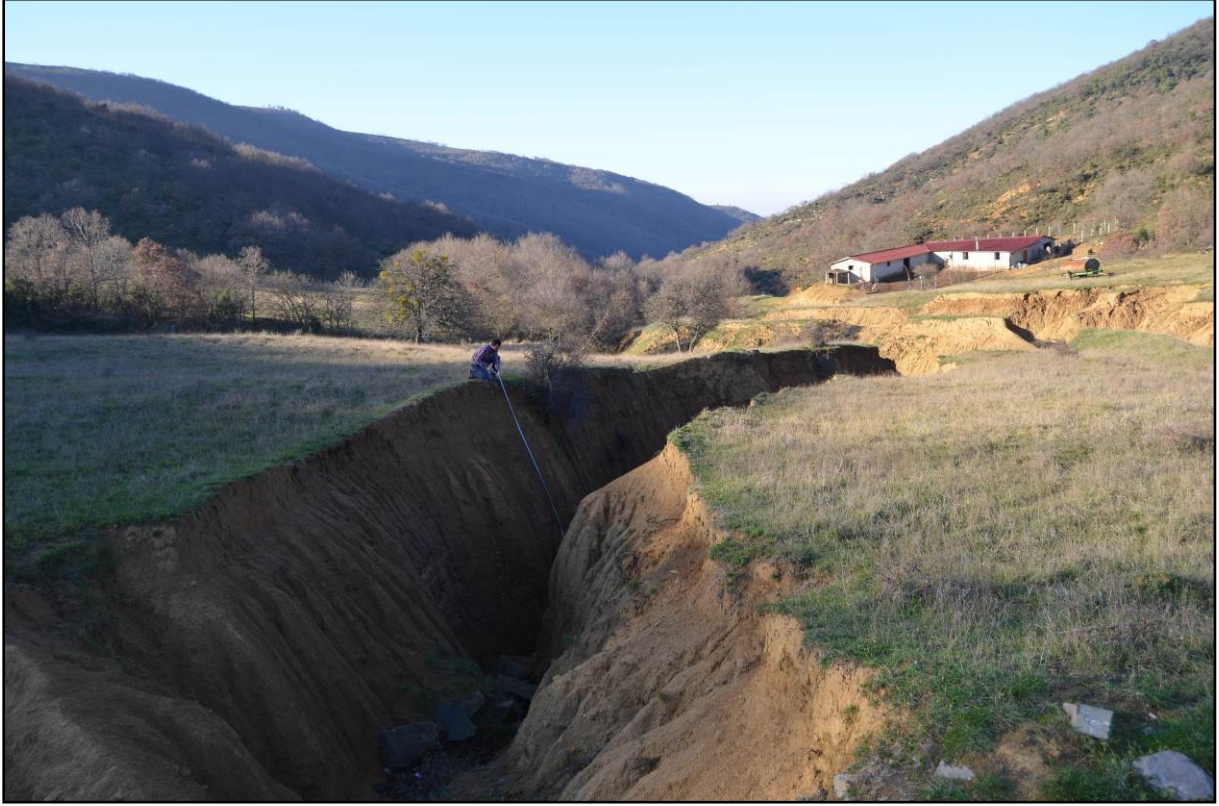
Su erozyonu açısından kritik bir faktör olan topoğrafyanın inceleme sahasındaki erozyon üzerine etkisi jeomorfoloji, eğim ve eğim şekli faktörleriyle kendini göstermektedir. İnceleme sahasındaki jeomorfolojik altyapı, erozyonun daha kolay bir şekilde oluşmasına ve gelişmesine temel teşkil etmiştir. Bu bağlamda sahanın su bölümüne yakın ve eğimli bir röliyefe sahip olması erozyon oluşma potansiyelini arttırmıştır (Foto 3; 4).

Foto 3: İnceleme sahasındaki derin hendeklerden bir görünüm

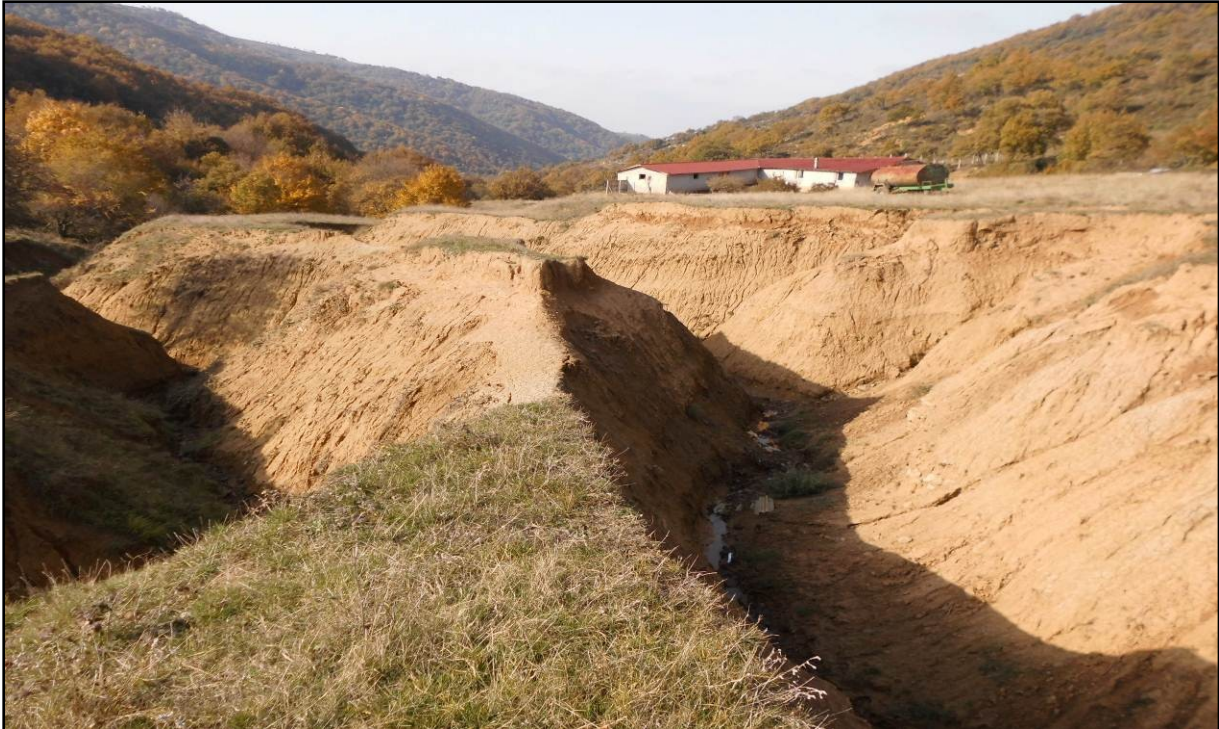
Foto 4: İnceleme sahasındaki hendeklerden bir görünüm
