**SULU TARIM ALANLARINDA BİTKİ DESENİ
VE SULAMA UYGULAMALARININ İZLENMESİNDE
İNSANSIZ HAVA ARAÇLARININ KULLANIM
OLANAKLARININ ARAŞTIRILMASI**

Yüksek Lisans Tezi

Biyosistem Mühendisliği Anabilim Dalı

TEKİRDAĞ NAMIK KEMAL ÜNİVERSİTESİ

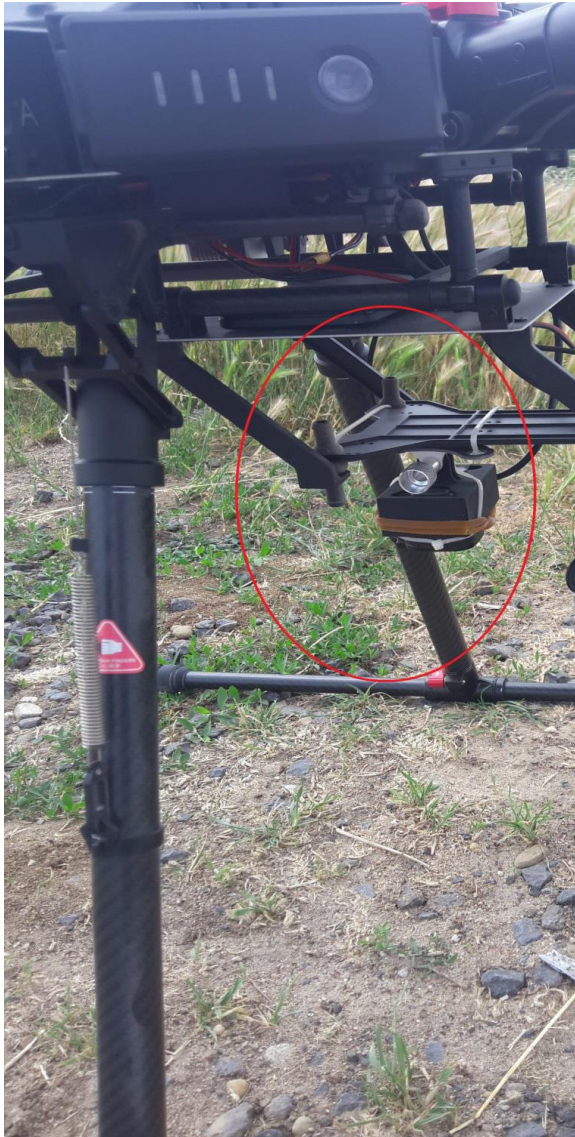
Şekil 3.2. Parrot Sequoia multispektral kamera görüntüsü

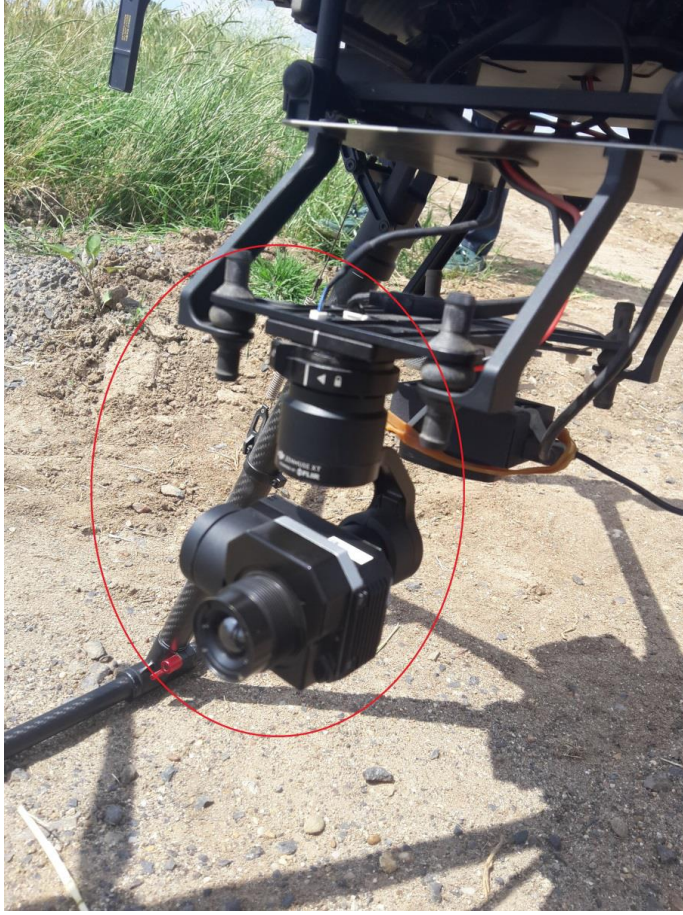
Şekil 3.3. Zenmuse XT termal kamera görüntüsü

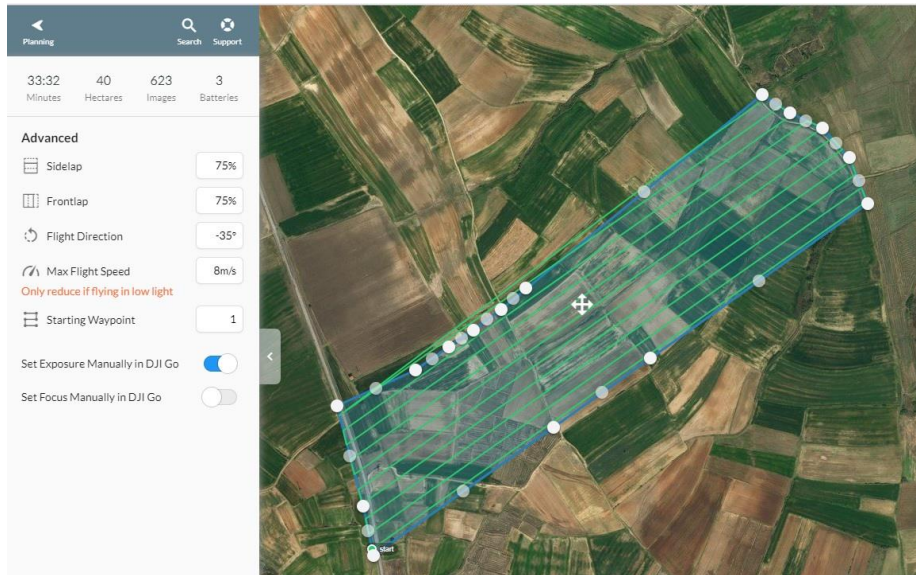
Çalışma sahasının yaklaşık 211 ha büyüklüğünde olması ve her seferinde uçuş yüksekliği ve hıza bağlı olarak yaklaşık 45 ha alan görüntülenebilmesi nedeniyle araştırma alanı 5 farklı uçuş bölgesine ayrılmıştır. Yerden yaklaşık 75 m yükseklikten yapılan uçuşlarda uçuş yapılan bölgeye bağlı olarak ortalama 600-1000 arasında görüntü alınmıştır (Şekil 4.2).

Şekil 4.2. Çalışma alanına ait uçuş planı
