**TEKİRDAĞ ÇERKEZKÖY-ÇORLU GÜZERGAHINDAN GEÇEN ÇORLU DERESİ  
SUYUNDA VE YAKIN ÇEVRESİ TOPRAKLARINDA AĞIR METAL KİRLİLİĞİNİN  
ARAŞTIRILMASI**

**Yüksek Lisans Tezi**

**T.C.**  
**TEKİRDAĞ NAMIK KEMAL ÜNİVERSİTESİ**  
**FEN BİLİMLERİ ENSTİTÜSÜ**

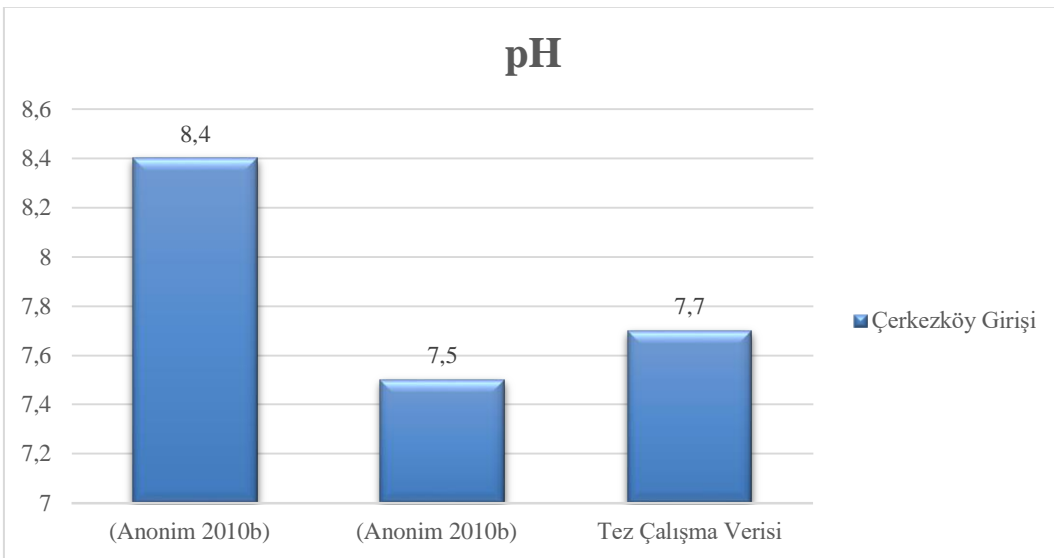
(Anonim 2010b), 1978-2009 yıllarında yaptığı pH analiz sonuçları ile bu araştırmada Çerkezköy girişinde elde edilen pH analiz sonucunun karşılaştırıldığı grafik Şekil 4.2' de aşağıda verilmiştir.

**Şekil 4.2** pH Değerlerinin Yıllara Göre Değişim Durumu

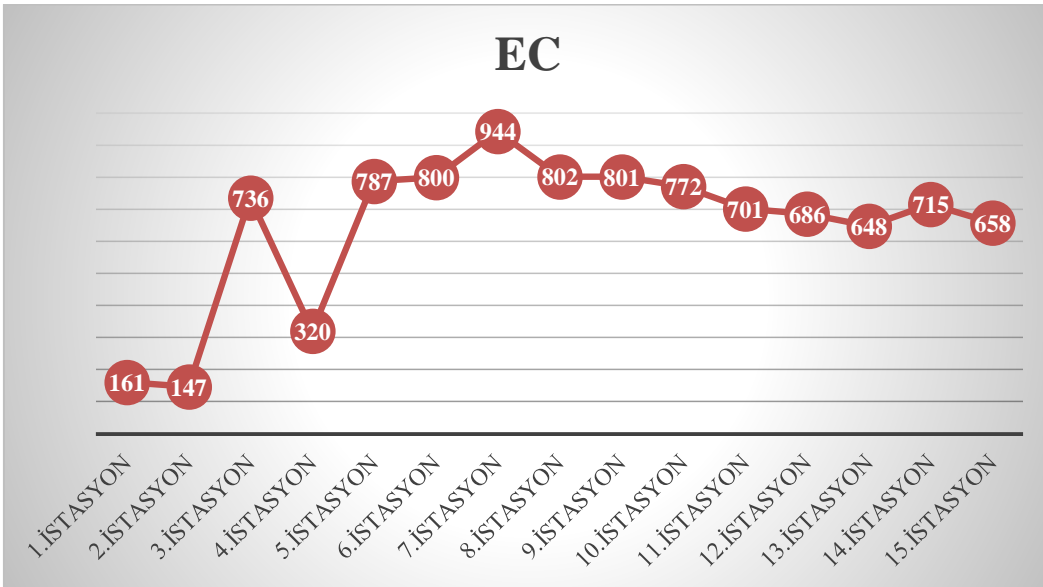
Su örneklerinin elektriksel iletkenlik değerleri içeriğini gösteren grafik Şekil 4.3’te gösterilmektedir.

**Şekil 4.3** Su Örneklerinin EC Değerleri İçeriği,  $\mu\text{mhos.cm}^{-1}$

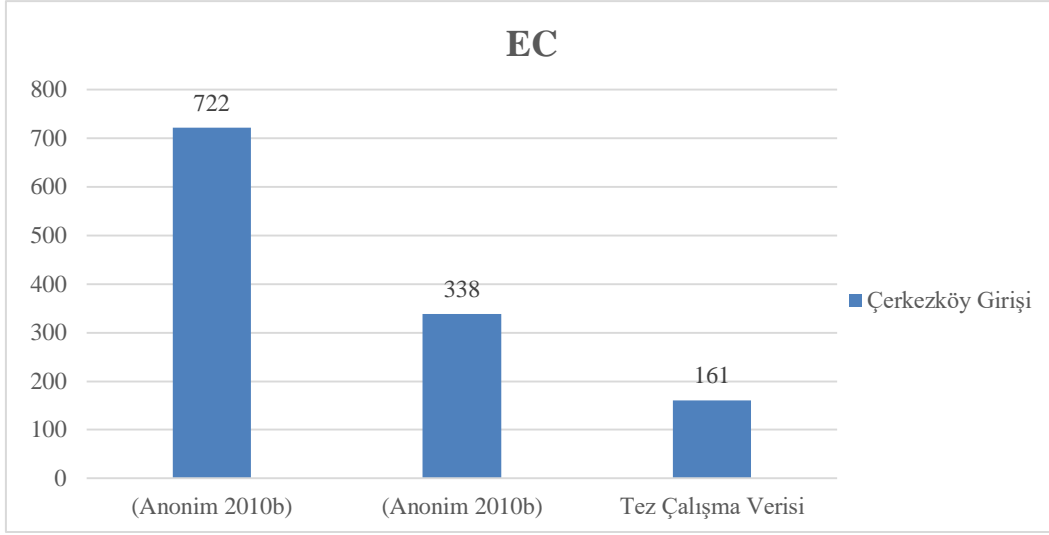
Şekil 4.4' te (Anonim 2010b), 1978-2009 yıllarında yaptığı elektriksel iletkenlik sonuçları ile bu araştırmada Çerkezköy girişinde elde edilen elektriksel iletkenlik analiz sonucunun karşılaştırıldığı grafik aşağıda verilmiştir.

**Şekil 4.4** EC Değerlerinin Yıllara Göre Değişim Durumu,  $\mu\text{mhos.cm}^{-1}$

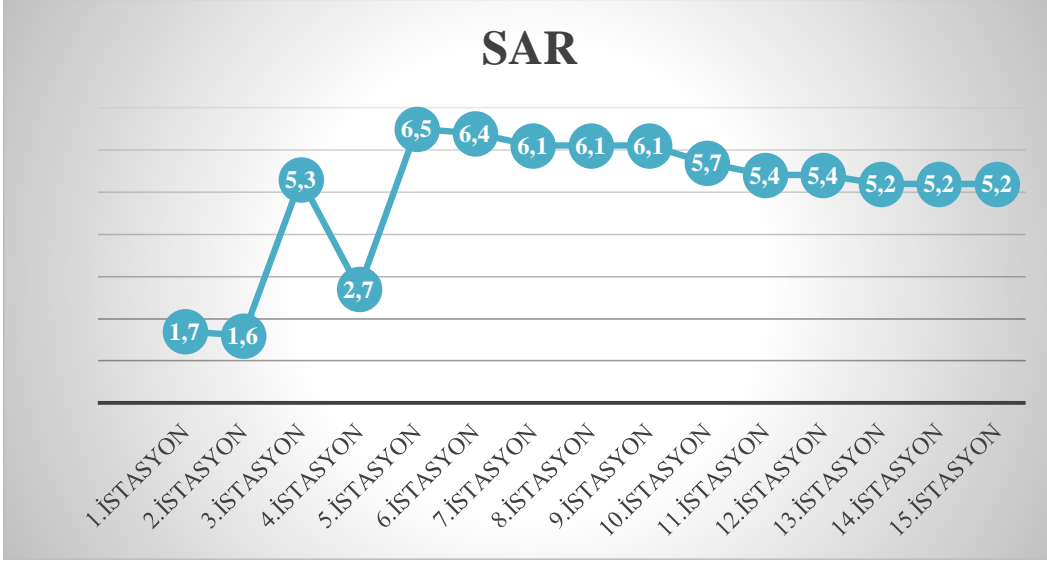
Su örneklerinin SAR değerleri içeriğini gösteren grafik şekil 4.5'de gösterilmektedir.

**Şekil 4.5** Su Örneklerinin SAR Değerleri İçeriği

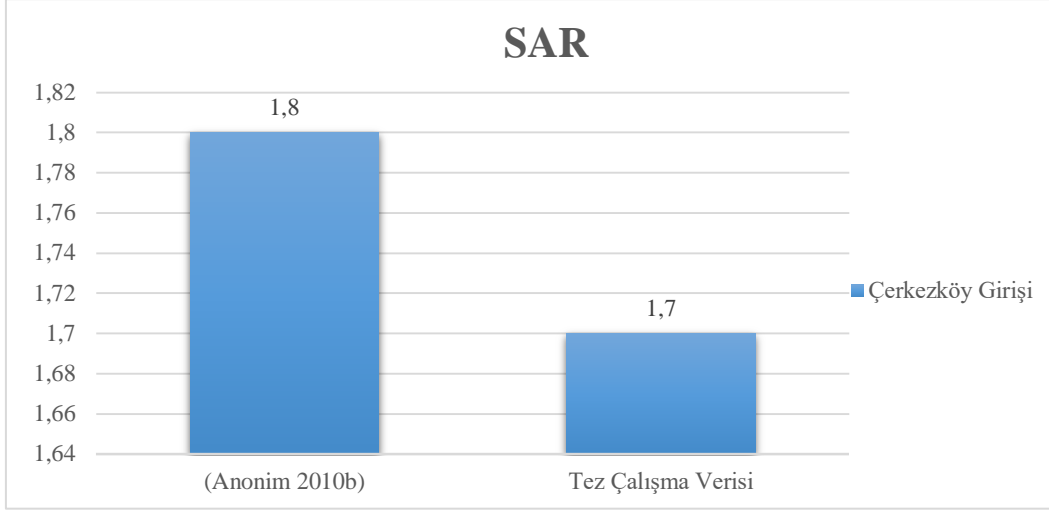
(Anonim 2010b), 2009 yılında yaptığı SAR analiz sonuçları ile bu araştırmada Çerkezköy girişinde elde edilen SAR analiz sonuçlarının karşılaştırılması Şekil 4.6' da verilmektedir.

**Şekil 4.6** SAR Değerlerinin Yıllara Göre Değişim Durumu

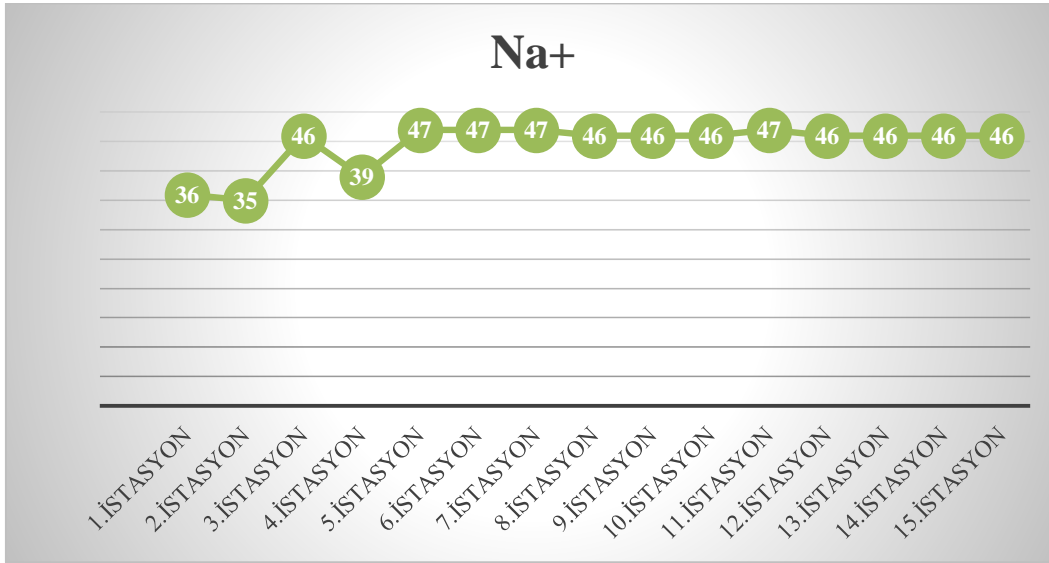
olmadığı görülmektedir. Su örneklerinin % Na<sup>+</sup> değerleri içeriğini gösteren grafik Şekil 4.7’de gösterilmektedir.

Şekil 4.7 Su Örneklerinin Na<sup>+</sup> Değerleri İçeriği, %

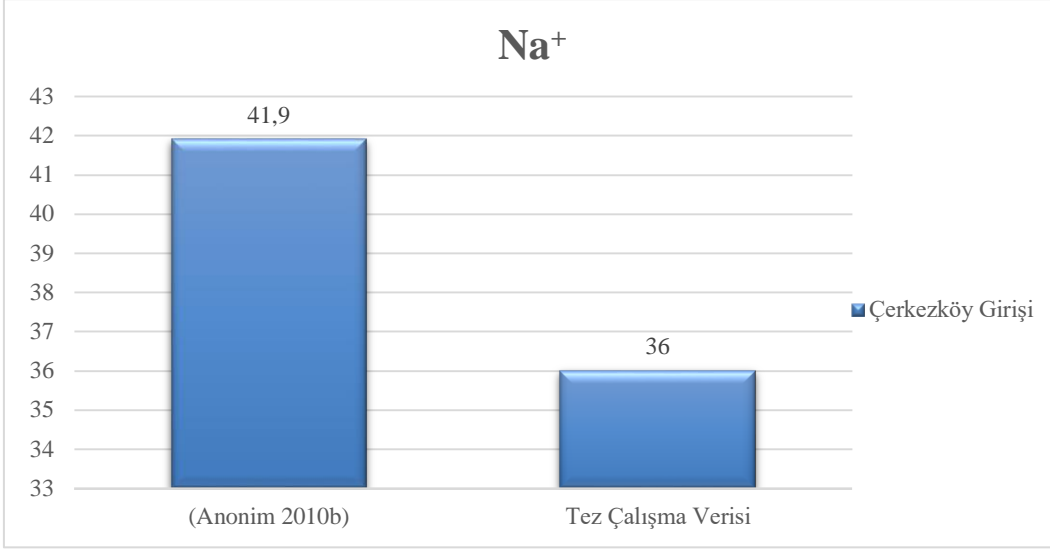
(Anonim 2010b), 2009 yılında yaptığı % Na analiz sonuçları ile bu araştırmada Çerkezköy girişinde elde edilen % Na analiz sonuçlarının karşılaştırıldığı grafik Şekil 4.8' de verilmiştir.

**Şekil 4.8** Na<sup>+</sup> Değerlerinin Yıllara Göre Değişim Durumu, %

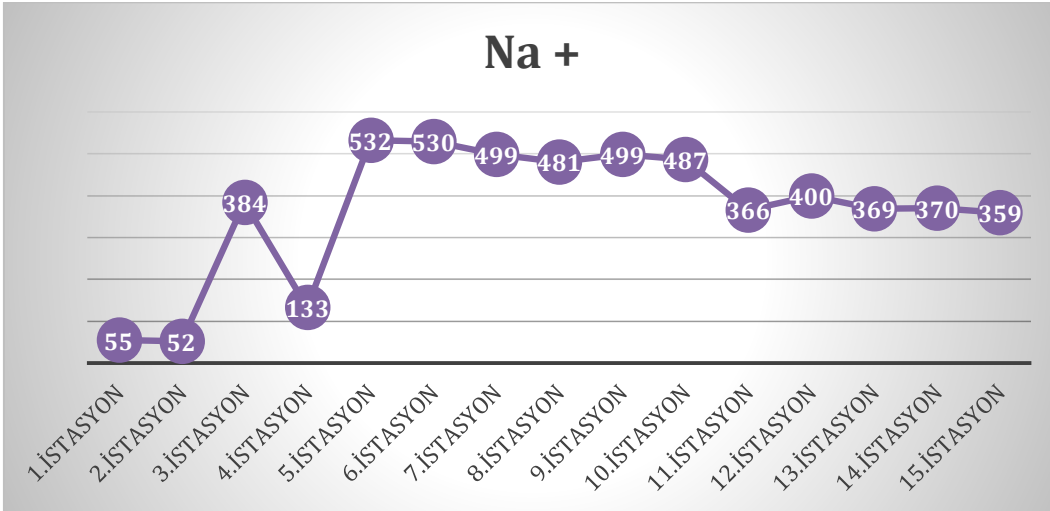
Su örneklerinin Na<sup>+</sup> değerleri içeriğini gösteren grafik Şekil 4. 9'de gösterilmektedir.

**Şekil 4.9** Su Örneklerinin Na<sup>+</sup> Değerleri İçeriği, mg/L

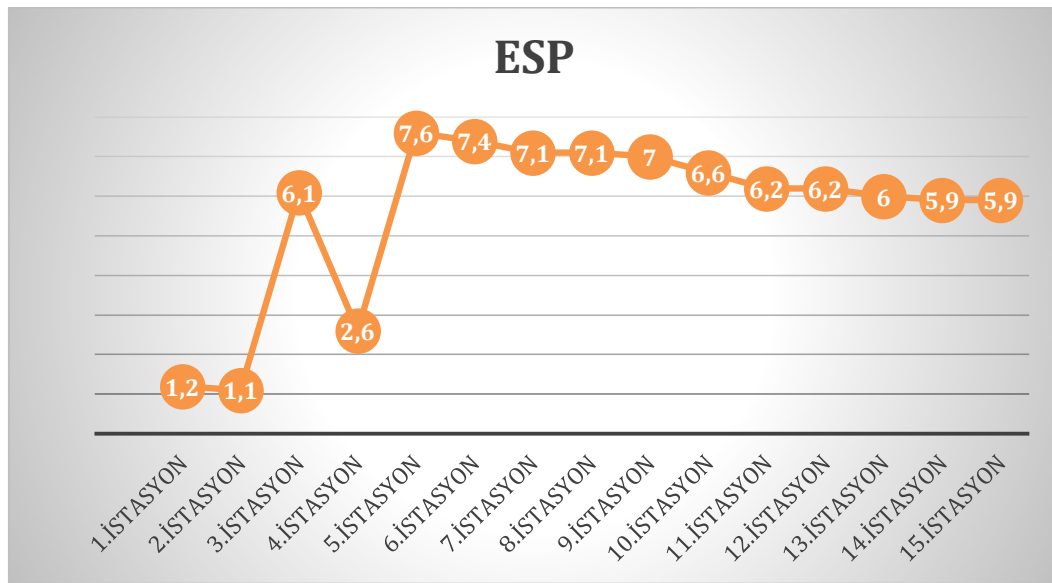
Su örneklerinin ESP değerleri içeriğini gösteren grafik Şekil 4.11’de gösterilmektedir.

**Şekil 4.11** Su Örneklerinin ESP Değerleri İçeriği, %

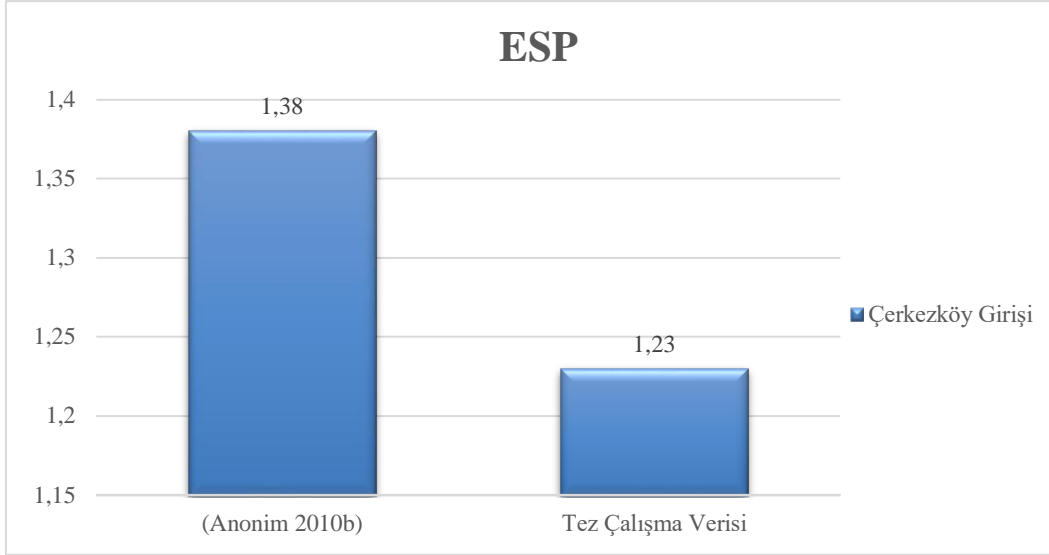
Şekil 4.12'te (Anonim 2010b)'nin 2009 yılında yaptığı ESP analiz sonuçları ile bu araştırma sonucunda Çerkezköy girişinde elde edilen ESP analiz sonuçlarının karşılaştırıldığı grafik aşağıda verilmiştir.

**Şekil 4.12** ESP Değerlerinin Yıllara Göre Değişim Durumu, %

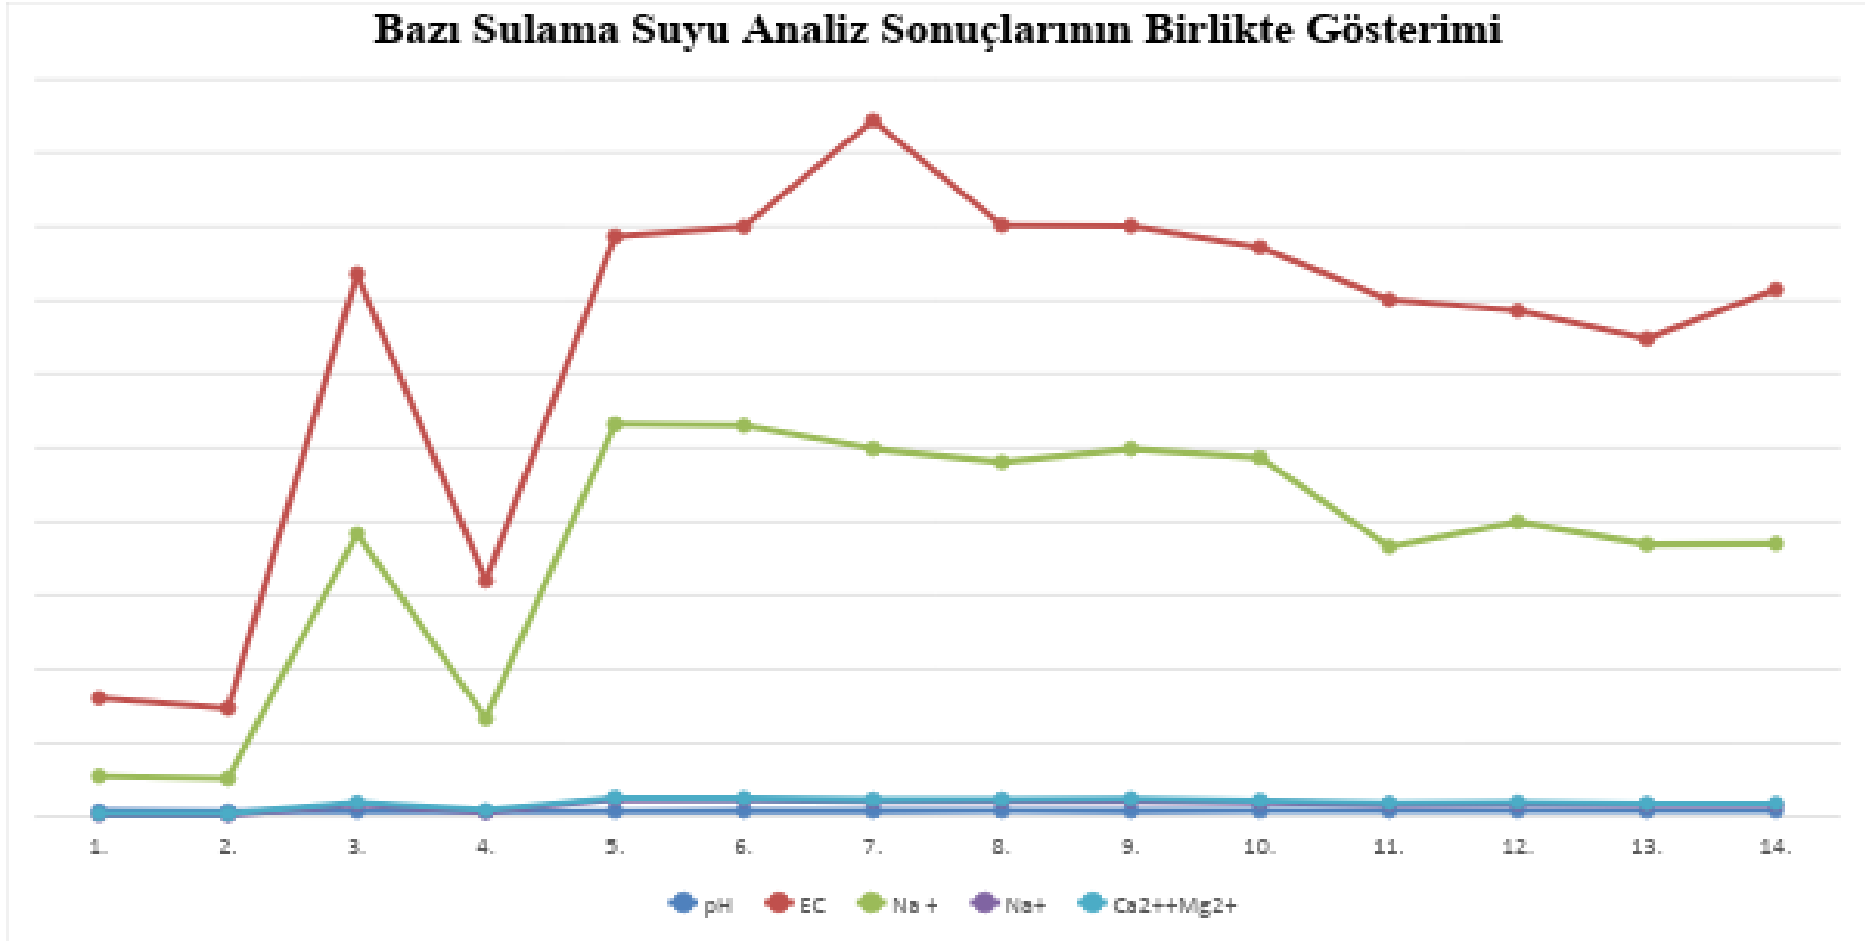
Şekil 4.13 Bazı Sulama Suyu Analiz Sonuçları Arasındaki İlişki

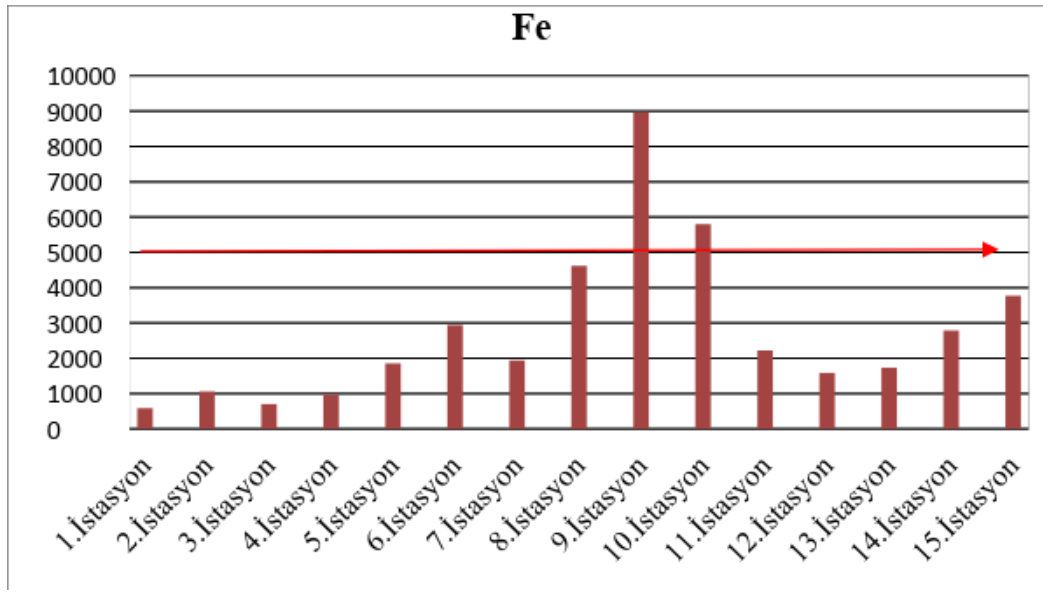
Şekil 4.14 Su Örneklerinin Fe Değerleri İçeriği, µg/L

özellikle bu istasyonların bulunduğu bölgedeki sanayi kuruluşları incelenmeli ve sorunun kaynağı belirlenmelidir.

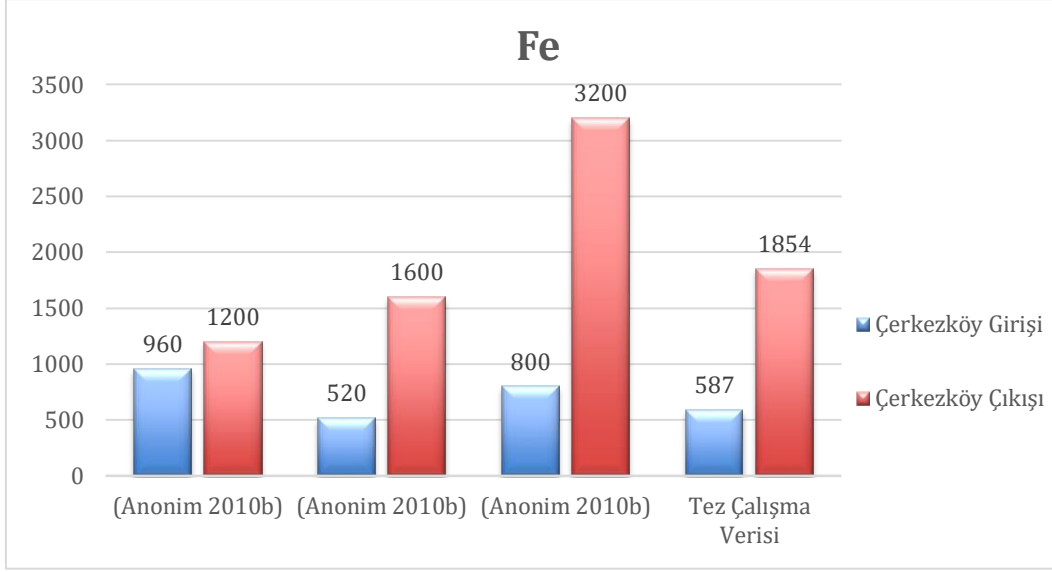
(Anonim 2010b)'nin 2004-2005-2006 yılı Temmuz ayında yapmış olduğu Fe analiz sonucunu ile bu çalışma sonucunda elde edilen analiz sonucunun karşılaştırıldığı grafik Şekil 4.15'te verilmiştir.

**Şekil 4.15** Fe Değerlerinin Yıllara Göre Değişiminin Karşılaştırılması, µg/L

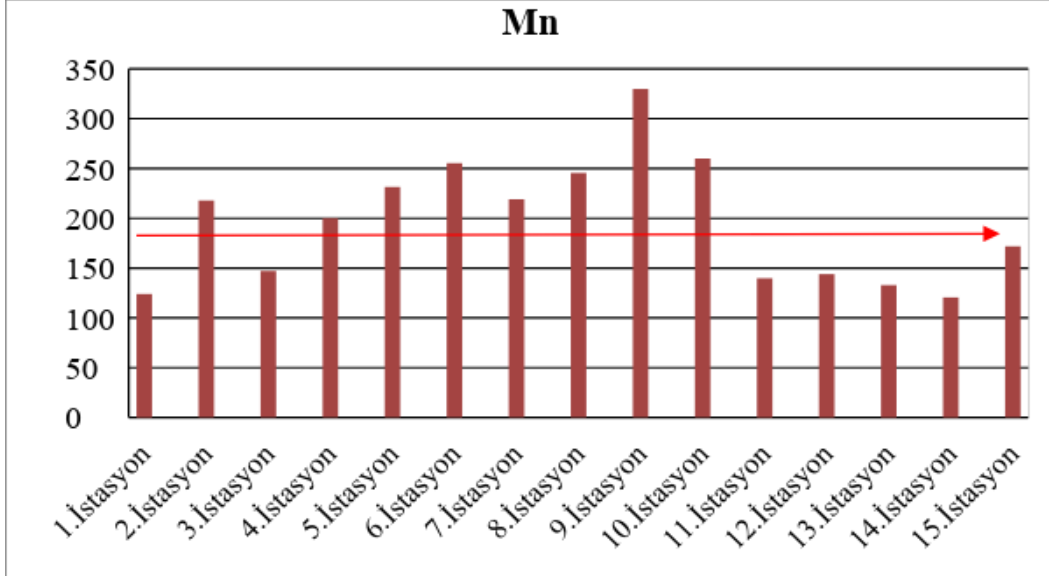
Aşağıda Şekil 4.16'da verilen grafik incelendiğinde Mn konsantrasyonların da 5.istasyondan sonra 10. istasyonlara kadar sürekli bir artış gözlenmiş olup bu istasyonlardan sonra azalmaya başlamıştır. Mn değerindeki durum Fe de olduğu gibi görülmektedir, Mn için de en büyük değer 9. istasyon olduğu dikkatleri çekmektedir.

**Şekil 4.16** Su Örneklerinin Mn Değerleri İçeriği, µg/L

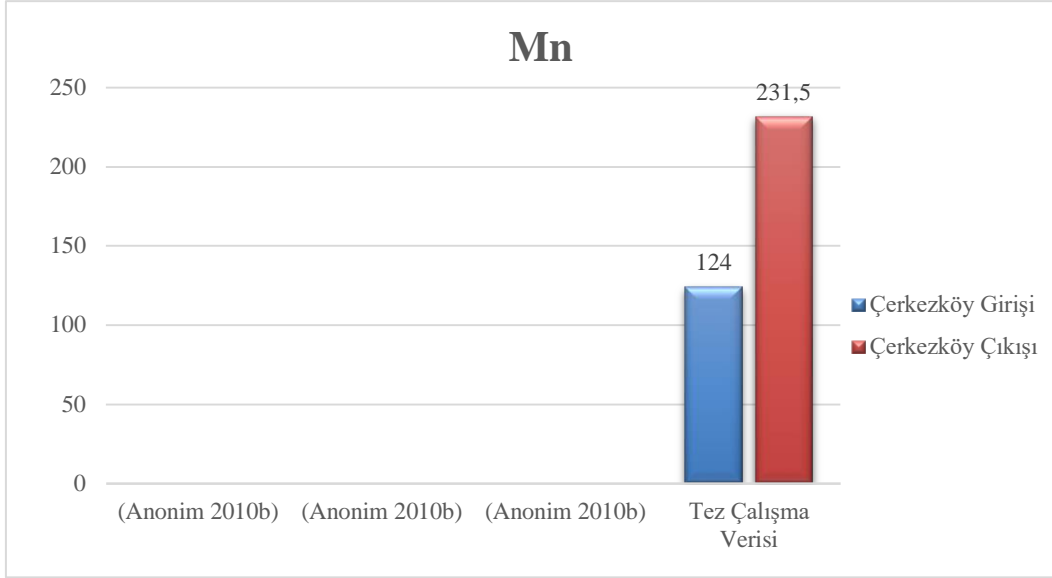
Mn analiz sonucunu değerlendirmede (Anonim 2010b)'nin 2004-2005-2006 yılı Temmuz ayında yapmış olduğu analiz sonucu ile bu çalışma sonucunda elde edilen sonuçların karşılaştırıldığı grafik Şekil 4.17' de verilmiştir.

**Şekil 4.17** Mn Değerlerinin Yıllara Göre Değişiminin Karşılaştırılması, µg/L

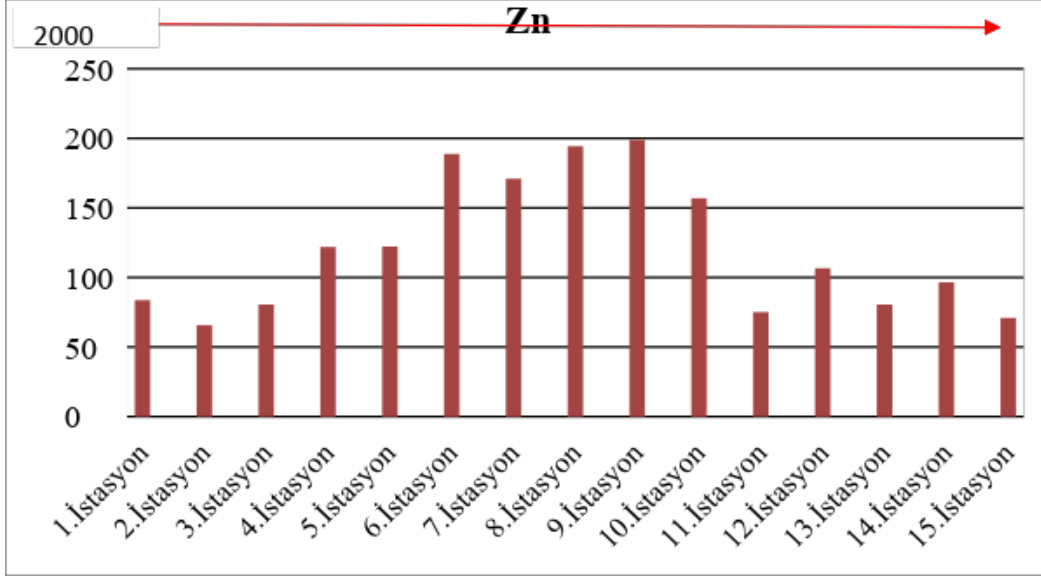
Aşağıda Şekil 4.18'de gösterilen grafikte Zn konsantrasyonları verilmiş olup herhangi bir sorun olmadığı görülmektedir. Bu değerlere rağmen en yüksek konsantrasyona sahip istasyon ile en düşük konsantrasyona sahip istasyon arasında 3 kat artış olduğu gözden kaçırılmaması gerekmektedir. Zn açısından da Fe ve Mn da olduğu gibi en yüksek değerlerin 9. istasyonda elde edilmiştir.

**Şekil 4.18** Su Örneklerinin Zn Değerleri İçeriği, µg/L

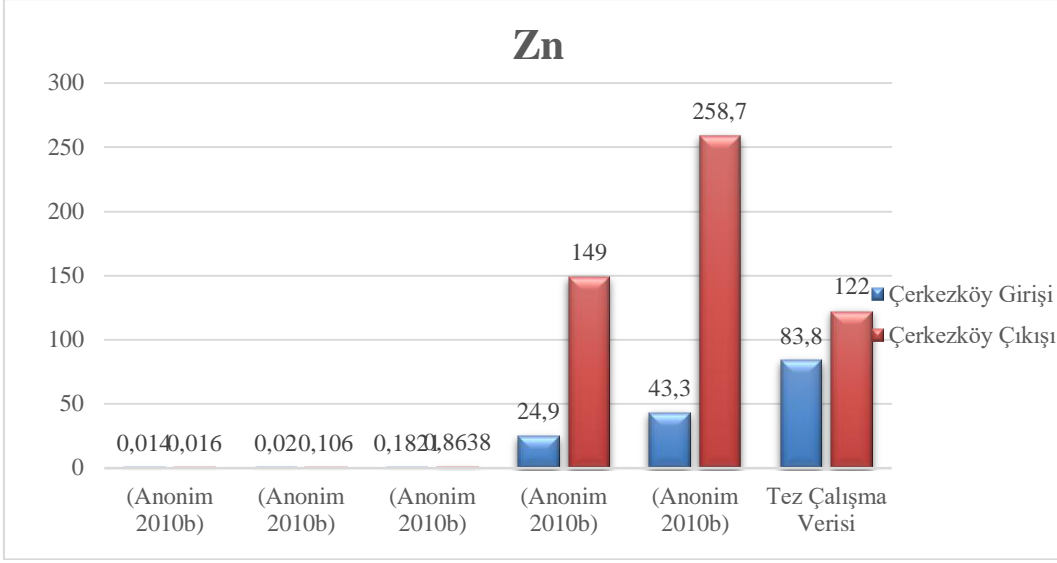
Zn analiz sonucunu değerlendirmede (Anonim 2010b)'nin 2004-2005-2006 yılları Temmuz ayında yapmış olduğu analiz sonuçları ile bu çalışmada elde edilen analiz sonucunun karşılaştırıldığı grafik Şekil 4.19'da verilmiştir.

**Şekil 4.19** Zn Değerlerinin Yıllara Göre Değişiminin Karşılaştırılması, µg/L

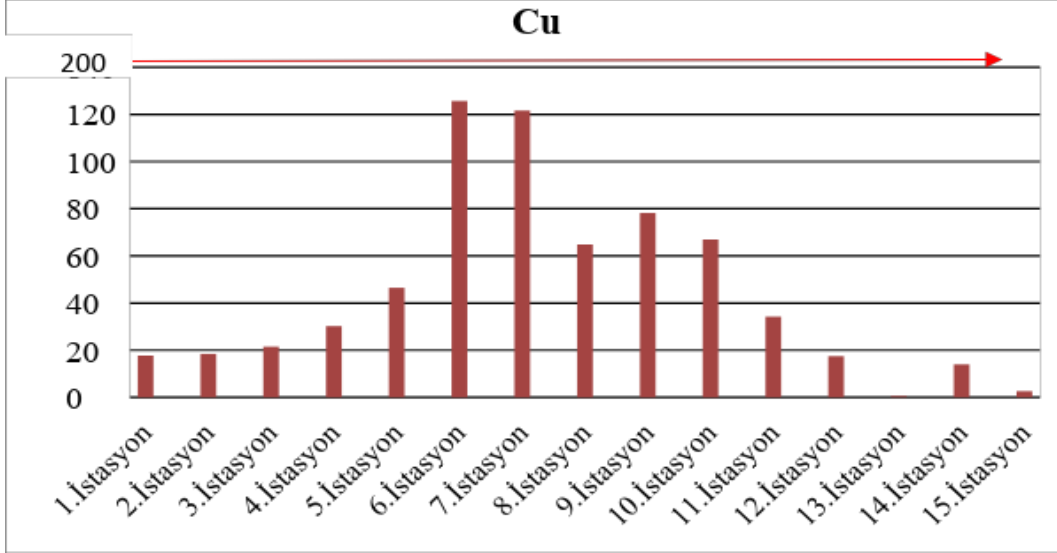
Aşağıda Şekil 4.20'de gösterilen grafikte Cu konsantrasyonları verilmiş olup herhangi bir sorun olmadığı görülmektedir.

**Şekil 4.20** Su Örneklerinin Cu Değerleri İçeriği, µg/L

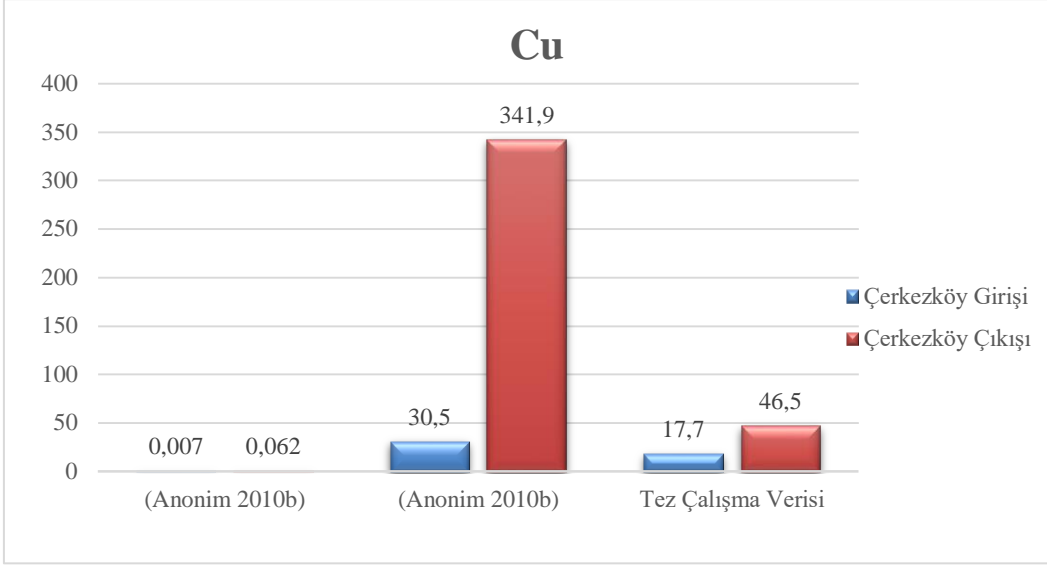
Cu analiz sonucunu değerlendirmede (Anonim 2010b)'nin 2004-2005-2006 yılı Temmuz ayında yapmış olduğu analiz sonuçları ile bu çalışmada elde edilen analiz sonuçlarının karşılaştırıldığı grafik Şekil 4.21'de verilmiştir.

**Şekil 4.21** Cu Değerlerinin Yıllara Göre Değişiminin Karşılaştırılması, µg/L

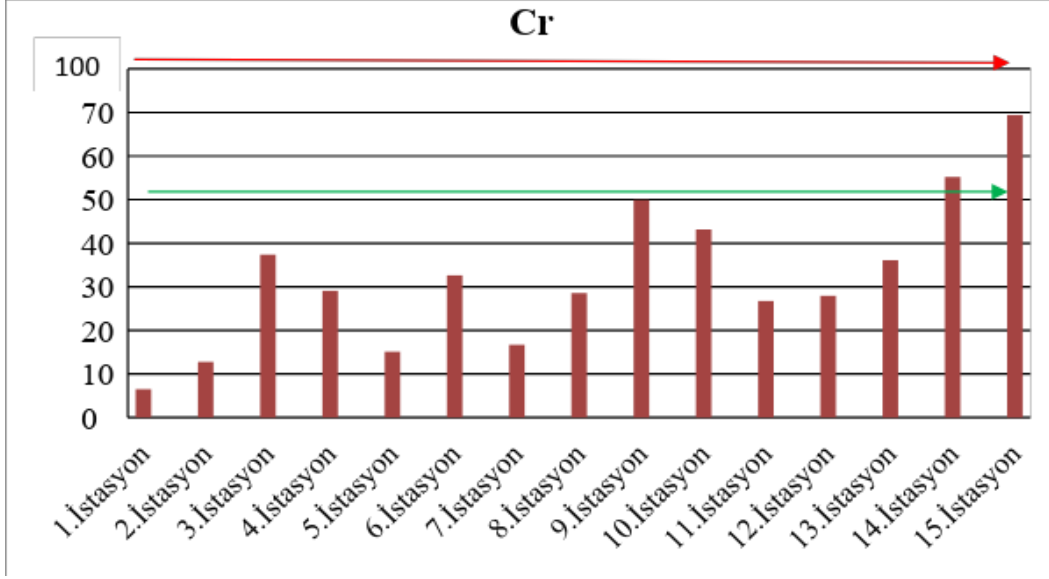
Aşağıda Şekil 4.22'de gösterilen grafikte Cr konsantrasyonları verilmiş olup kullanımı açısından herhangi bir sorun olmadığı görülmektedir.

Şekil 4.22 Su Örneklerinin Cr Değerleri İçeriği, µg/L

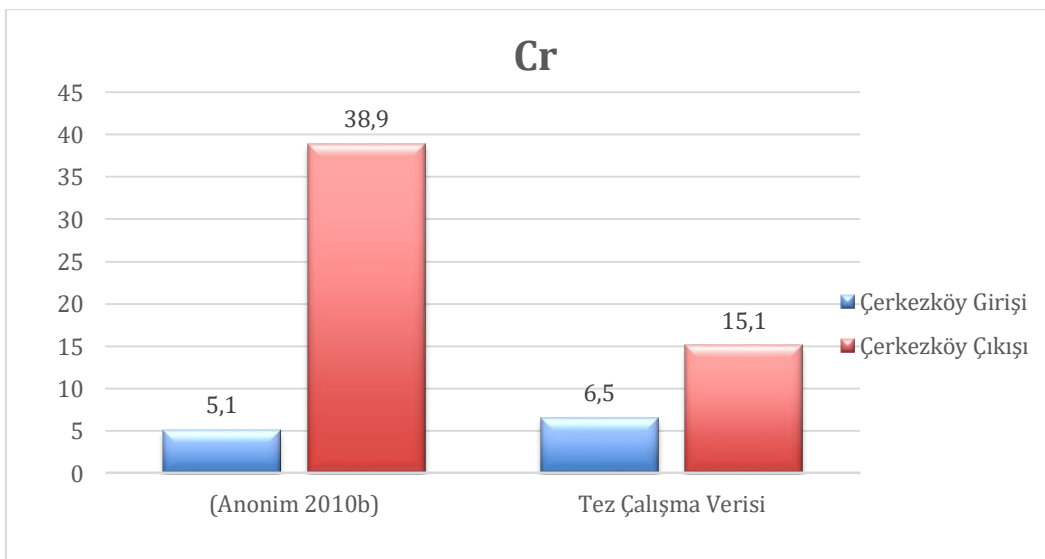
Cu analiz sonucunu değerlendirmede (Anonim 2010b)'nin 2004-2005-2006 yılı Temmuz ayında yapmış olduğu analiz sonuçları ile bu çalışmada elde edilen analiz sonucunun karşılaştırıldığı grafik Şekil 4.23'de verilmiştir.

Şekil 4.23 Cr Değerlerinin Yıllara Göre Değişiminin Karşılaştırılması, µg/L

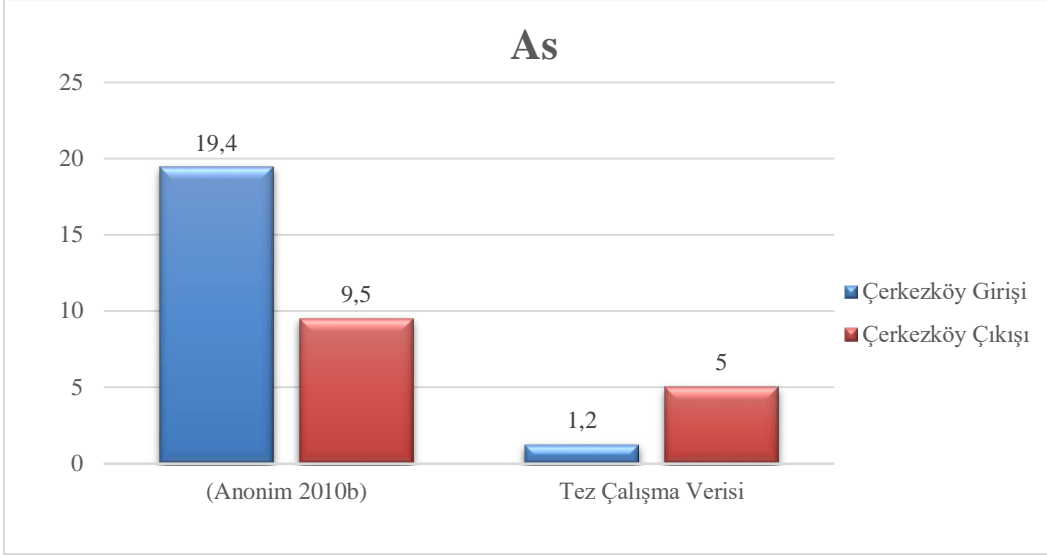
Şekil 4.25'de yapılan As analiz sonucunu değerlendirmede (Anonim 2010b)'nin 2007 yılı Temmuz ayında yapmış olduğu analiz sonucu ile bu çalışmada elde edilen analiz sonucunun karşılaştırıldığı grafik verilmiştir.

**Şekil 4.25** As Değerlerinin Yıllara Göre Değişiminin Karşılaştırılması, µg/L

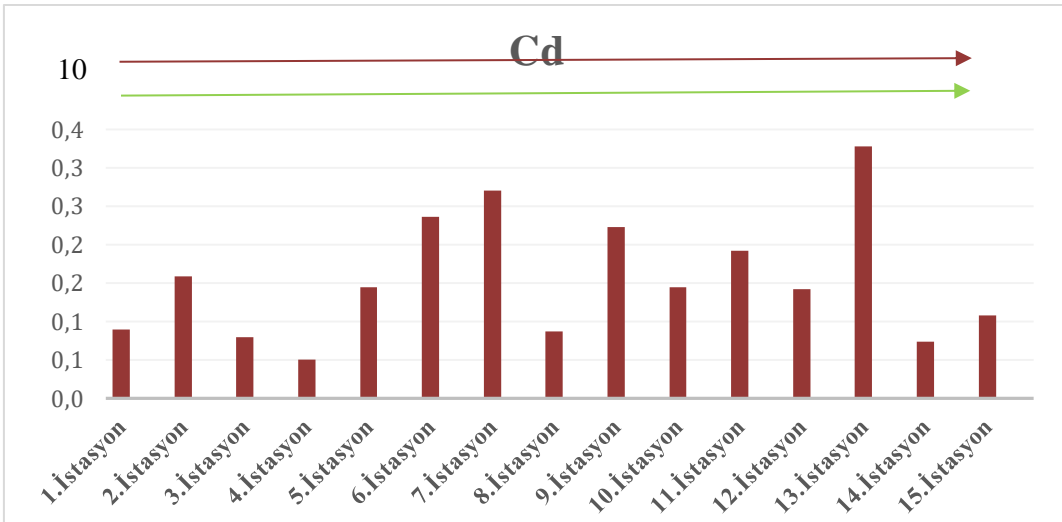
Aşağıda Şekil 4.26'de gösterilen grafikte Cd konsantrasyonları verilmiş olup herhangi bir sorun olmadığı ve istasyonlar arası değerlerde fazla bir değişim görülmektedir.

**Şekil 4.26** Su Örneklerinin Cd Değerleri İçeriği, µg/L

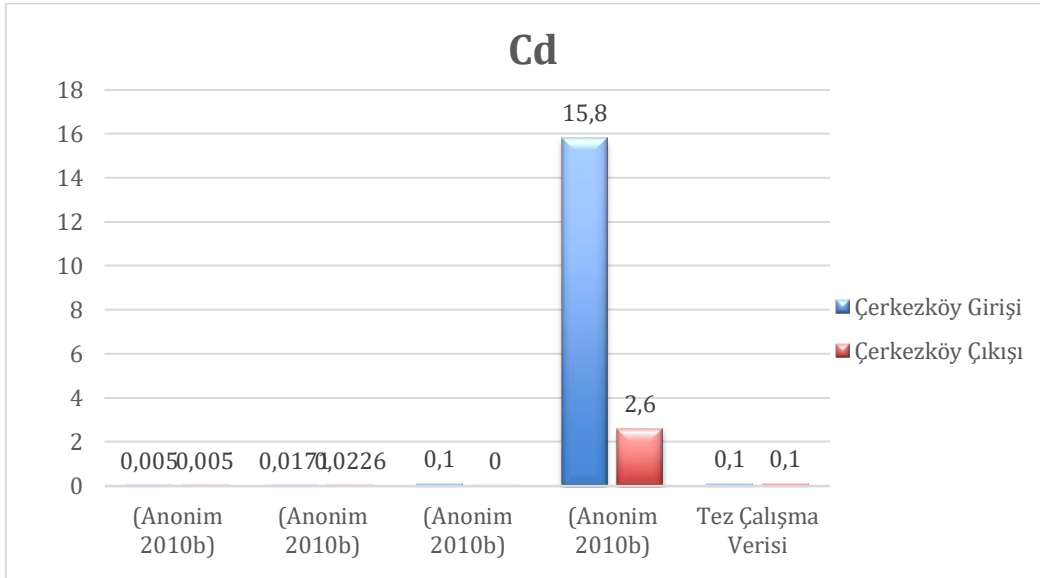
Cd analiz sonucunu değerlendirmede (Anonim 2010b)'nin 2004-2005-2006 yılı Temmuz ayında yapmış analiz sonuçları ile bu çalışmada elde edilen analiz sonucunun karşılaştırıldığı grafik Şekil 4.27' de yapılan verilmiştir.

**Şekil 4.27** Cd Değerlerinin Yıllara Göre Değişiminin Karşılaştırılması  $\mu\text{g/L}$

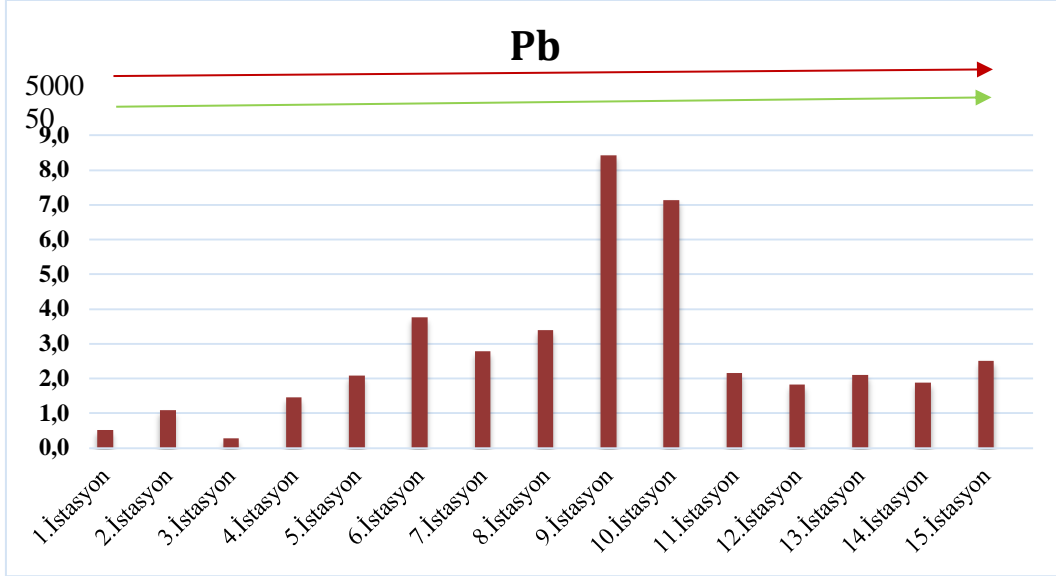
Aşağıda Şekil 4.28’de gösterilen grafikte Pb konsantrasyonları verilmiştir.

Şekil 4.28 Su Örneklerinin Pb Değerleri İçeriği, µg/L

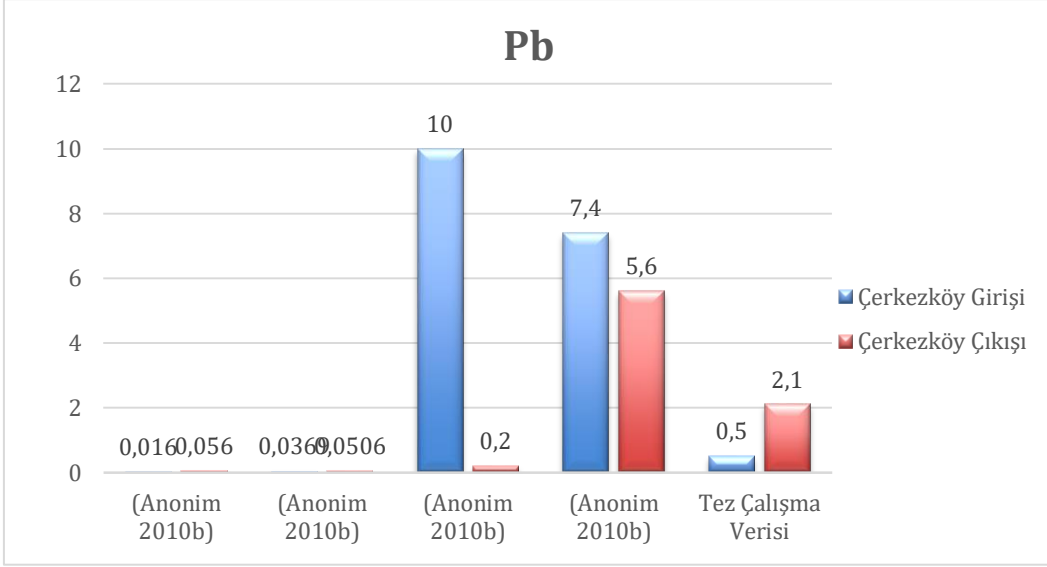
(Anonim 2010b)’ nin 2004-2005-2006 yılı Temmuz ayında yapmış olduğu Pb analiz sonuçları ile bu çalışmada elde edilen analiz sonucunun karşılaştırıldığı grafik Şekil 4.29’ da verilmiştir.

**Şekil 4.29** Pb Değerlerinin Yıllara Göre Değişiminin Karşılaştırılması, µg/L

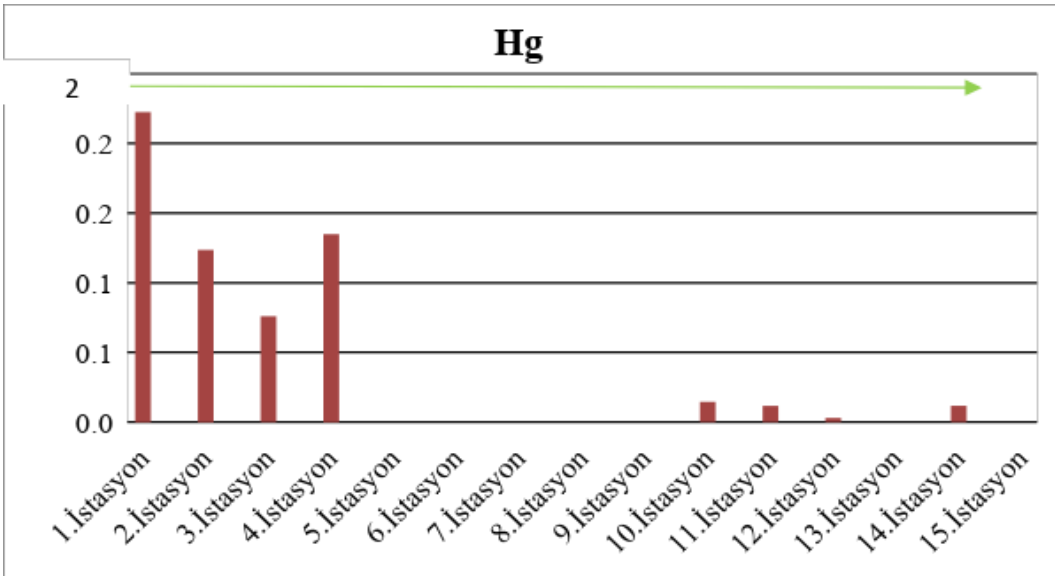
Aşağıda Şekil 4.30'da gösterilen grafikte Hg konsantrasyonları verilmiş olup herhangi bir sorun olmadığı görülmektedir.

**Şekil 4.30** Su Örneklerinin Hg Değerleri İçeriği, µg/L

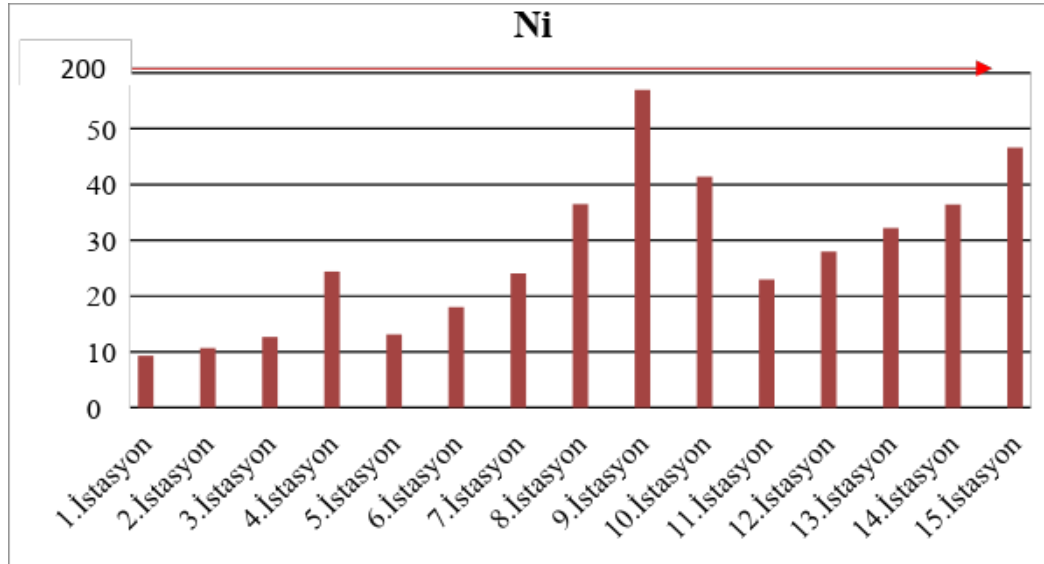
Aşağıda Şekil 4.31'da gösterilen grafikte Ni konsantrasyonları verilmiş olup ciddi bir sorun olmadığı görülmektedir.

Şekil 4.31 Su Örneklerinin Ni Değeri İçeriđi, µg/L

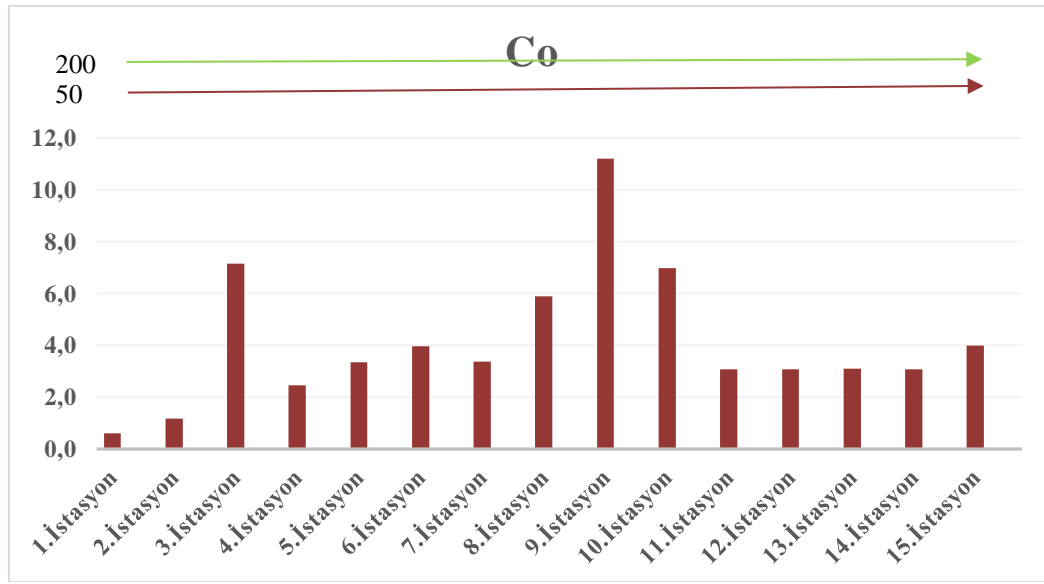
Aşağıda Şekil 4.32'de gösterilen grafik incelendiğinde Co konsantrasyonları verilmiş olup herhangi bir sorun olmadığı, en büyük değer 9.istasyonda, en küçük değerin 1.istasyonda olduğu görülmektedir.

Şekil 4.32 Su Örneklerinin Co Değerleri İçeriği, µg/L

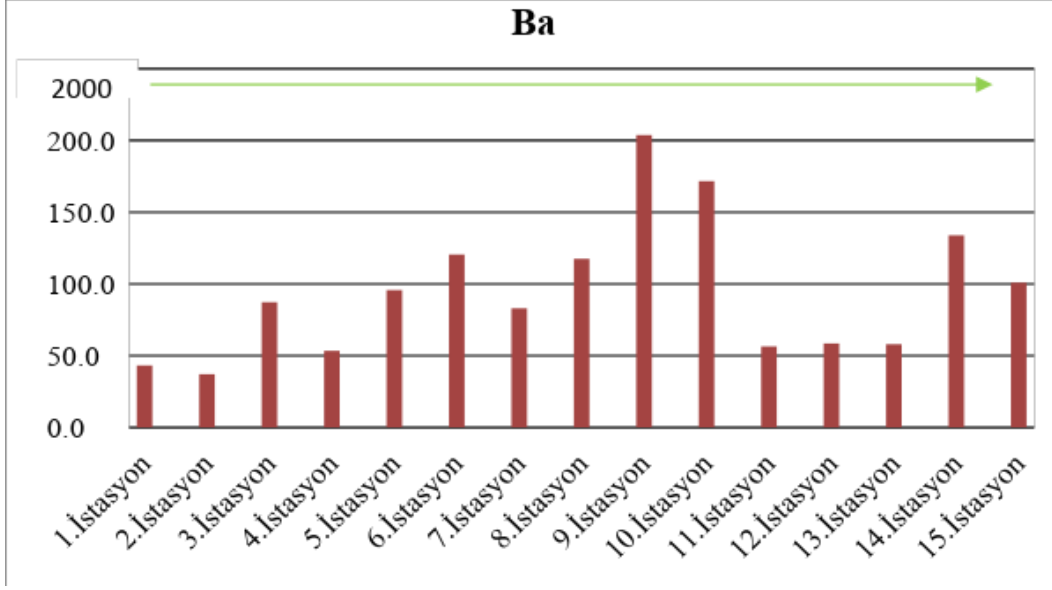
Aşağıda Şekil 4.33'da gösterilen grafikte Ba konsantrasyonları verilmiş olup herhangi bir sorun olmadığı görülmektedir. Ba açısından grafik incelendiğinde diğer inorganik kirlenme parametrelerinde olduğu gibi en büyük değer 9. istasyonda olduğu dikkatten kaçmamaktadır.

**Şekil 4.33** Su Örneklerinin Ba Değerleri İçeriği, µg/L

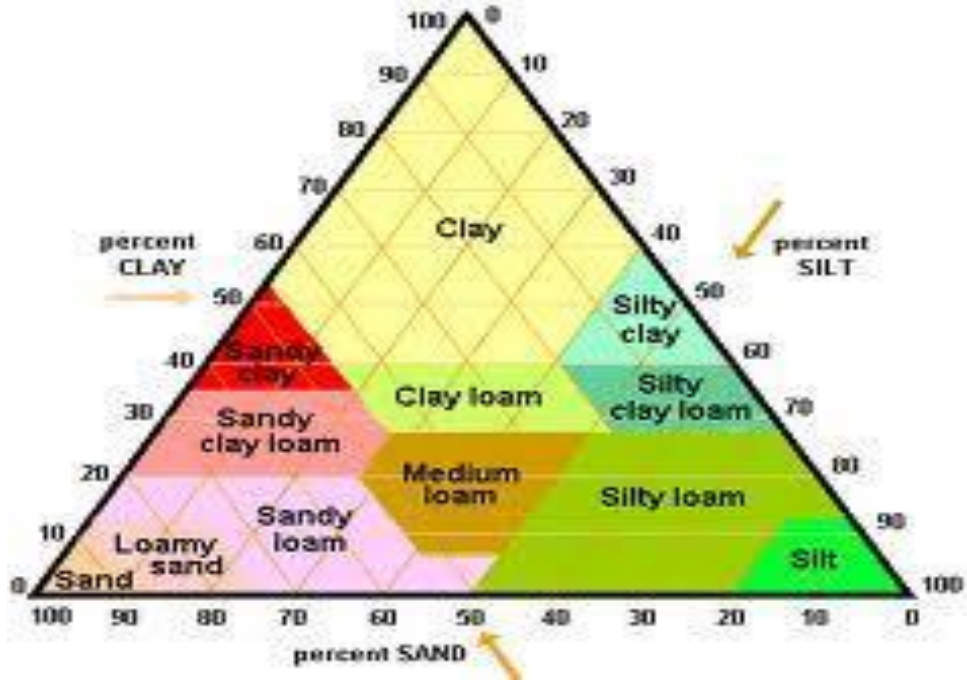
Alınan toprak örneklerinin tekstür sınıfı Şekil 4.39’de tekstür üçgenine göre değerlendirilmiştir.

Şekil 4.39 Tekstür Üçgeni ( Soil Survey Staff,1993)

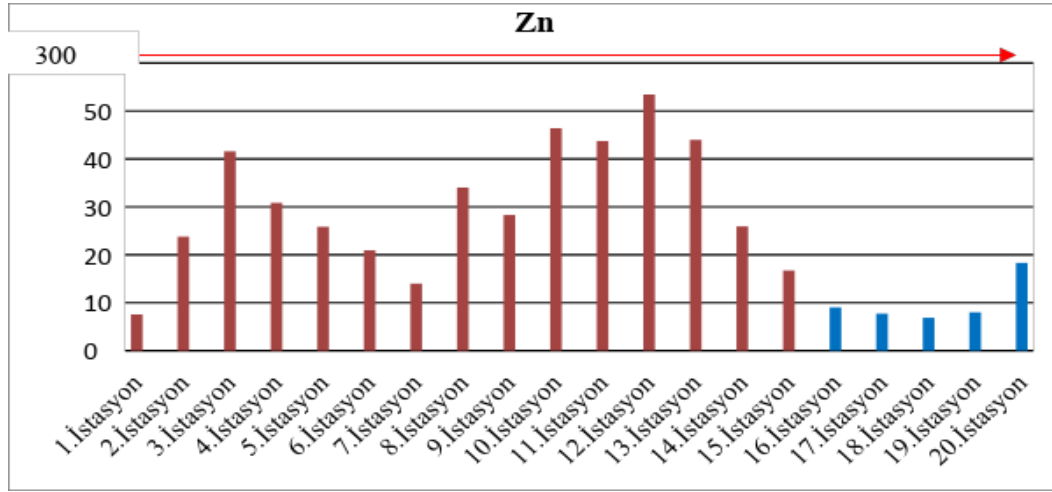
Toprak örneklerinin Zn değerleri içeriğini gösteren grafik Şekil 4.41'de gösterilmektedir.

Şekil 4.41 Toprak Örneklerinin Zn İçeriği, mg/kg

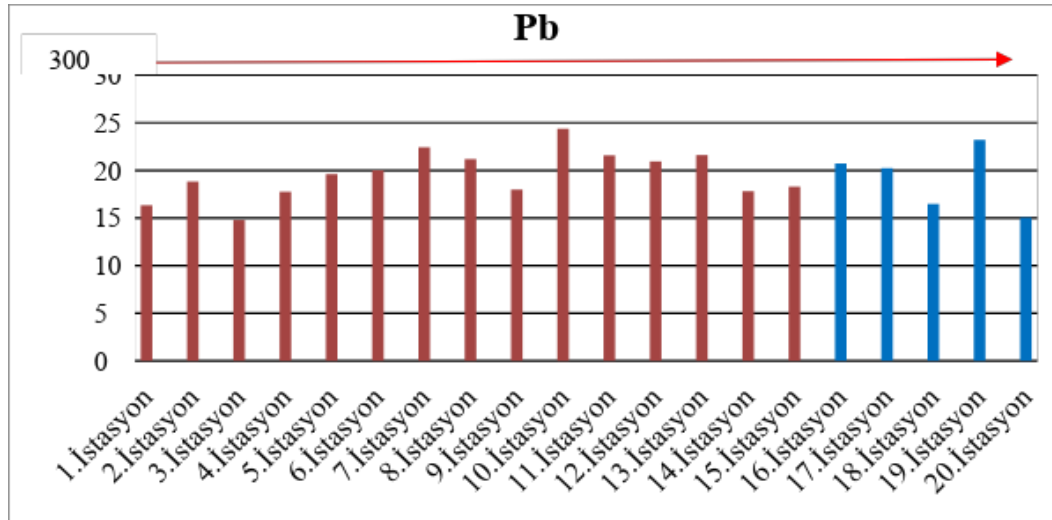
Toprak örneklerinin Pb değerleri içeriğini gösteren grafik Şekil 4.44'de gösterilmektedir.

Şekil 4.44 Toprak Örneklerinin Pb İçeriği, mg/kg
