**TEKİRDAĞ ÇERKEZKÖY-ÇORLU GÜZERGAHINDAN GEÇEN ÇORLU DERESİ  
SUYUNDA VE YAKIN ÇEVRESİ TOPRAKLARINDA AĞIR METAL KİRLİLİĞİNİN  
ARAŞTIRILMASI**

**Yüksek Lisans Tezi**

**T.C.**  
**TEKİRDAĞ NAMIK KEMAL ÜNİVERSİTESİ**  
**FEN BİLİMLERİ ENSTİTÜSÜ**

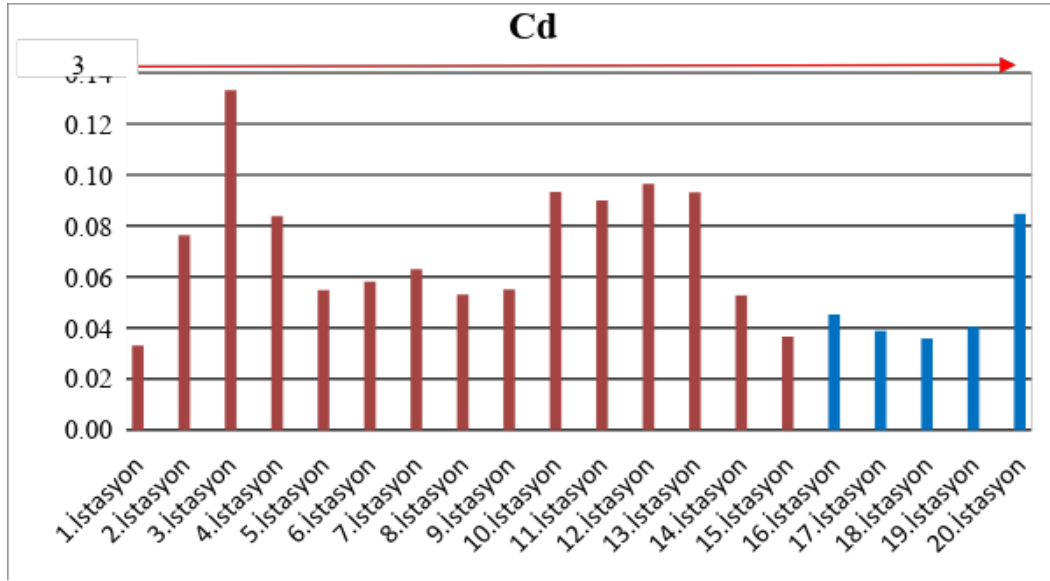
Toprak örneklerinin Cd değerleri içeriğini gösteren grafik Şekil 4.45'te gösterilmektedir.

Şekil 4.45 Toprak Örneklerinin Cd İçeriği, mg/kg

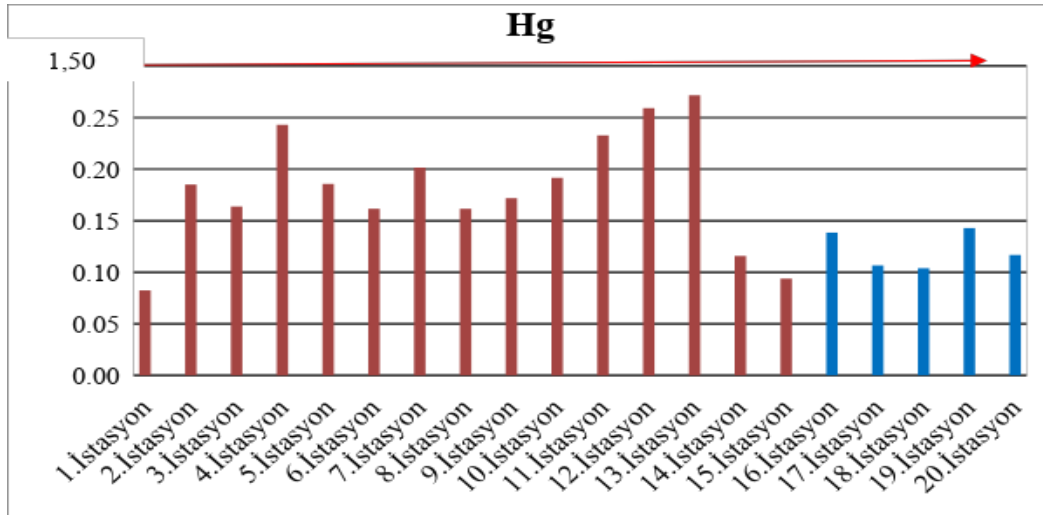
Toprak örneklerinin Hg değerleri içeriğini gösteren grafik Şekil 4.47'de gösterilmektedir.

**Şekil 4.47** Toprak Örneklerinin Hg İçeriği, mg/kg

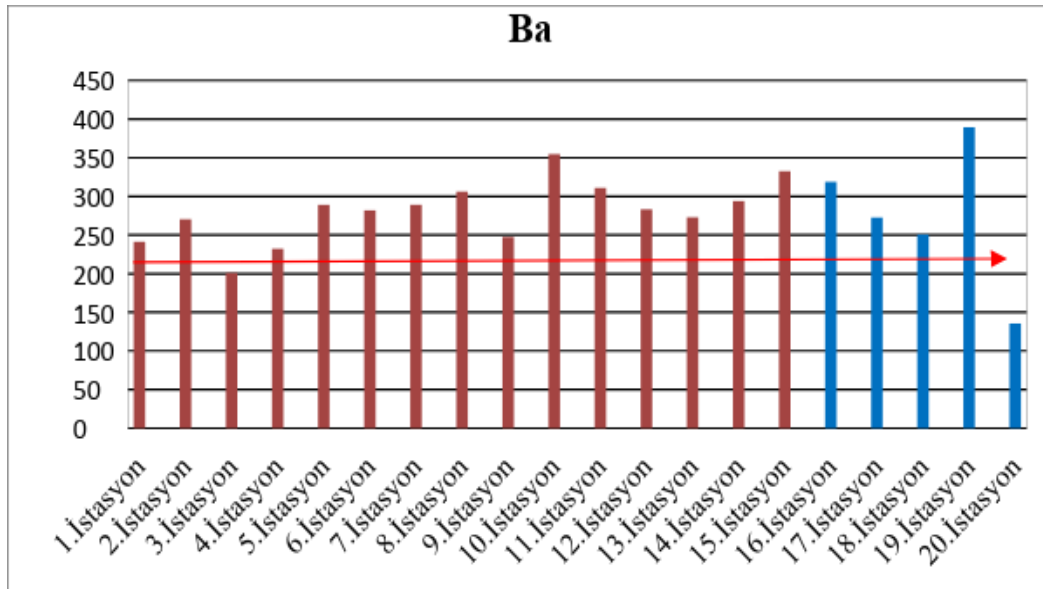
Toprak örneklerinin Ba değerleri içeriğini gösteren grafik Şekil 4.48'de gösterilmektedir.

**Şekil 4.48** Toprak Örneklerinin Ba İçeriği, mg/kg
