**GTA YÖNTEMİ ile KÜLTİVATÖR UÇ
DEMİRİNİN FeCrC, FeTi ve Ni TOZLARI
ile YÜZEY MODİFİKASYONU**

Yüksek Lisans Tezi

Makine Mühendisliği Anabilim Dalı

MSc. Thesis
SURFACE MODIFICATION of CULTIVATOR SHOVEL
with FeCrC, FeTi and Ni POWDERS
by GTA METHOD

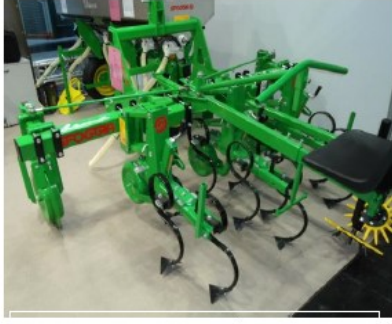
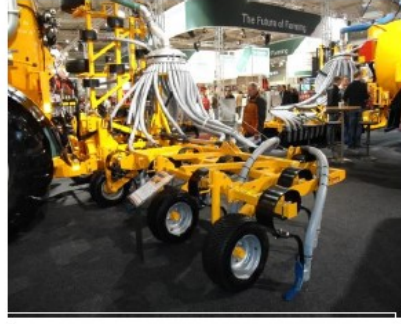
Şekil 1.2. Kültivatör çeşitleri [11]

b. S Ayak Kültivatör (Hafif Tip)

c. Ara Çapa Kültivatörü

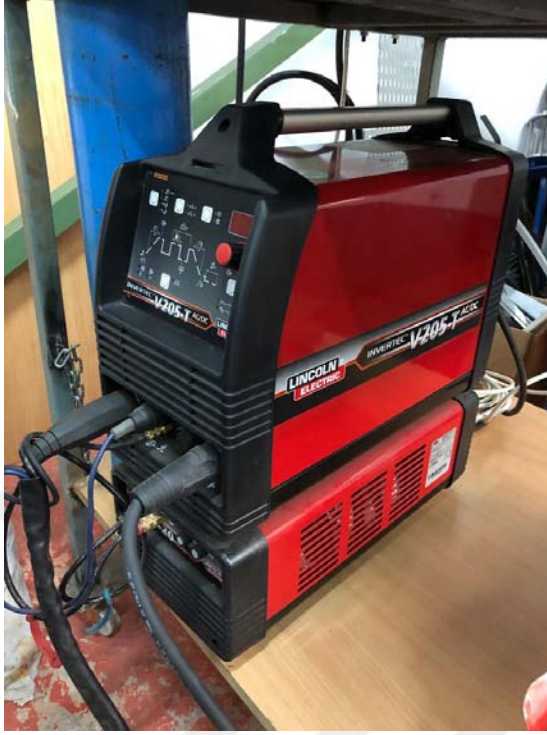
Şekil 3.3. Lincoln Invertec® V205-T AC/DC kaynak makinesi

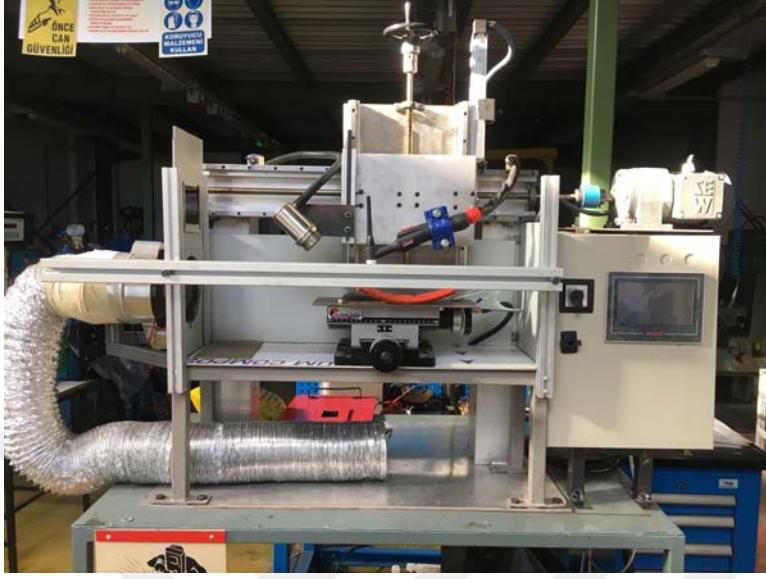
Şekil 3.4. GTA kaynak düzeneği

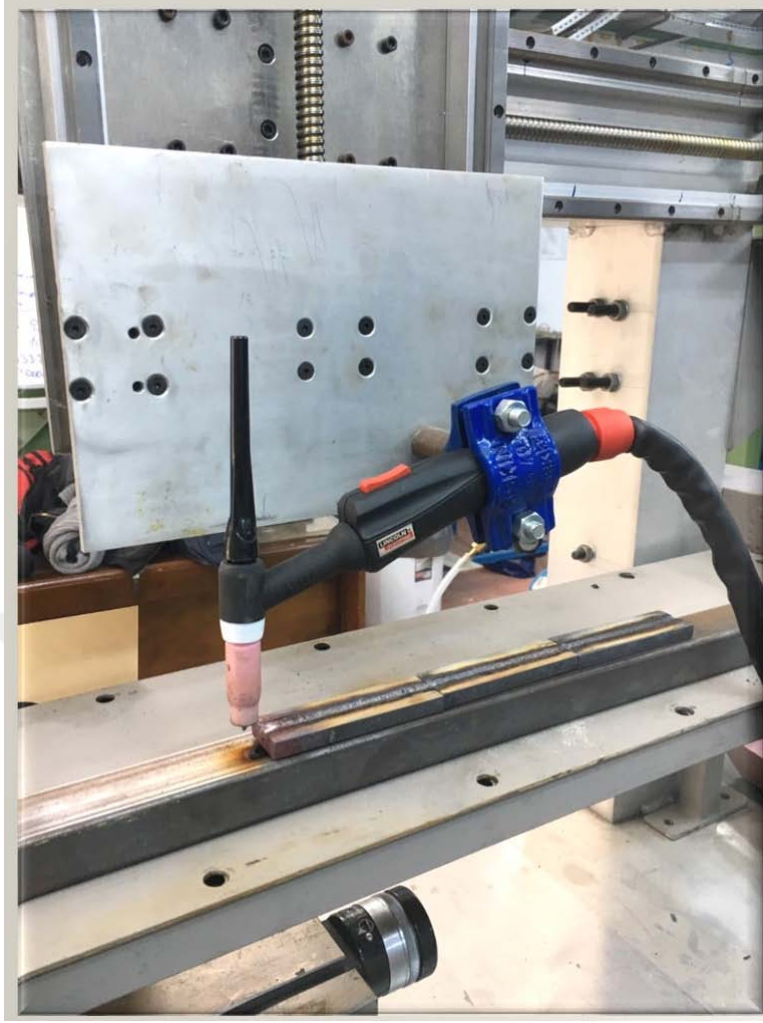
Şekil 3.5’de ön denemeler neticesinde 100 A akım, 60 mm/dk kaynak hızında kaplama yapılan numuneler gösterilmiştir. Şekil 3.6’da ise yapılan kaplama işleminin bir görüntüsü verilmiştir.

Şekil 3.6. GTA ile kaplama işlemi

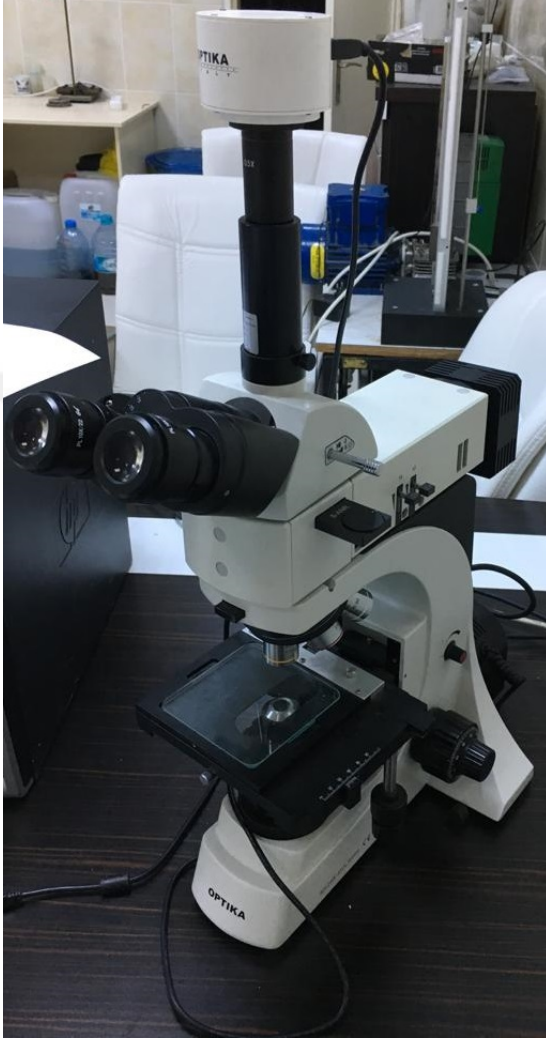
sıcak hava ile kurutulmuş ve böylece standart metalografik numune hazırlama işlemleri tamamlanmıştır. Optik incelemeler Optika B-500MET marka optik mikroskop ile yapılmıştır (Şekil 3.7). SEM - EDS analizleri Quanta FEG 250 marka cihaz (Şekil 3.8), XRD analizleri Malvern Panalytical Empyrean marka cihaz ile gerçekleştirilmiştir.

Şekil 3.7. Optika B-500MET mikroskop

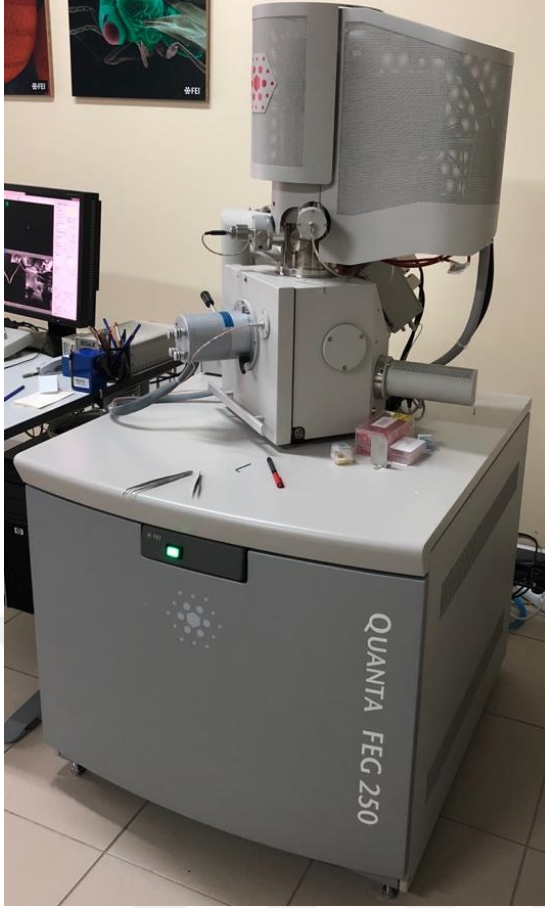
Şekil 3.8. Quanta FEG 250 marka SEM cihazı

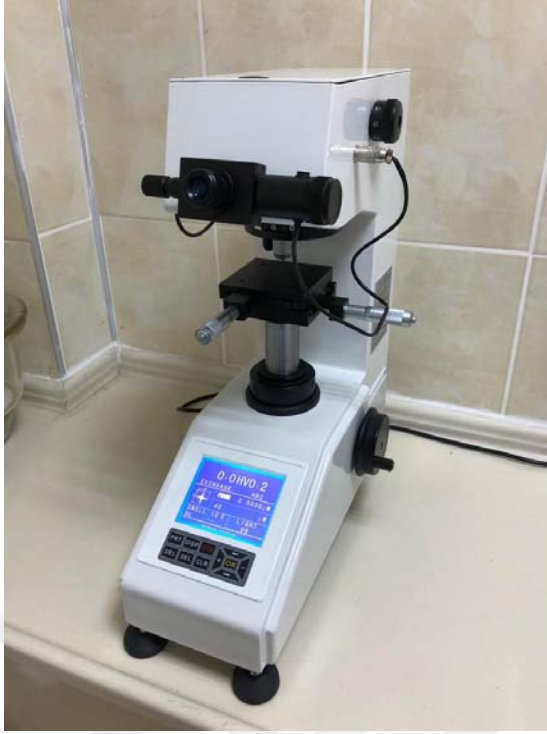
Test numunelerinin mikrosertliği MICROBUL 1000-DN Micro Vickers sertlik ölçme cihazı ile yapılmıştır (Şekil 3.9). Sertlik değerleri kaplama bölgesinin üst yüzeyinden 0,5 mm aralıklar ile 200 gf yük altında 10 saniye beklenecek şekilde alınmıştır (Şekil 3.10).

Şekil 3.9. MICROBUL 1000-DN Micro Vickers sertlik ölçme cihazı

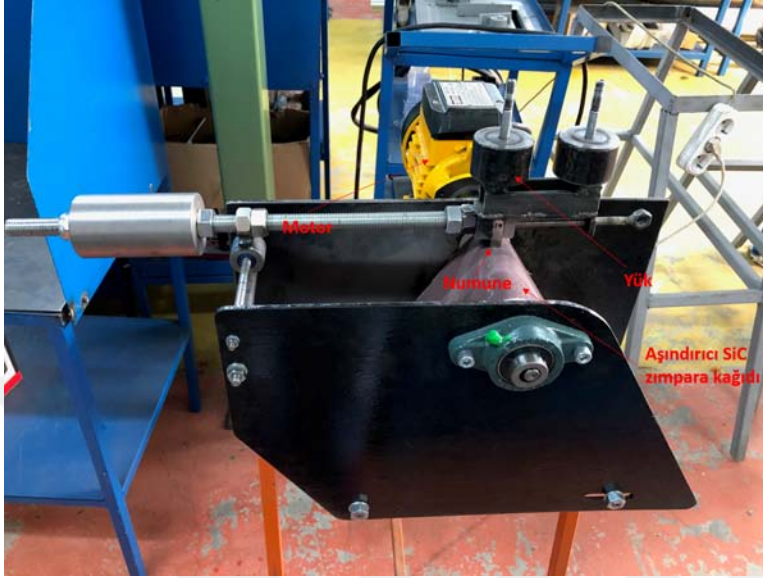
N ve 15 N' luk yükler altında 400 m, 800 m ve 1200 m'lik aşınma mesafeleri için yapılmıştır. Testlerin daha kısa sürmesi amacıyla hız yüksek tutulmuş ve motor devrinden hesaplanan zamana bağlı yol 1 dakikada 400 m olarak hesaplanmıştır. Aşınma testi cihazı Şekil 3.11'de gösterilmiştir.

Şekil 3.11. Aşınma testi cihazı

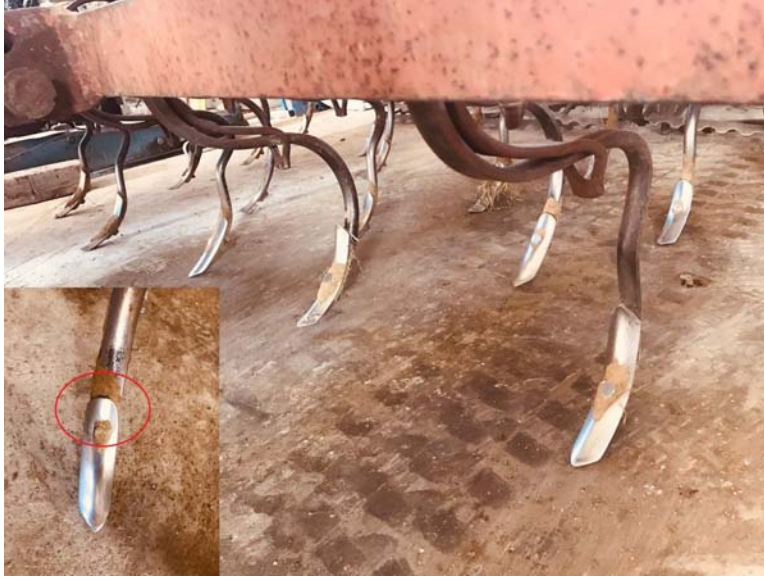
Yapılan laboratuvar testlerinin ardından kültivatör uç demirlerine yüzey modifikasyon işlemi yapılmıştır. Yapılan ön tarla denemelerinde kültivatör uç demirlerinin uç kısımlarından aşındığı ve boylarında kısalma meydana geldiği gözlemlenmiştir (Şekil 3.12). Çiftçiler aşınan uç demirlerini ters çevirip diğer taraflarını da kullanmaktadırlar. Aşınmanın uç kısımlardan başlaması nedeni ile modifikasyon işlemi kültivatör uç demirinin uç kısımlarına yapılmıştır. Burada laboratuvar testleri için hazırlanan numunelere uygulanan tüm işlemler kültivatör uç demirleri için de uygulanmıştır. Şekil 3.13'de kaplama yapılan kültivatör uç demirleri gösterilmiştir.

Şekil 3.12. Kültivatör uç demirlerinde meydana gelen aşınma

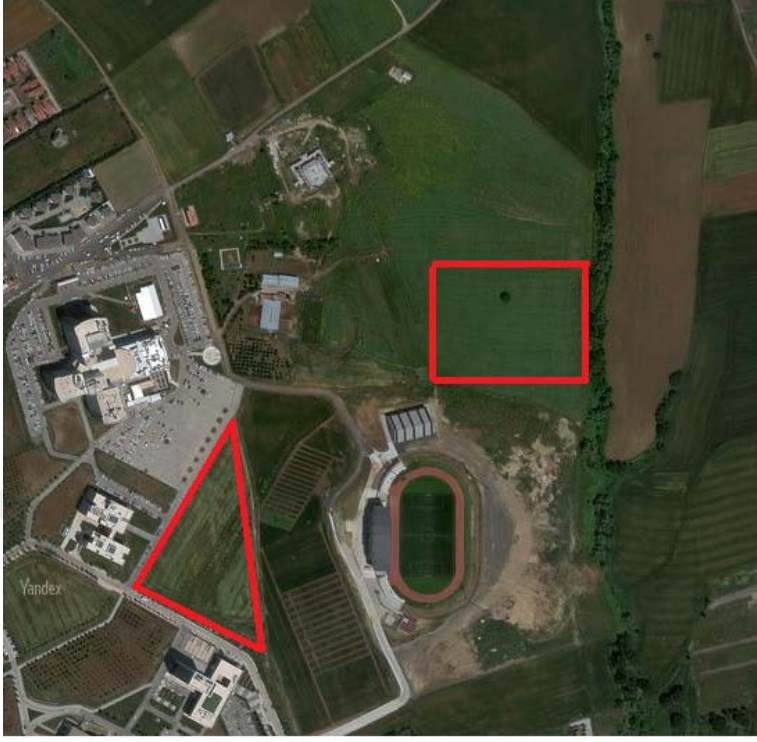
Őekil 3.14. Tarla denemeleri yapılan alan

Tarla denemeleri Tekirdağ Namık Kemal Üniversitesi kampüsünde bulunan killi-tınlı toprak yapısına sahip 60 dekarlık alanda 3,5 saatlik sürede gerçekleştirilmiştir (Şekil 3.14). Toprak basıncı toprak penetrometresi ile ölçülmüş ve 1,5 - 2 MPa aralığında olduğu tespit edilmiştir. Çalışmalarda Aysan marka AYK-21 model 21 ayak sayısına sahip yaylı kültivatör kullanılmıştır. Kültivatör uç demirlerinin işlemde önce ve sonraki ağırlıkları ölçülmüş ve aşınma kayıpları belirlenmiştir. Ayrıca kültivatör

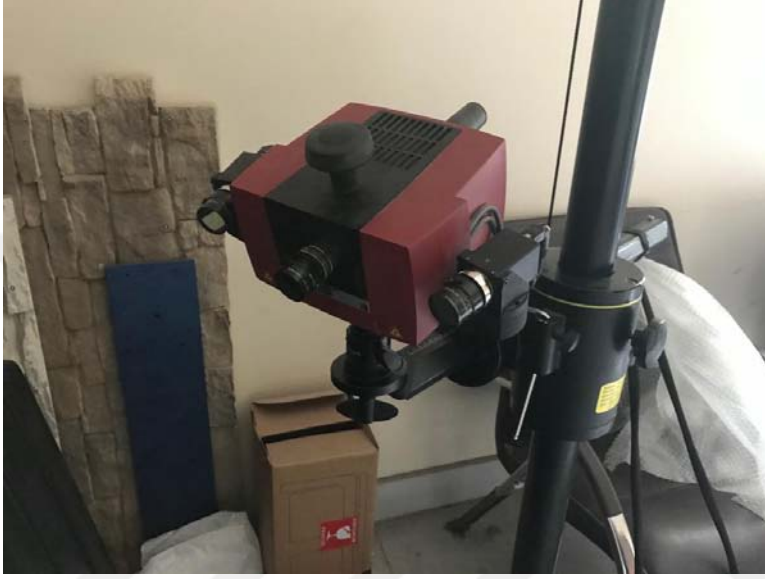
Tarla denemeleri sonrası numunelerin aşınma davranışlarını gözlemleyebilmek için 3 boyutlu tarama işlemleri gerçekleştirilmiştir. Tarama işlemleri için kullanılan GOM marka Atos Compact model cihaz Şekil 3.16’da verilmiştir.

Şekil 3.16. GOM marka Atos Compact model 3D tarama cihazı

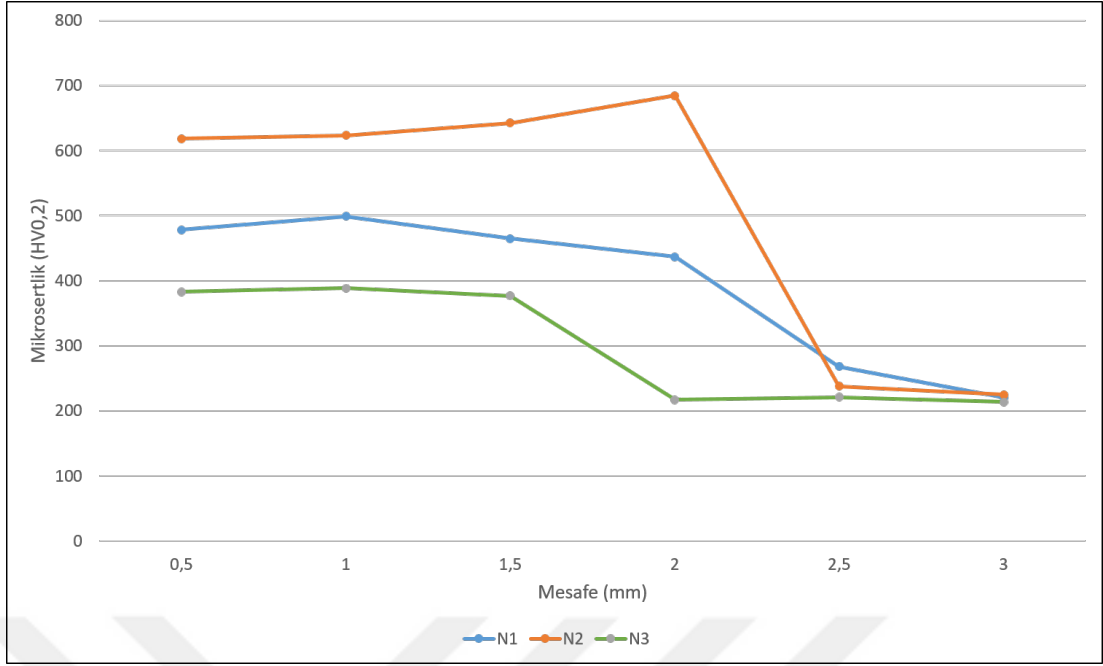
Şekil 4.1. Numunelerin mikrosertlik dağılımları

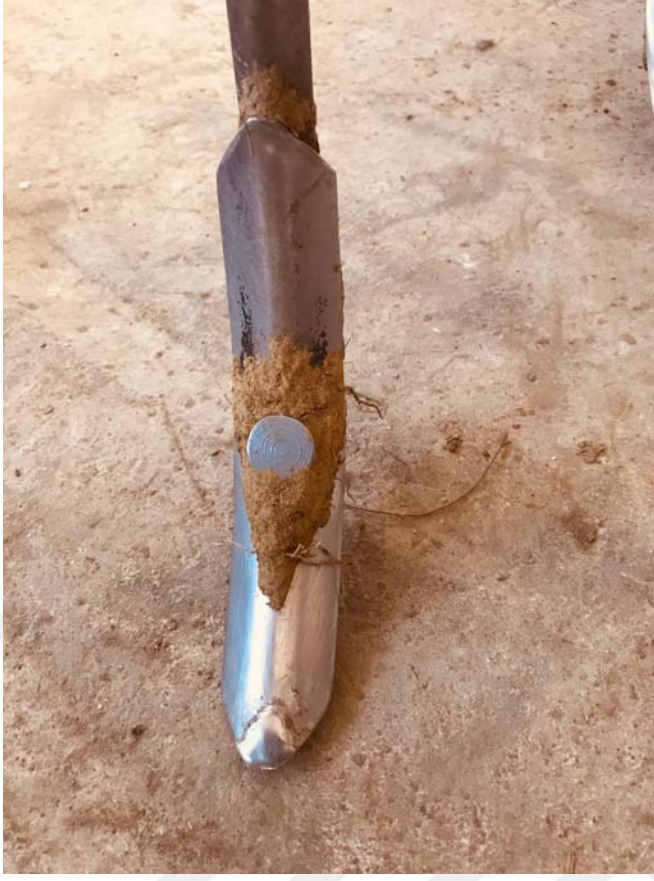
Şekil 4.24. Tarla denemeleri sonucu aşınan kùltivatör uç demiri

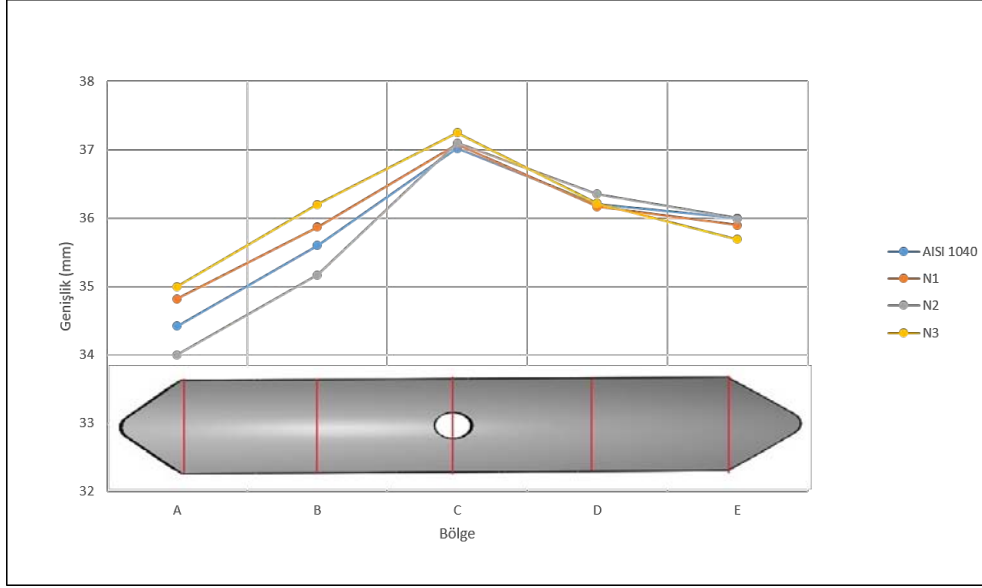
Kùltivatör uç demirlerinin aşınma deneylerinin ardından boyutlarında meydana gelen deęişimler incelenmiştir. Bu ölçümler toprak altında uç demirlerinin daha çok hangi bölgelerden aşındıklarını göstermesi açısından önem arz etmektedir. Numunelerin boyutları incelendiğinde aşınma deneyi yapılmayan kısımlara göre konik bir şekil aldıkları görülmüştür. Şekil 4.25 ve Şekil 4.26'da uç demirlerinin boyutlarındaki deęişimler gösterilmiştir.

Şekil 4.25. Tarla denemeleri sonucu uç demirinde meydana gelen boyut değişimleri - genişlik

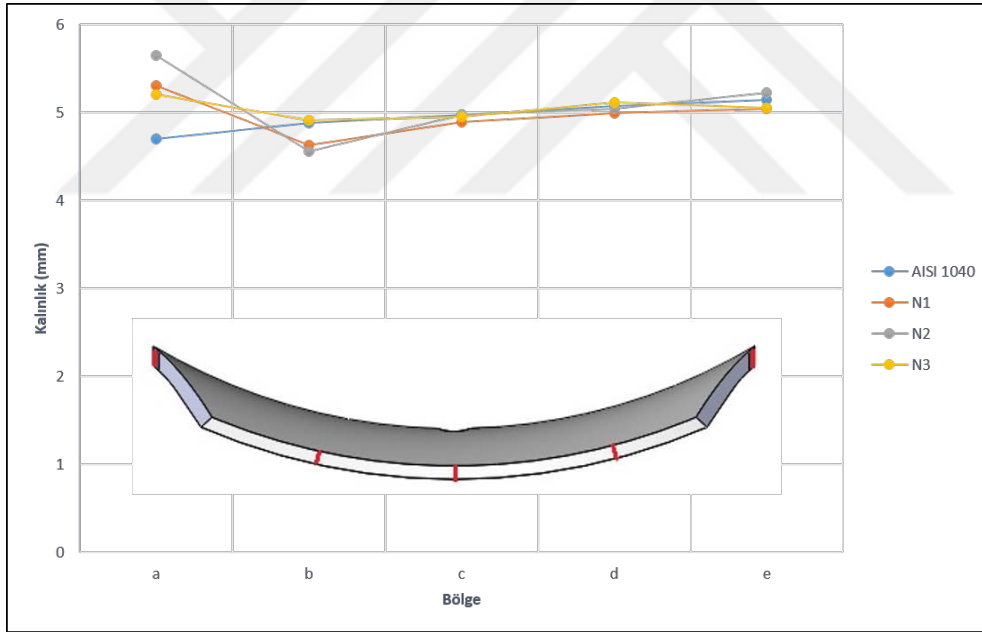
Şekil 4.26. Tarla denemeleri sonucu uç demirinde meydana gelen boyut değişimleri - kalınlık
