# Kaynak Uygulaması İle S355J2N Yapı Çeliğinde Artık Gerilme Oluşturulması Ve Mekanik Özelliklere Etkisi

Nurşen Öntürk<sup>1,\*</sup>

## The Generation of Residual Stress in S355J2N Structure Steel and Its Influence on Mechanical Properties

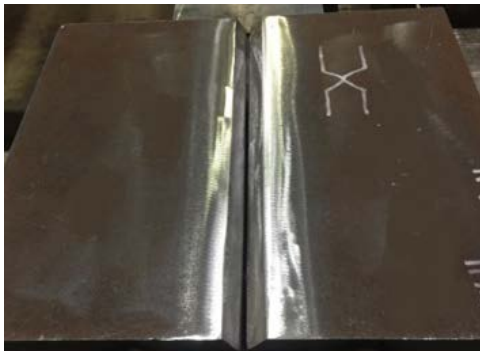
Şekil 1. Hazırlanan numune

Numune; EN 15613 ve EN 15614-1 standartlarına uygun olarak, 6x150x350 mm boyutlarında S355J2N yapı çeliği plakalara kaynak ağzı açılarak hazırlanmıştır. Şekil 1'de bu plakalar görülmektedir.

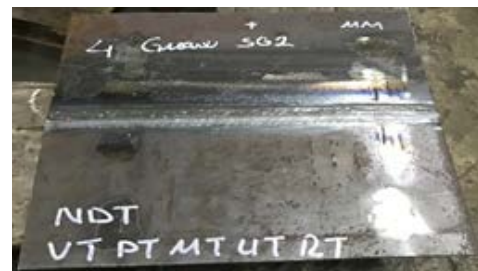
Şekil 2. Uygun kaynak parametreleri ile kaynak uygulaması tamamlanmış numune

Kaynak uygulamasından sonra numune görsel olarak kontrol edilmiştir. Şekil 2'de kaynak uygulaması tamamlanmış numune görülmektedir.

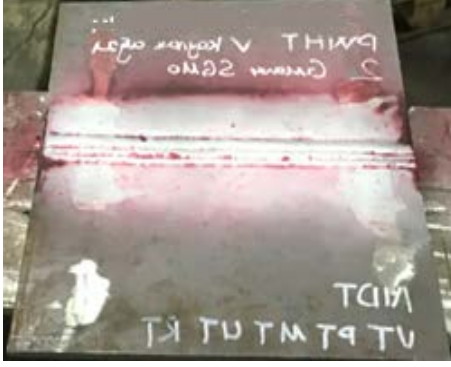
Şekil 3. Vt, Mt, Pt, Ut uygulanmış numune.

Kaynak uygulaması tamamlandıktan sonra tahribatsız muayene uygulanmıştır. Uygulanan muayene yöntemleri; görsel muayene manyetik parçacık testi, sıvı penetrant testi, ultrasonik muayenedir.

Standartlar referans alınarak tüm tahribatsız muayene gereklilikleri yerine getirilmiştir. Şekil 3'te tahribatsız muayene uygulanmış numune görülmektedir.

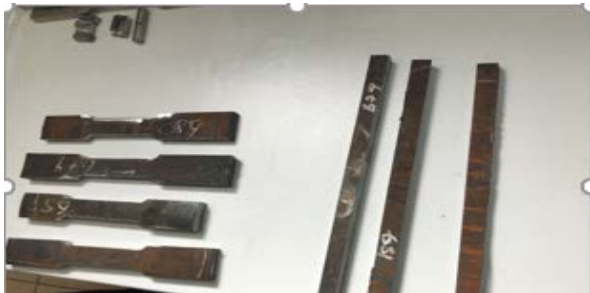
Şekil 5. Deney öncesi hazırlanan numuneler

Şekil 5'te hazırlanan numuneler gösterilmektedir. Çekme, eğme, çentik darbe ve sertlik deneyleri gerçekleştirilmiştir.
