## Tekirdağ Valiliği Tören ve Park Alanı Peyzaj Tasarım Süreci

Namık Kemal Üniversitesi Peyzaj Mimarlığı Bölümü, Tekirdağ

### Landscape Design Process of the Ceremony Area and the Garden of Tekirdag Governorship

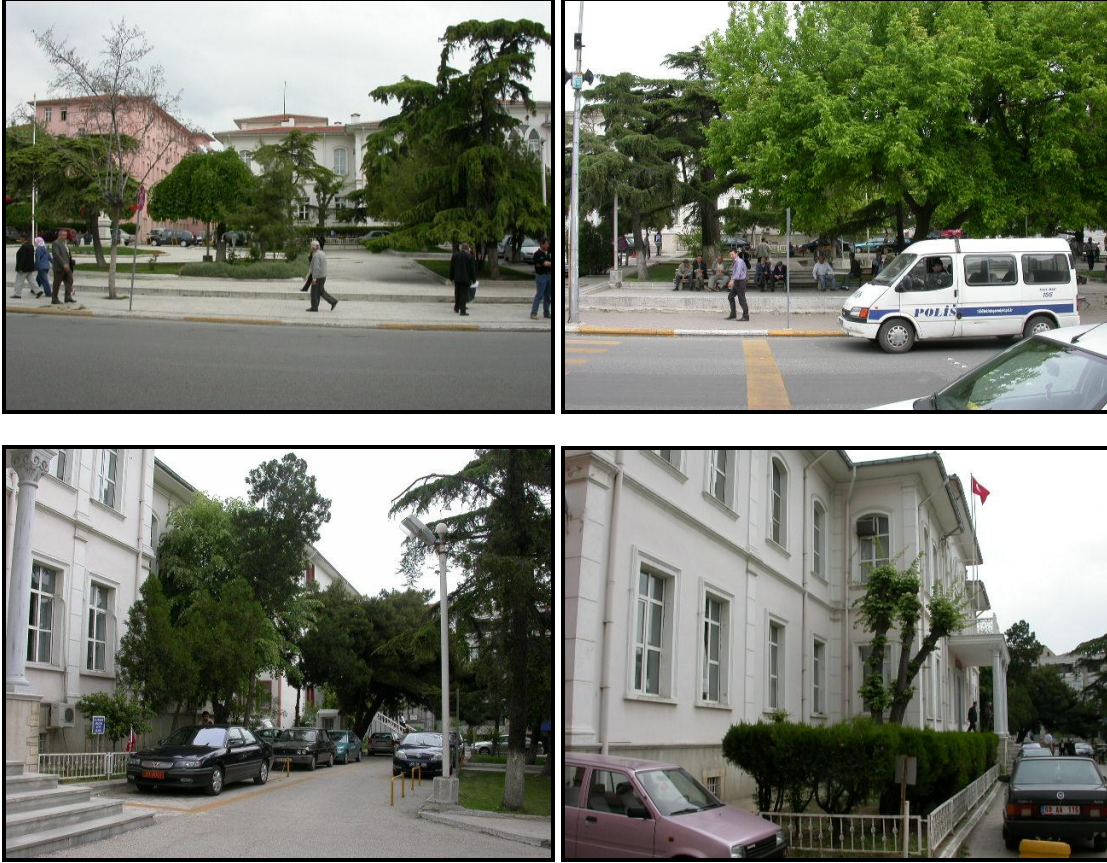
Şekil 2. Alanda hatalı kullanılan bitki türlerinden görüntüler  
Figure 2. The examples of plant misuses in the study area

- Alanda mevcut olan bitkilendirmede; bina ve anıtın algılanmasını engelleyen kaba dokulu, dipten dallanan ve dikim yeri ile aralıkları uygun olmayan türler dikilmiştir. Bu türlere iğne yapraklılardan; *Cedrus libani*, *Pinus pinea*, *Cupressus sempervirens*, *Taxus baccata*, *Thuja orientalis*, geniş yapraklılardan *Acer negundo*, *Salix alba*, *Morus nigra pendula* yoğun olarak kullanılmıştır. Bunun sonucu kent merkezindeki alan, birbiri içersine girmiş, alanı tümüyle kapatan bitki dokusuyla bir koru niteliği kazanmıştır. Bu neden ile alanı genişletmek amacıyla tekniğe uygun olmayan budamalar yapılmış ve bunun sonucunda bozuk formulu bitkiler ortaya çıkmıştır (Şekil 2). Bu nedenle Atatürk Anıtı önündeki tören alanı, mevcut durumuyla toplantılar için elverişli bir alan değildir. Mevcut yapısal tasarımda yer alan bordür ve bitki parterleri toplanmaya olanak vermemektedir.

Hazırlanan yapısal tasarım çalışması mevcut bitki dokusuyla bilgisayar ortamında çakıştırılmıştır. Çakıştırma işleminin analizi sonucunda, mevcut bitkilerden formu bozulmuş, yanlış budanmış, kurumuş, görsel değerini kaybetmiş ya da yanlış yere yanlış tür olarak dikilmiş olanlar çıkartılmıştır. Özellikle *Cedrus libani*, *Pinus pinea*, *Cupressus sempervirens*, *Taxus baccata*, *Thuja orientalis*, gibi sık dokulu, ışığı geçirmeyen bina ve anıt önünde kullanılmış olan bazı iğne yapraklı ağaçlar alandan çıkartılmak zorunda kalmıştır.

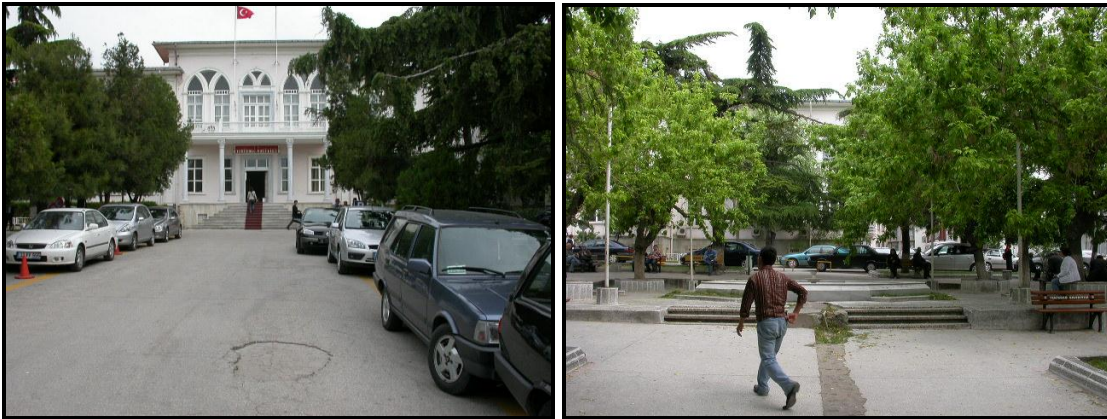
Şekil 3. Alanın mevcut durumundan görüntüler  
Figure 3. Present view of the area

Bu aşamada çalışmaya ilişkin literatür taramaları yapılmış, alanın çevresiyle birlikte mevcut durumunu her yönüyle ortaya koymak amacıyla, alan içinde ve çevresinde gözlem ve ölçümler yapılmış, fotoğraflar çekilmiş, ilgililerle görüşülmüştür (Şekil 3). Toplanan bu bilgiler vaziyet planı üzerinde bir takım işaret ve simgelerle belirtilerek “sürvey diyagramı” oluşturulmuştur (Şekil 4).

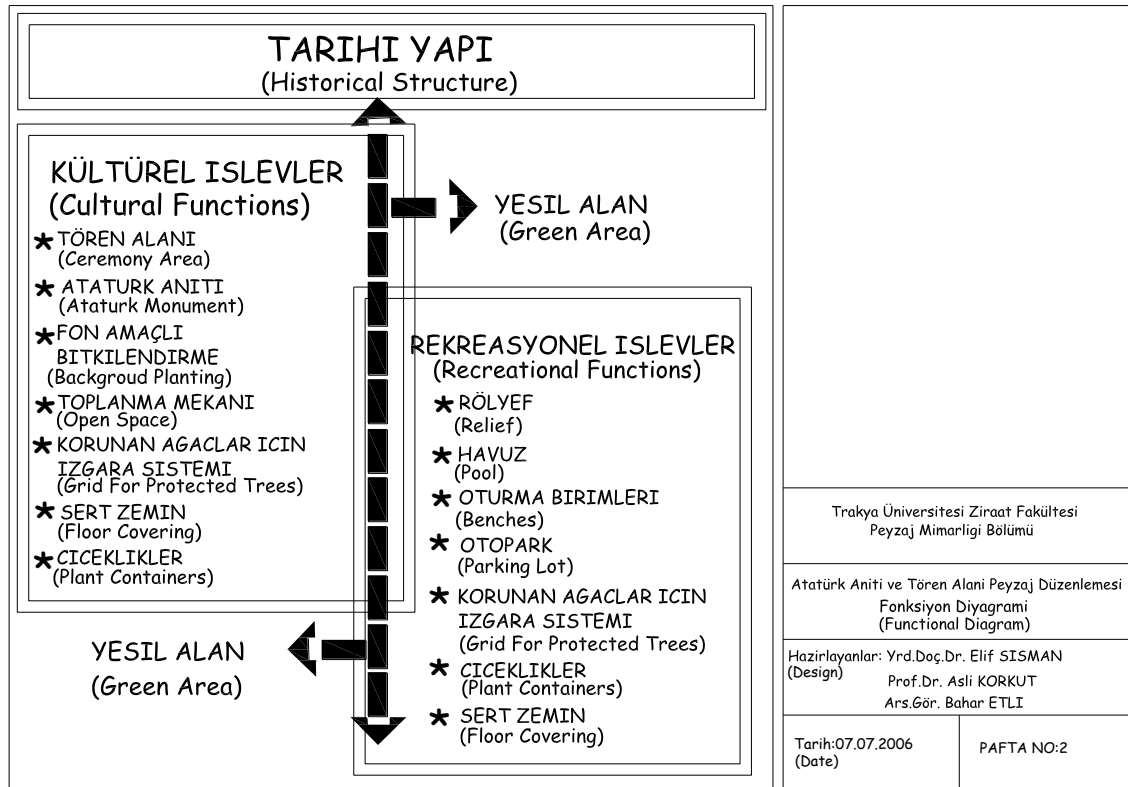
Şekil 5. İşlev diyagramı  
Figure 5. Functional diagram

Oluşturulan gereksinim programında yer alan elemanları işlevlerine göre gruplandırılarak “**program analizi**” yapılmış ve bu analiz doğrultusunda “**işlev şeması**” hazırlanmıştır (Şekil 5).

analiz edilerek, alanda, ilk aşamada belirlenmiş sorunlara ilişkin çözümler aranmıştır. Bunun sonucunda, ham programda yer verilen kullanımlardan hangilerine kesin olarak yer verilebileceği belirlenerek alana ilişkin “**gereksinim programı**” hazırlanmıştır. Gereksinim programında yer verilen elemanlar (kullanımlar) aşağıda belirtilmiştir:

- Atatürk büstü ve tören alanı,
- Toplanma alanı,
- Mevcut korunacak ağaçlar,
- Izgara sistemi,
- Atatürk röliyefi,
- Su gösterisi,
- Dolaşım ağı,
- Arka fon etkisi yapan bitkisel materyal
- Oturma,
- Yeşil alanlar
- Çiçek parterleri
