**İSTANBUL İLİ SINIRLARI İÇERİSİNDE  
YER ALAN ÖRTÜALTI  
YETİŞTİRİCİLİĞİN YAPISAL YÖNDEN  
İNCELENMESİ**

**Yüksek Lisans Tezi  
Biyosistem Mühendisliği Anabilim Dalı  
Danışman: Doç. Dr. Can Burak ŞİŞMAN**

### **INVESTIGATION OF THE GREENHOUSES IN İSTANBUL IN POINT OF STRUCTURAL PROPERTIES**

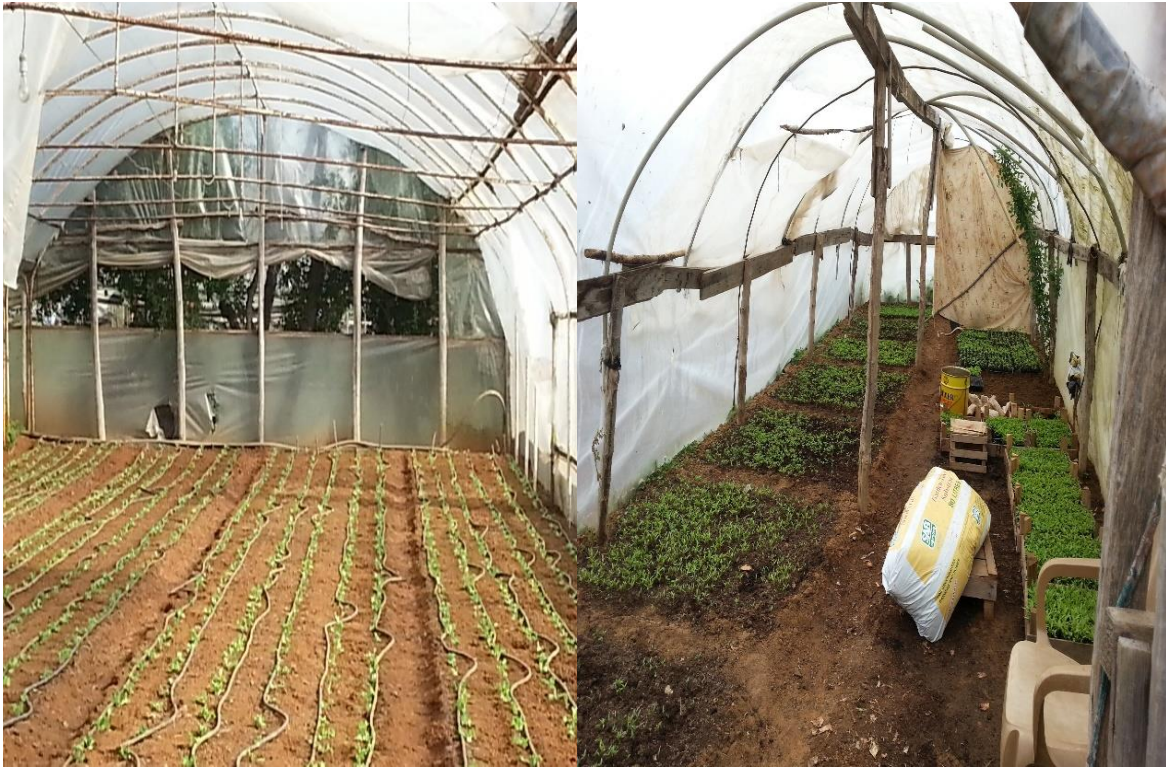
**Şekil 4.4.** Yay çatılı ahşap ve demir malzemenin beraber kullanıldığı sera sistemi iç görünüşü (Sarıyer / Gümüşdere, 2015)

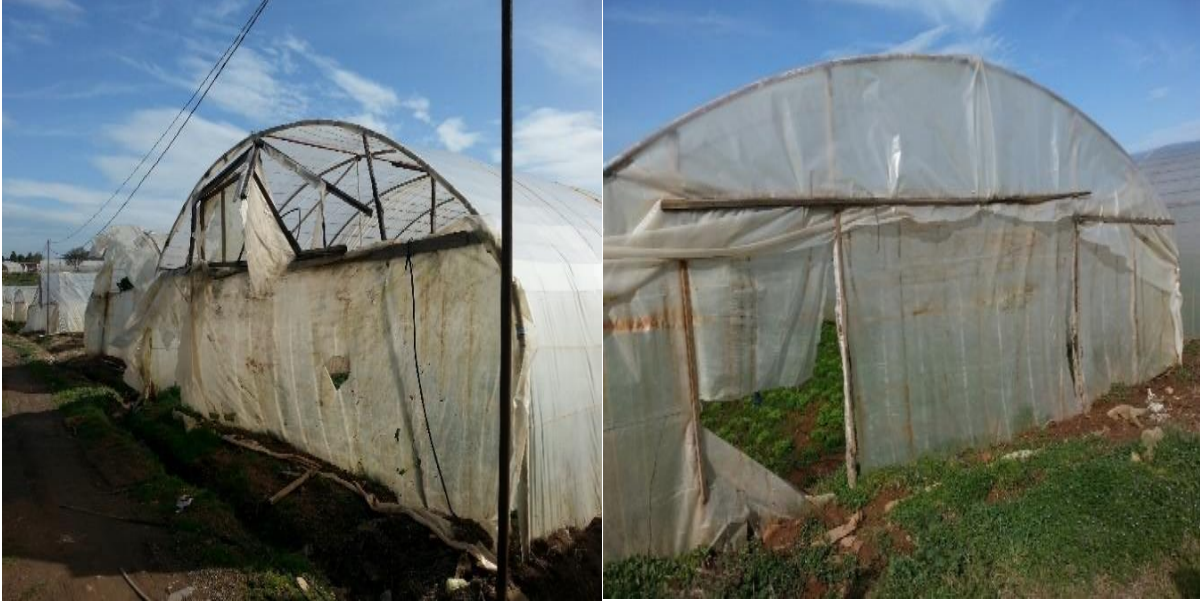
**Şekil 4.5.** Yay çatılı serada ahşap ve demir malzemenin beraber kullanıldığı yüksek tünel sistemi dış görünüşü (Pendik / Göçbeyli, 2016)

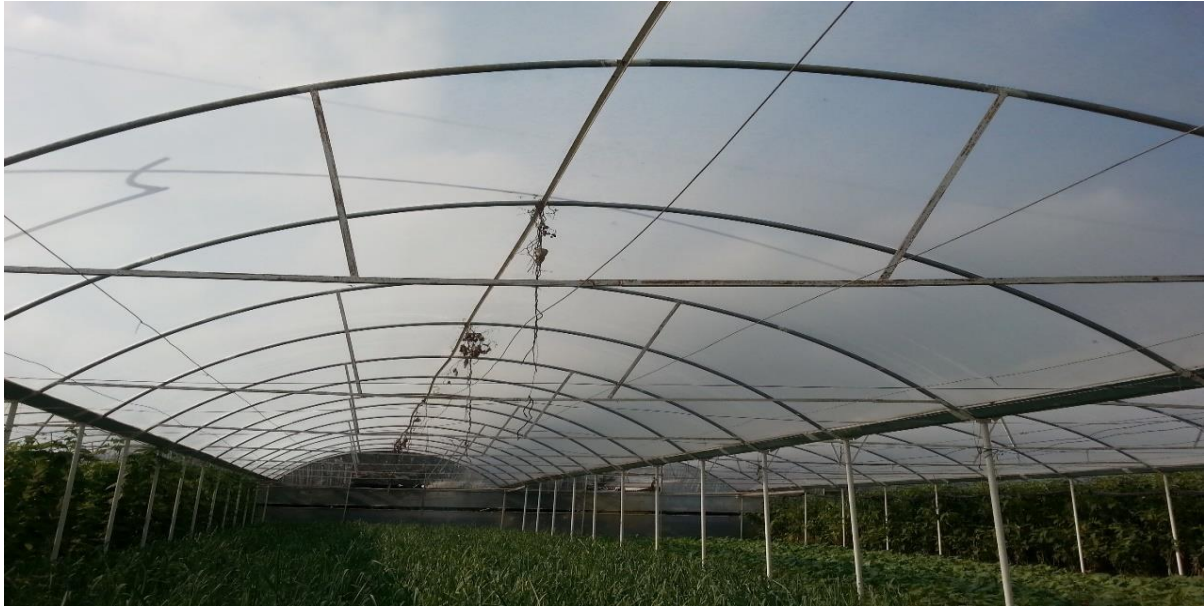
**Şekil 4.6.** Yay çatılı serada demir ve galvaniz malzemenin beraber kullanıldığı sera sistemi iç görünüşü (Sarıyer/ Gümüşdere,2015)

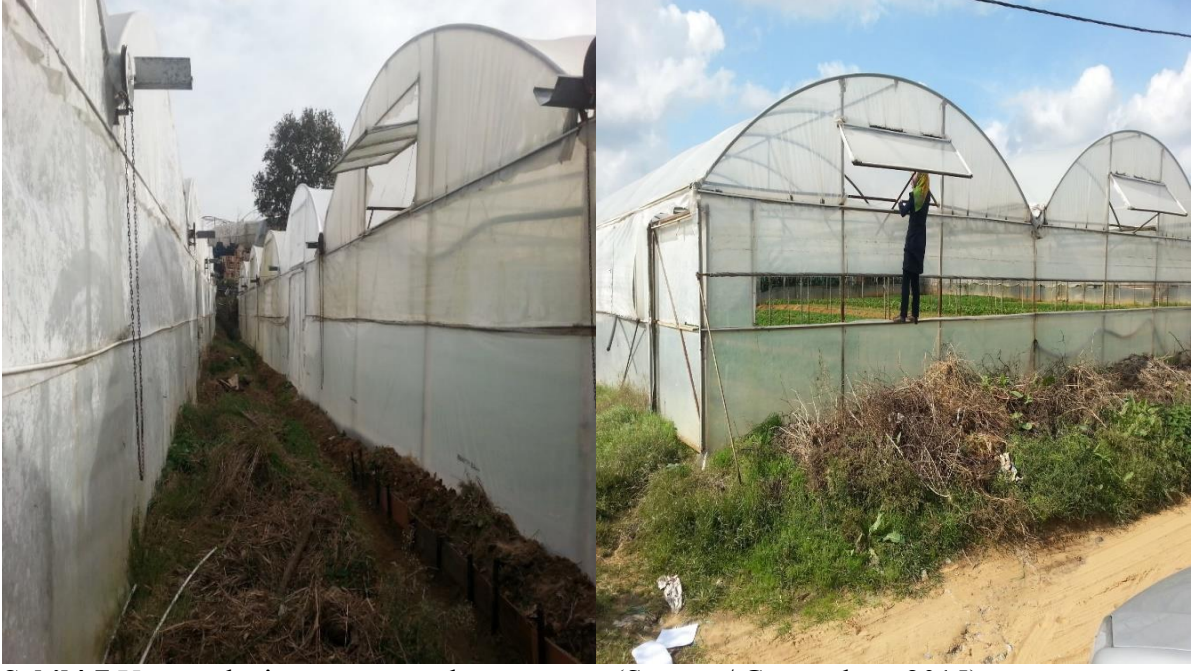
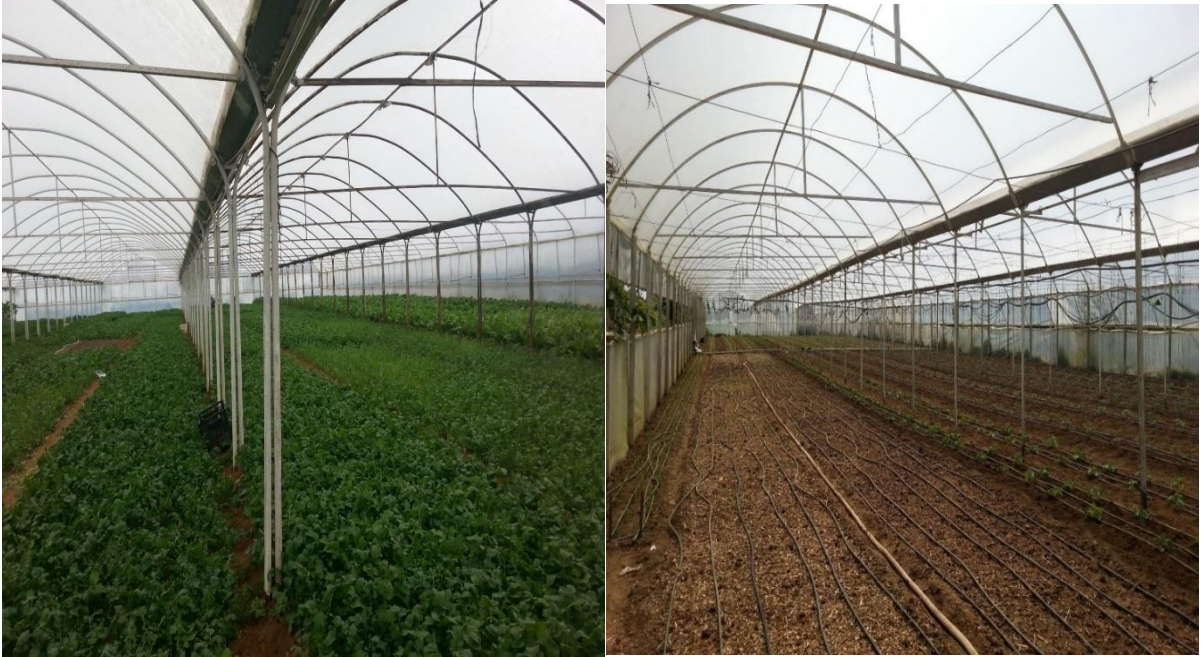
Yay çatılı profil sistemlerin, diğer sera tiplerine göre, güneş ışınımının sera içerisine ulaşmasında daha etkin, metal elemanların mukavemeti açısından daha sağlam ve örtü malzemesinin konstrüksiyona montesinin daha kolay olduğu üreticiler tarafından belirtilmiştir. Çatı sistemi olarak da işletmelerin %99,2'sinde yay çatının tercih edildiği görülmüştür(Şekil 4.7, Şekil 4.8).

Şekil4.7 Yay çatılı sistem seranın dış görünüşü (Sarıyer / Gümüşdere, 2015)

Şekil 4.8. Yay çatılı sistem seranın iç görünüşü (Sarıyer / Gümüşdere, 2015)

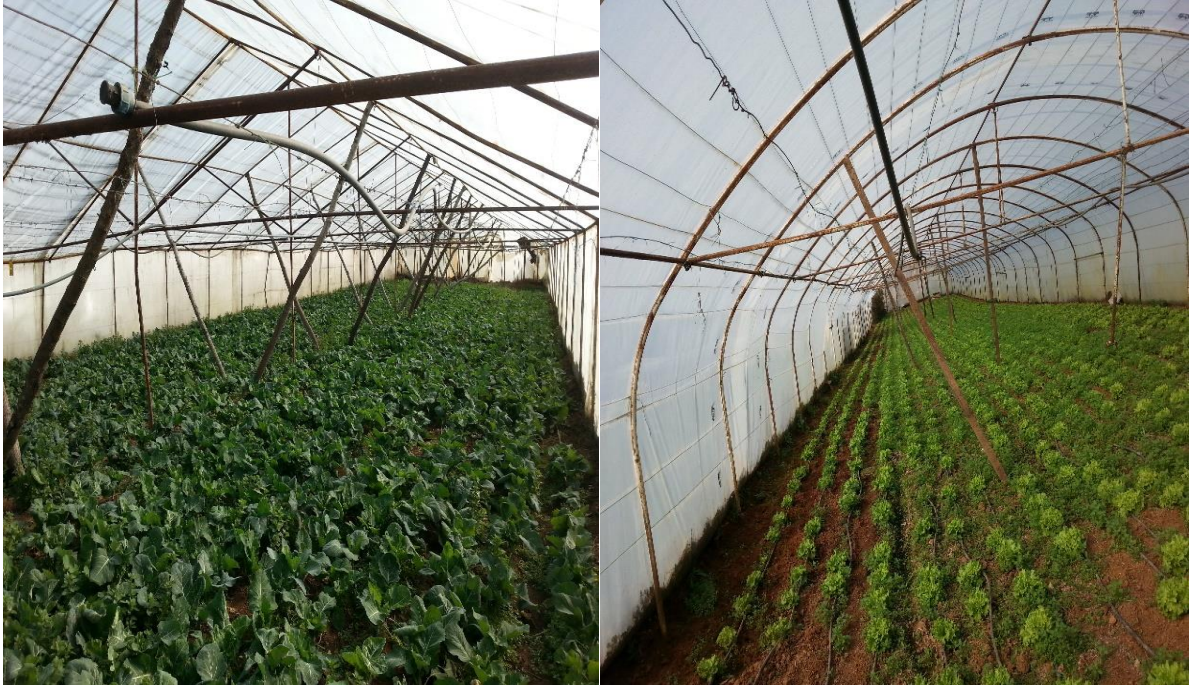
Pendik ilçesi Göçbeyli Mahallesinde bulunan yüksek tünellerde uygun olmayan konstrüksiyon malzemesinin kullanıldığı görülmüştür. Bundan dolayı rüzgar ve kar yükünün çatı malzemesinde oluşturmuş olduğu etkilerin azaltılabilmesi için tünel çatısının, içeriden ağaçtan dikmelerle desteklendiği tespit edilmiştir (Şekil 4.9).

Şekil 4.9. Yüksek tünel çatı sisteminin dikmelerle desteklenmesi (Pendik / Göçbeyli, 2015)

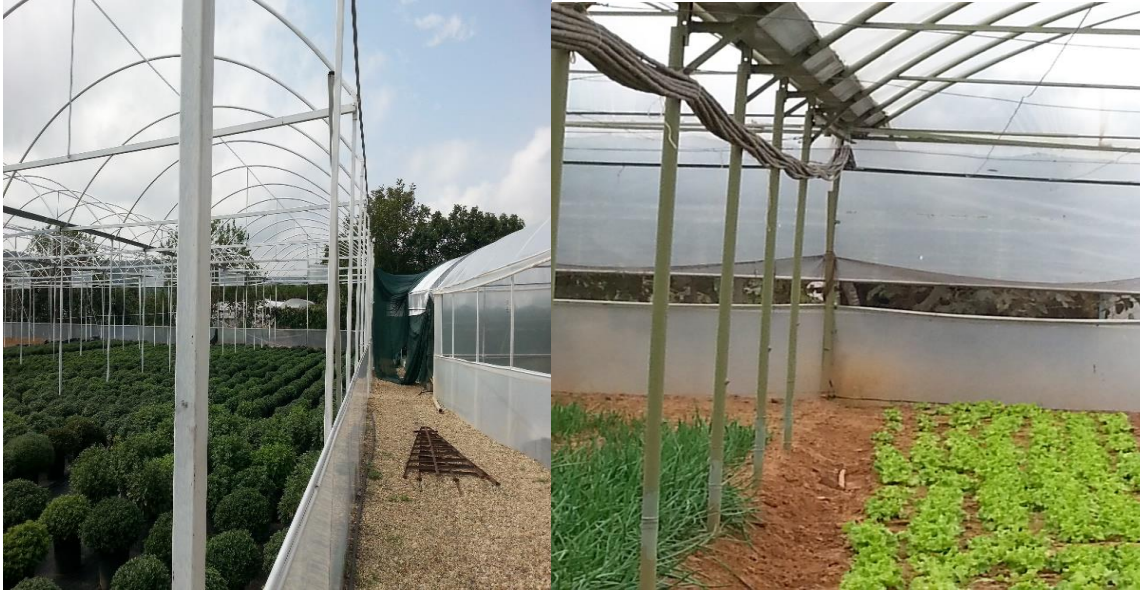
Yörede yapılan anketlerde, konstrüksiyon malzemelerini korozyona karşı korumada %3,9'unu oluşturan 5 serada galvanize profillerin kullanıldığı, %76,6'sını oluşturan 98 sera ve yüksek tüneller de antipas koruyucu kullanıldığı, geriye kalan %19,5'inde ise yağlı boya kullanılarak önlem alındığı gözlemlenmiştir (Şekil 4.10, Şekil 4.11).

Şekil 4.11. Korozyona karşı yağlı boya ve antipas kullanımı (Sarıyer / Gümüşdere, 2015)

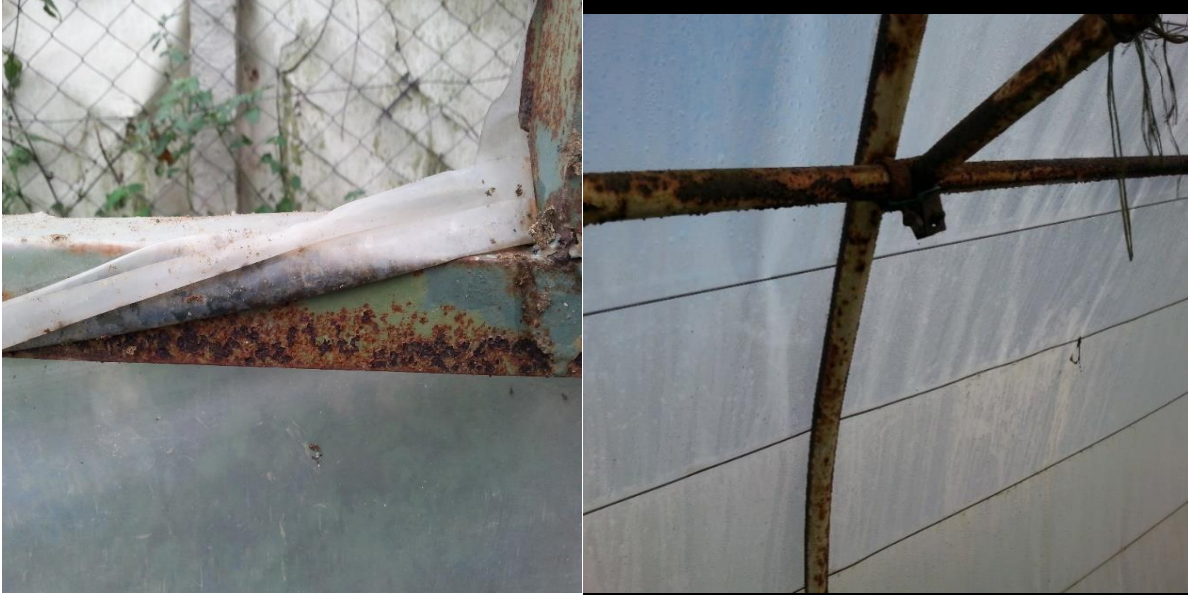
İncelenen işletmelerin %77,3'ünü oluşturan 99 sera ve yüksek tünelde metal malzemeyi korozyona karşı koruma önleminin bir defadan sonra yapılmadığı (Şekil 4.12), %19,5'ini oluşturan 25 sera ve yüksek tünelde 5 yılda bir yapıldığı, geriye kalan %3,2'sini oluşturan 3 sera ve yüksek tünelde ise 3 yılda bir önlem alındığı belirlenmiştir (Şekil 4.13).

Şekil 4.13. Konstrüksiyonda oluşan korozyon (Pendik / Göçbeyli, 2016)

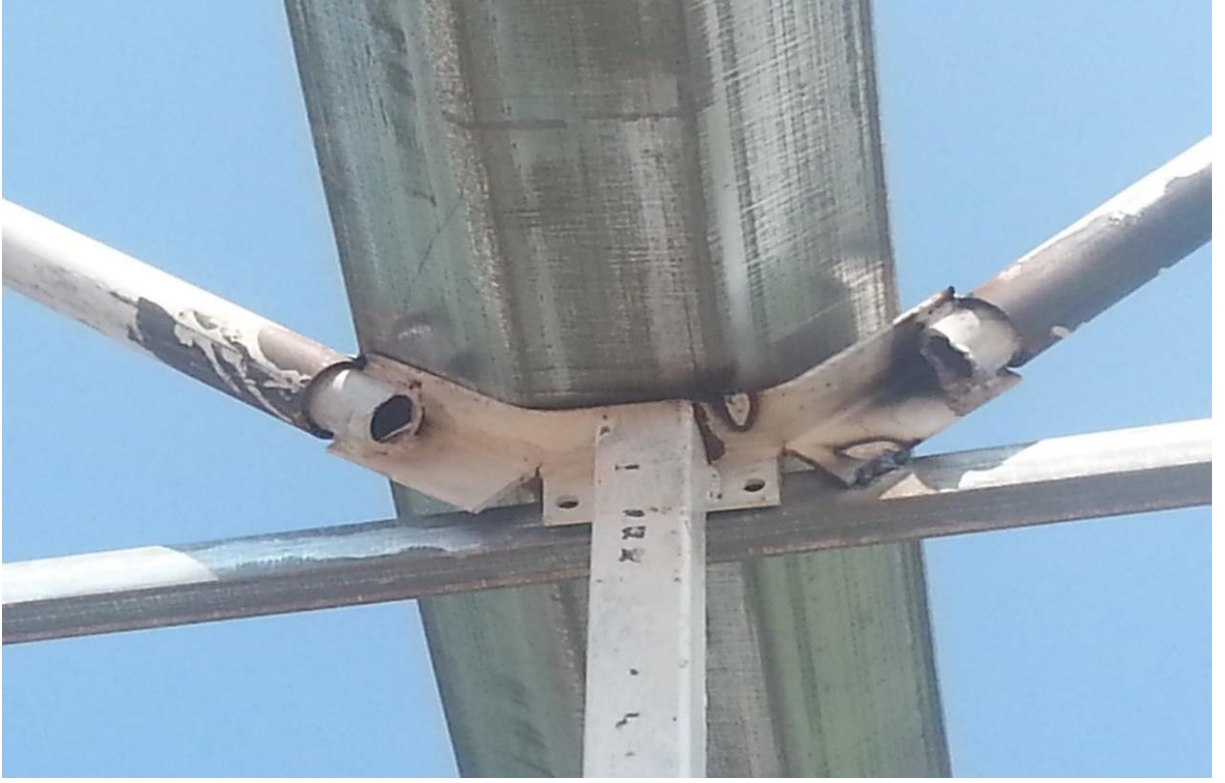
Kolonları birbirine bağlayan çatı elemanlarının birbiri ile birleştiriliş şeklinde ilk sırayı % 60,2 ile kaynak almaktadır (Şekil 4.14, Şekil 4.15). Bunu sırasıyla % 26,6 ile karışık (kaynak+ civata) ve % 13,2 ile bulon izlemektedir (Şekil 4.16).

**Şekil 4.15.** Yay çatılı sistem serada çatı malzemelerinin kaynakla birleştirilmesi (Sarıyer / Gümüşdere, 2015)

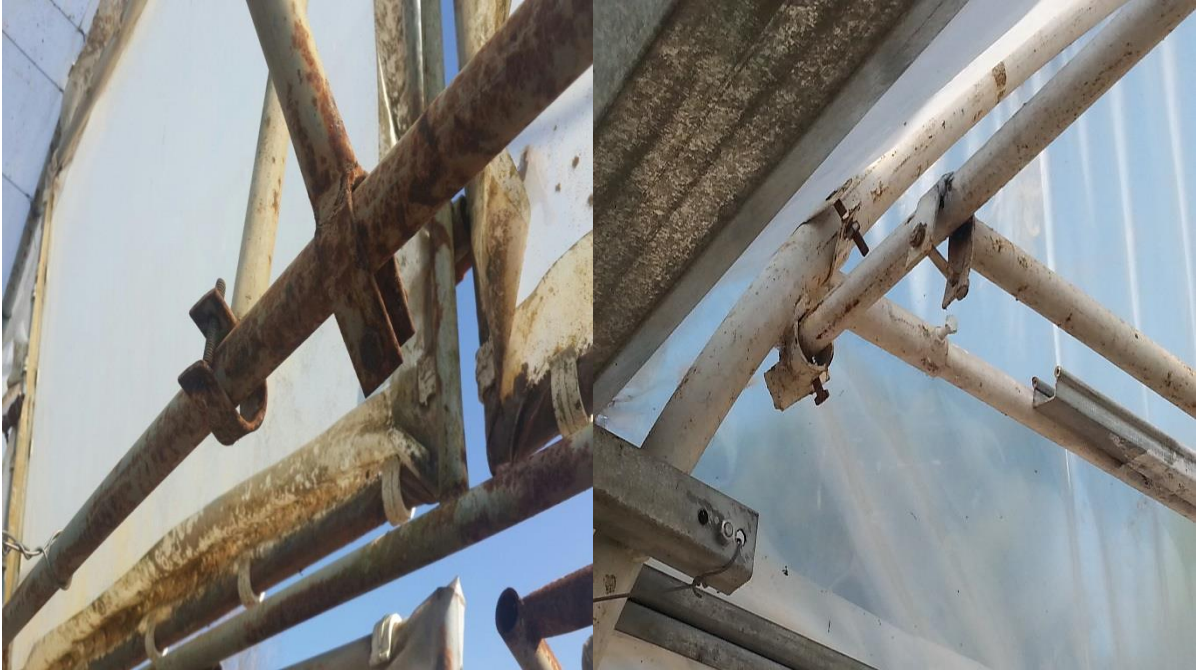
**Şekil 4.16.** Yay çatılı sistem yüksek tünel çatı malzemelerinin bulonlarla birleştirilmesi (Pendik / Emirli, 2016)

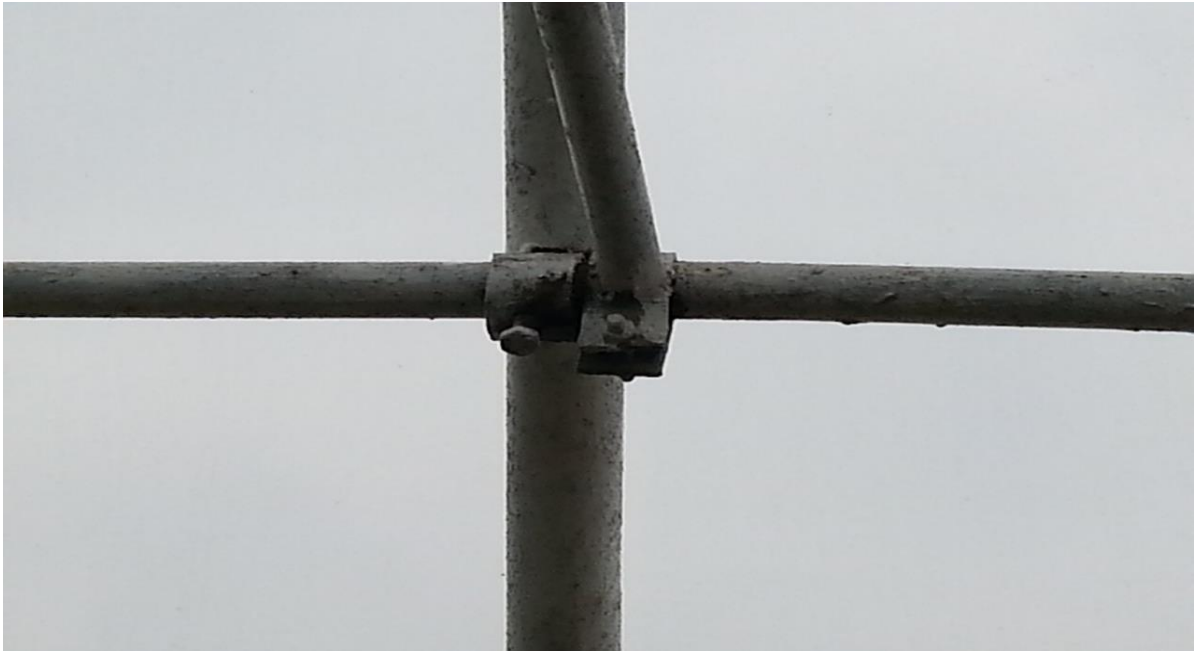
Metal elemanlarının birleştirilmesinde ise %32 bulon (Şekil 4.18), %15,6'sında kaynak (Şekil 4.19) ve %52,4'ünde ise karışık (kaynak ve civata) uygulamaları yapılmaktadır (Şekil 4.17).

Şekil 4.18. Yay çatılı sistem serada metal malzemelerinin bulonla birleştirilmesi (Sarıyer / Gümüşdere, 2015)

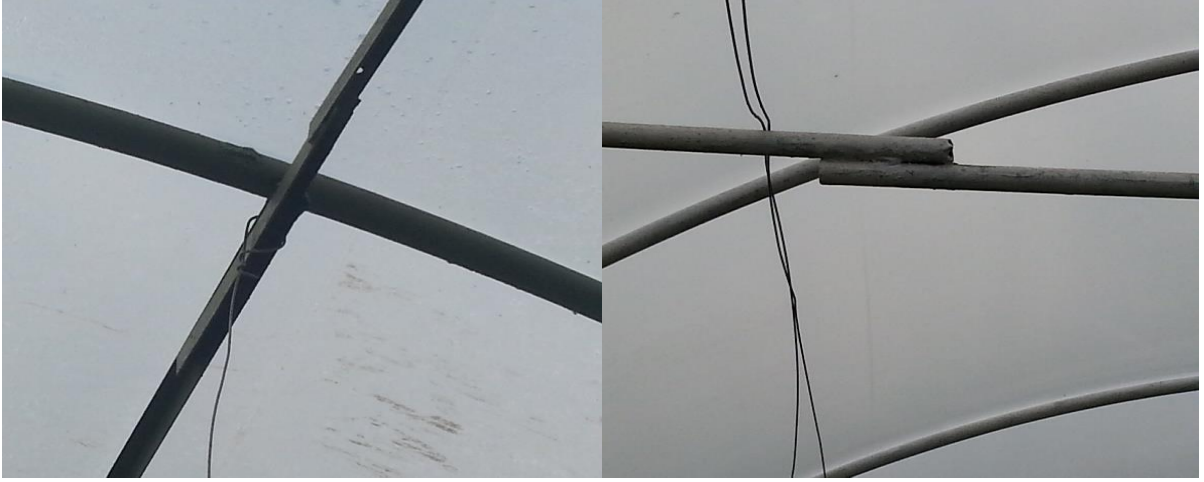
**Şekil 4.19.** Yay çatılı sistem serada metal malzemelerinin kaynakla birleştirilmesi (Sarıyer / Gümüşdere, 2015)

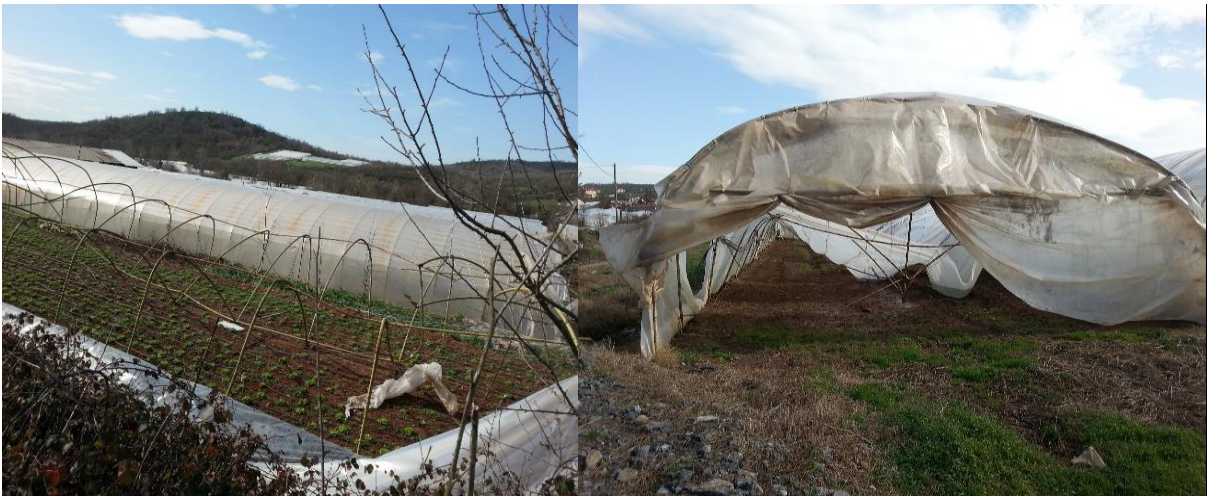
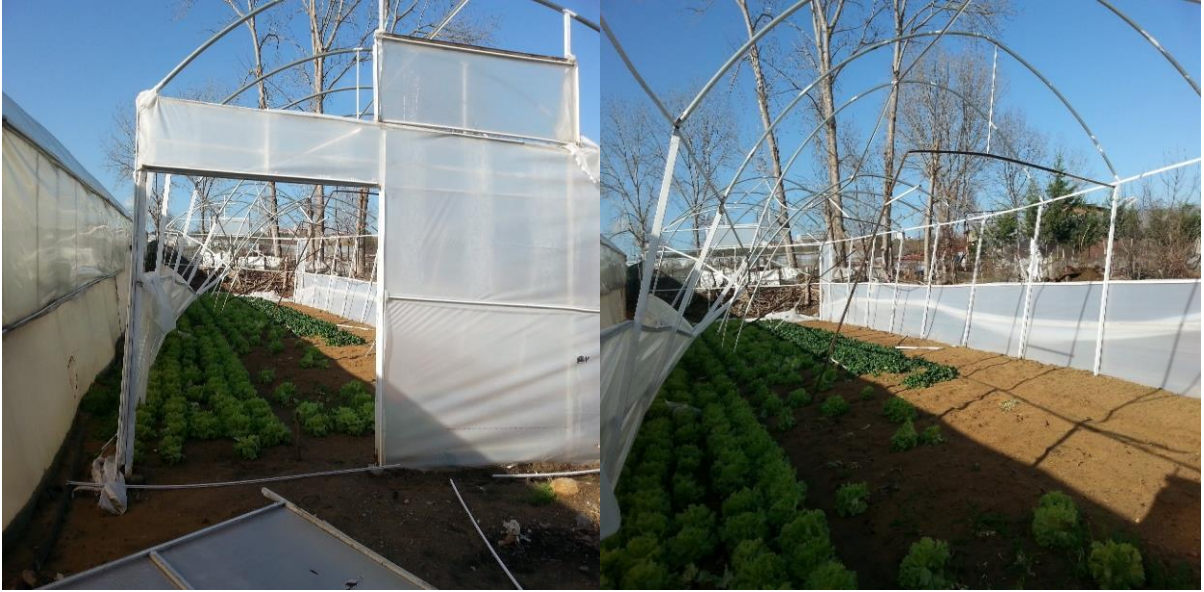
Plastik örtülü seralarda temel duvarının görevi, sera iskeletini oluşturan yapı elemanlarını temele bağlamaktır. Aynı zamanda rüzgarın emici etkisinden oluşan serayı devirmeye ve yerinden sökmeye yönelik kuvvetlere ağırlığıyla karşı koymaktır. Seranın yük taşıyıcı ve seranın yıkılmasına engel olucu yapı elemanı olan kolonların kesit alanlarının uygun ve sağlam olması gerekmektedir. Çatı elemanları projelendirilirken eğilme, burkulma ve sarkı yönünden kontroller yapılmalıdır (Yüksel, 2000). Saha çalışmaları sırasında incelenen seralarda ve yüksek tünellerde kullanılan temellerin ve çatı elemanlarının yeterli mukavemete sahip olmadığından dolayı seralarda ve yüksek tünellerde yıkılmaların meydana geldiği görülmüştür (Şekil 4.20, Şekil 4.21).

**Şekil 4.20.** Uygun olmayan malzeme ve yapım tekniğinin kullanılması sonucu yıkılan yüksek tünel (Pendik/Göçbeyli, 2016)

**Şekil 4.21.** Uygun olmayan malzeme ve yapım tekniğinin kullanılması sonucu yıkılan yay çatılı Sera (Sarıyer/Gümüşdere, 2015)

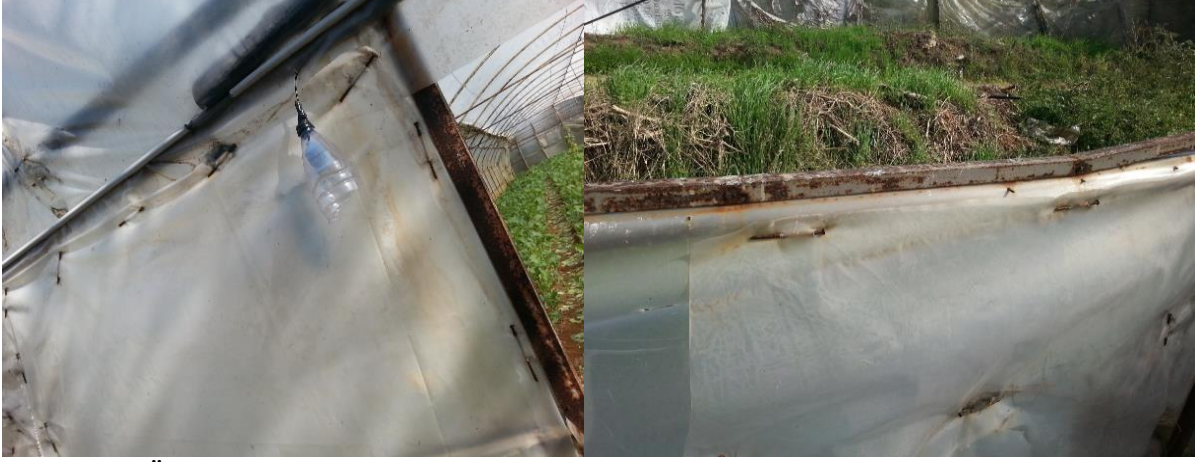
Örtü materyalini konstrüksiyona tutturmak için eskiden cam seralarda macun, plastik seralarda ise çivi kullanılırken (Şekil 4.22), günümüzde standartlara uygun sert veya yumuşak plastikten yapılmış klips kullanımına geçilmiştir (Şekil 4.23, Şekil 4.24). Plastik örtü malzemesinin çıtalarla çakılmasından dolayı, örtü malzemesi çok kısa sürede delinip yırtılmakta ve plastik örtü malzemesinin yüzeyinde oluşan kirlenmeden dolayı ışık geçirgenliğinin zamanla azaldığı görülmektedir (Şekil 4.25). Ayrıca örtü malzemesinin yapı elemanlarına temas eden yerlerinde çürümelerin olduğu görülmektedir.

**Şekil 4.22.** Ülkemizde kullanılan plastik örtü malzemesinin sera konstrüksiyonuna çiviyle sabitlenmesi (Sarıyer / Gümüşdere, 2015)

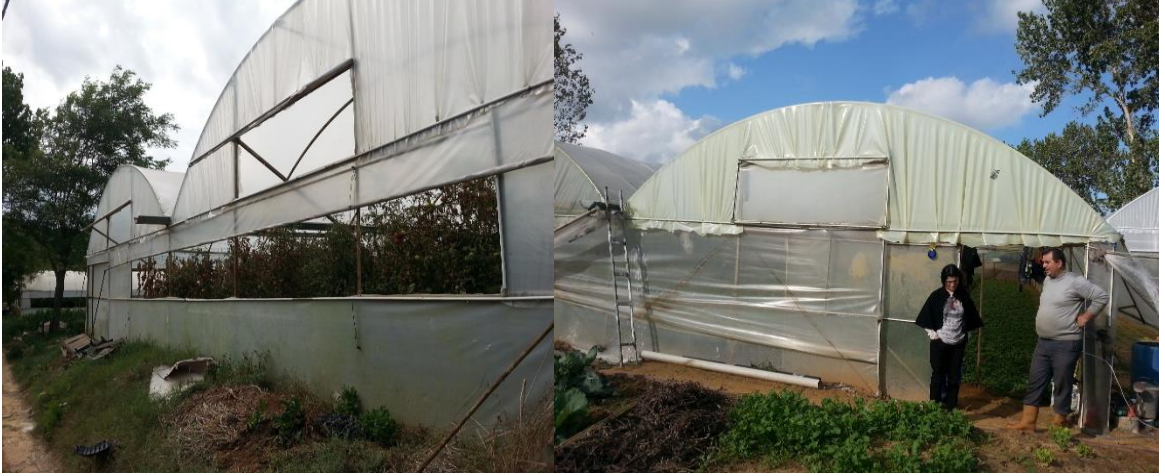
**Şekil 4.23.** Ülkemizde kullanılan plastik örtü malzemesinin sera konstrüksiyonuna kliplerle sabitlenmesi (Sarıyer/ Gümüşdere, 2015)

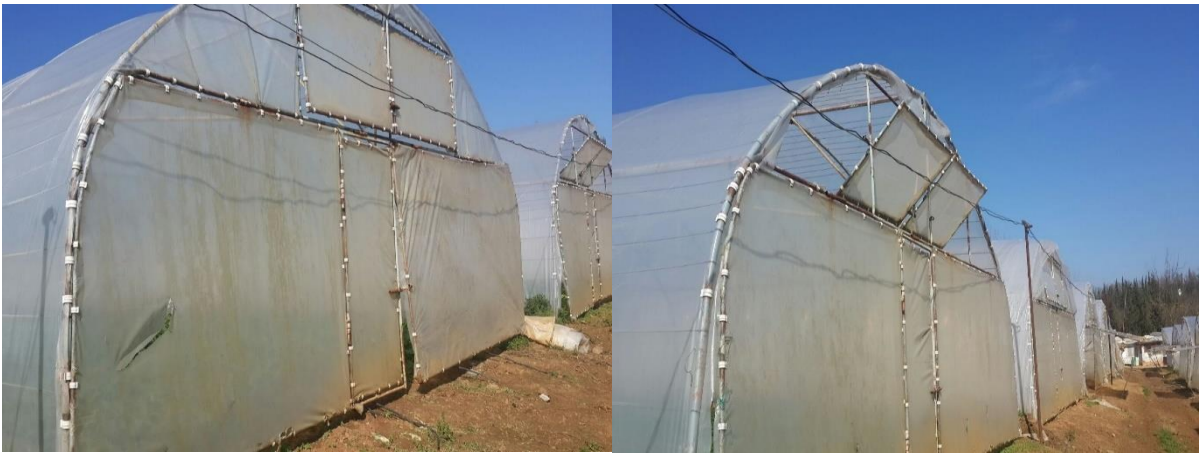
**Şekil4.24.** Ülkemizde kullanılan plastik örtü malzemesinin yüksek tünel konstrüksiyonuna mandalla sabitlenmesi (Pendik/ Göçbeyli, 2016)

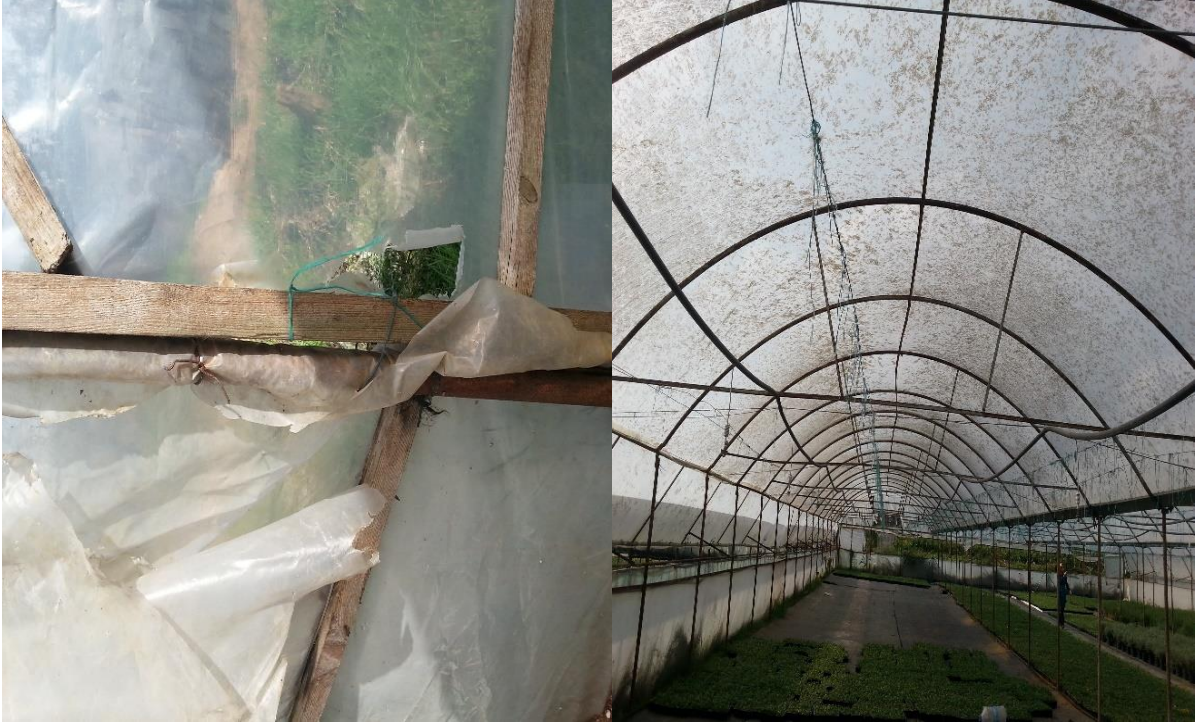
**Şekil 4.25.** Plastik örtü malzemesinin çiviyle çakılması sonucunda oluşan yırtılma ve örtü malzemesindeki kirlenme (Sarıyer/ Gümüşdere, 2015)

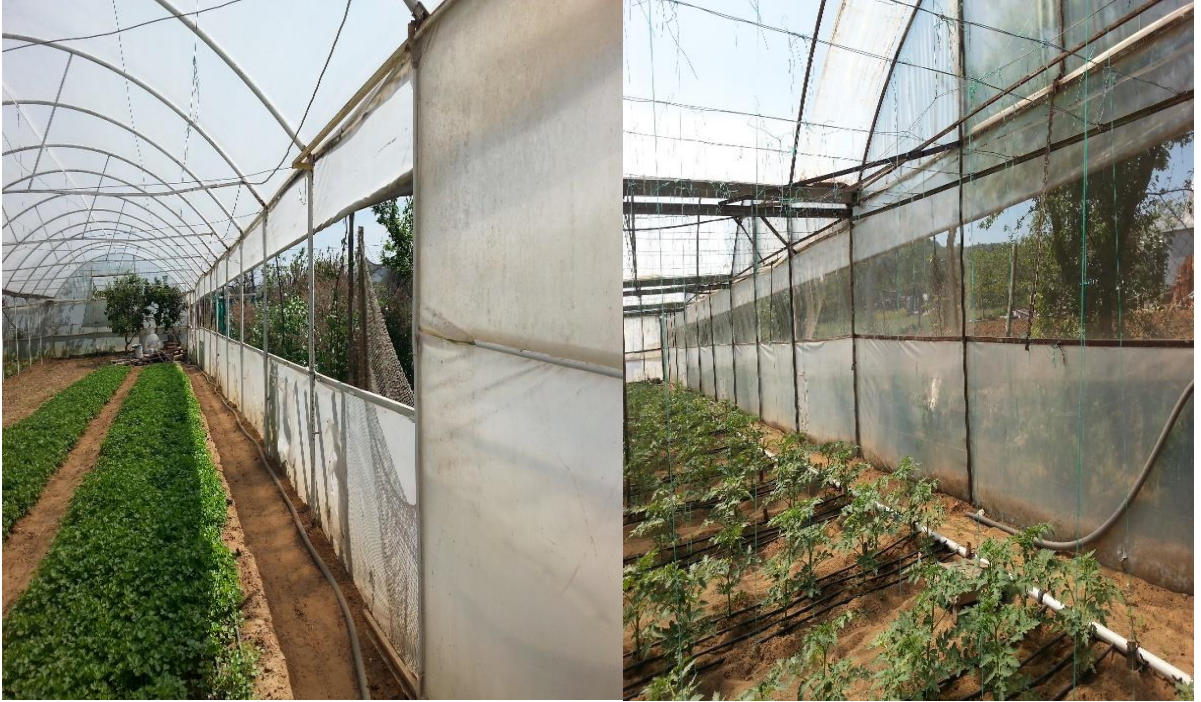
Şekil 4.27. Plastik örtülü seralarda yan duvar havalandırması (Sarıyer/ Gümüşdere, 2015)

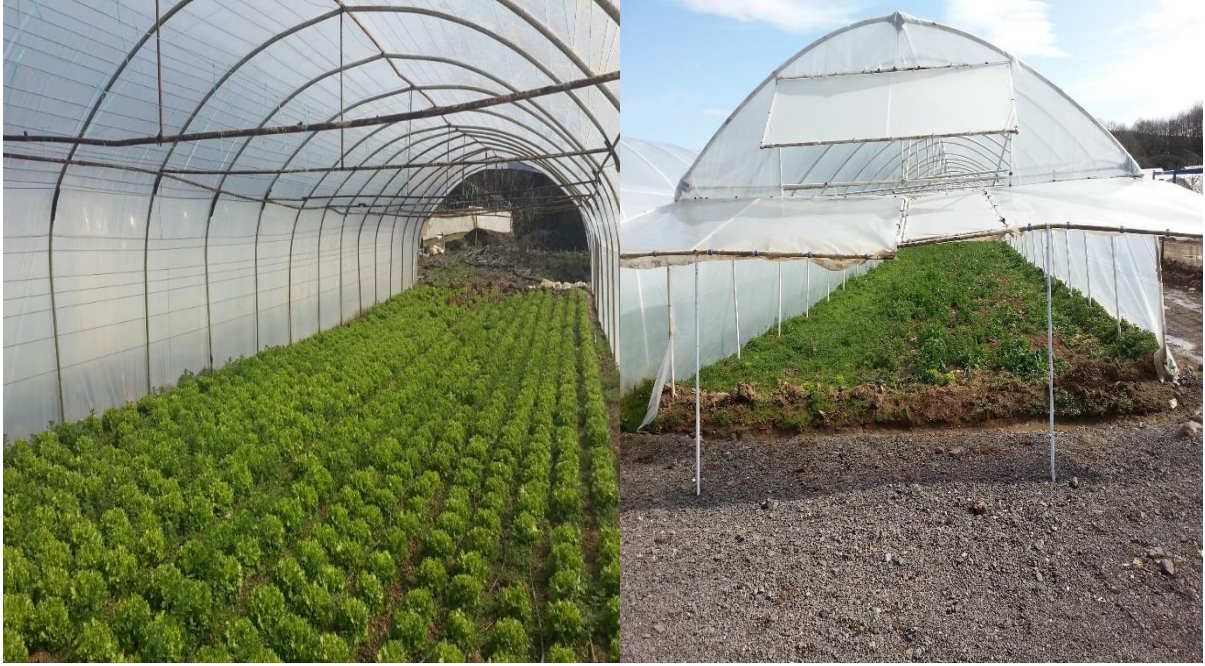
**Şekil 4.28.** Yüksek tünel sisteminde kapı ve ön arka duvar havalandırması (Pendik / Göçbeyli, 2016)

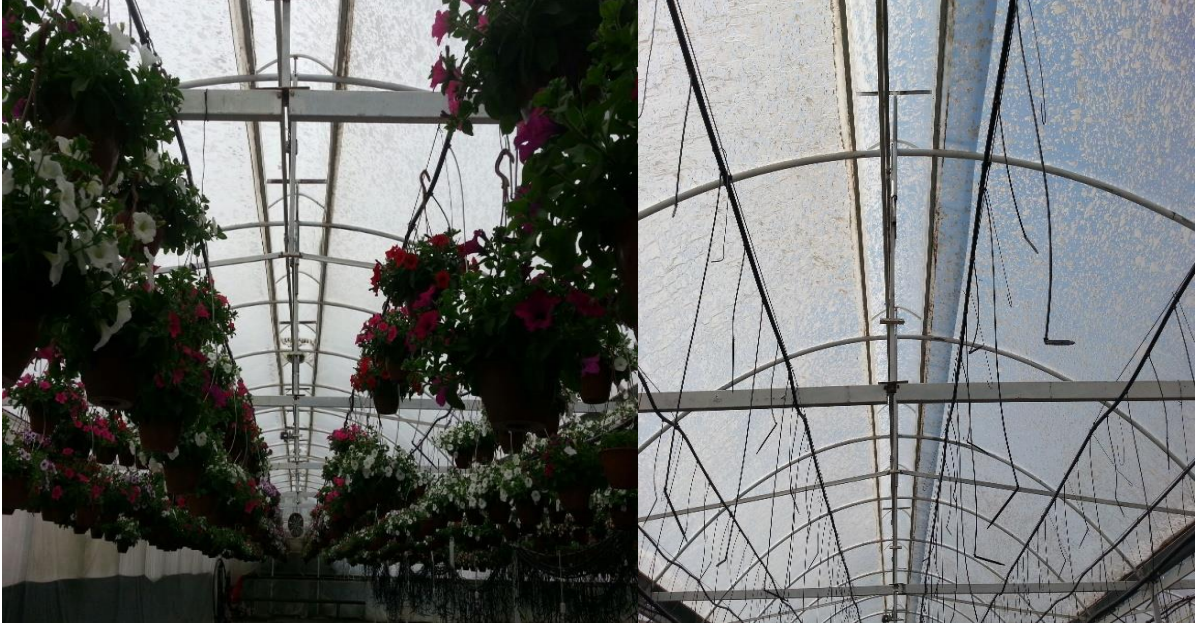
**Şekil 4.29.** Plastik örtülü seralarda çatı havalandırması (Sarıyer/ Gümüşdere, 2015)

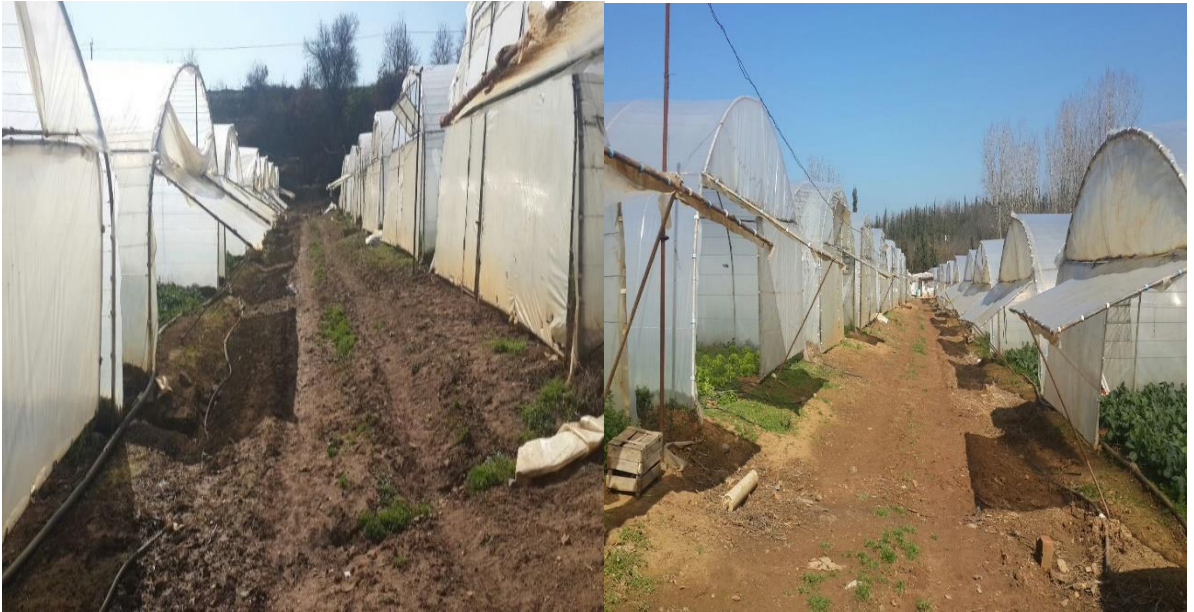
Araştırma alanı içerisinde bulunan Pendik ilçesi Göçbeyli ve Emirli Mahallelerindeki yüksek tünel sistemlerinin %31,3' ünü oluşturan 40 adet yüksek tünelde standart bir kapı ve havalandırma boşluğu bulunmamaktadır. Yüksek tünel girişi tamamen kaldırılabilen yüksek tünel ön duvarından sağlanmaktadır ( Şekil 4.30).

**Şekil 4.30.** Yüksek tünel sisteminde kapı olarak kullanılan açıklıklar (Pendik/ Göçbeyli, Erdemli, 2016)

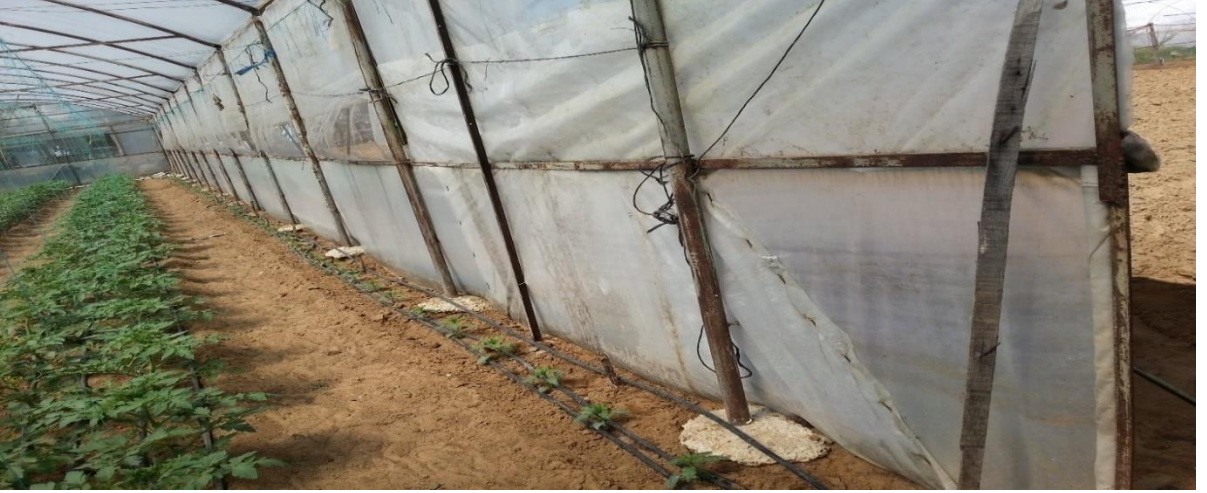
Bu çalışmada, seraların havalandırma açıklıklarının yakınında bulunan bitkilerin gelişiminin ve veriminin düşük olduğu gözlenmiştir (Şekil 4.31). Bu nedenle doğal havalandırma açıklıklarının yerleşimi ve kontrolü, bitkilerin gelişimini olumsuz etkilemeyecek şekilde standartlara uygun olarak tasarlanmalıdır.

**Şekil 4.31.** Plastik örtülü seralarda havalandırma açıklıklarının yakınında bulunan bitkilerin gelişimi (Sarıyer/ Gümüşdere 2016)

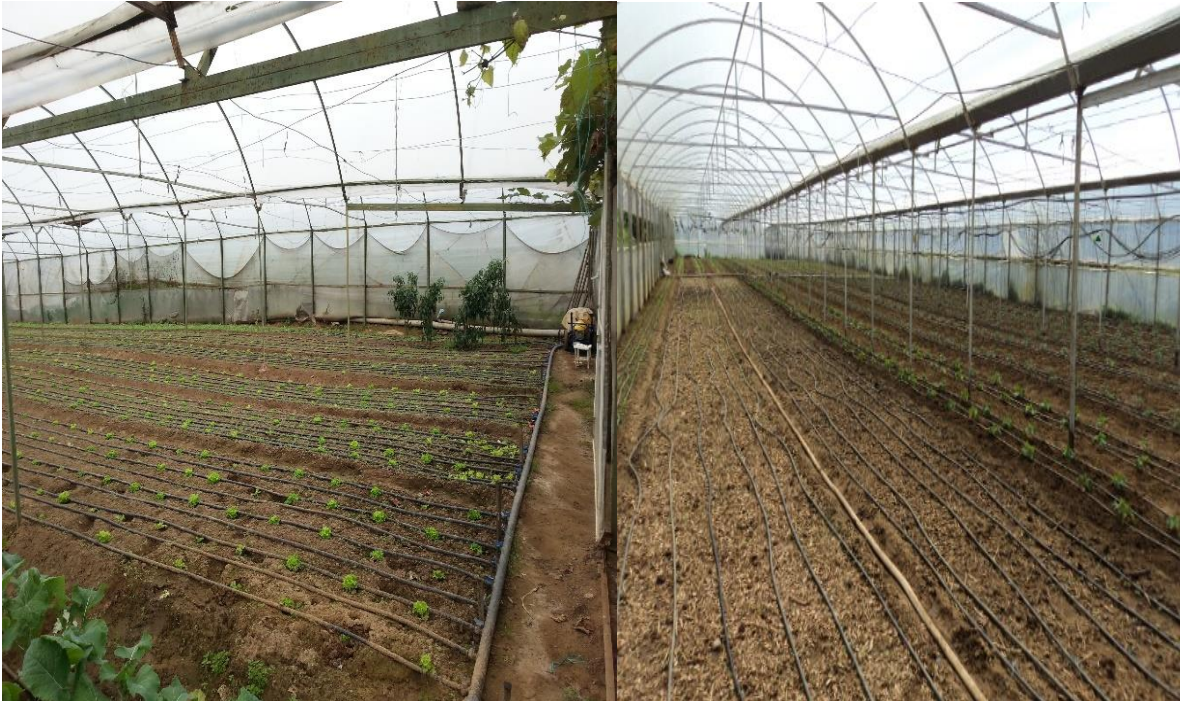
Yörede incelenen seraların tamamında damla sulama sisteminin kullanıldığı ve üreticilerin %99'unun damla sulamadan herhangi bir şikâyetinin olmadığı belirlenmiştir (Şekil 4.33).

Şekil 4.33. Plastik serada damla sulama sisteminin görünüşü (Gümüşdere / Sarıyer, 2015)

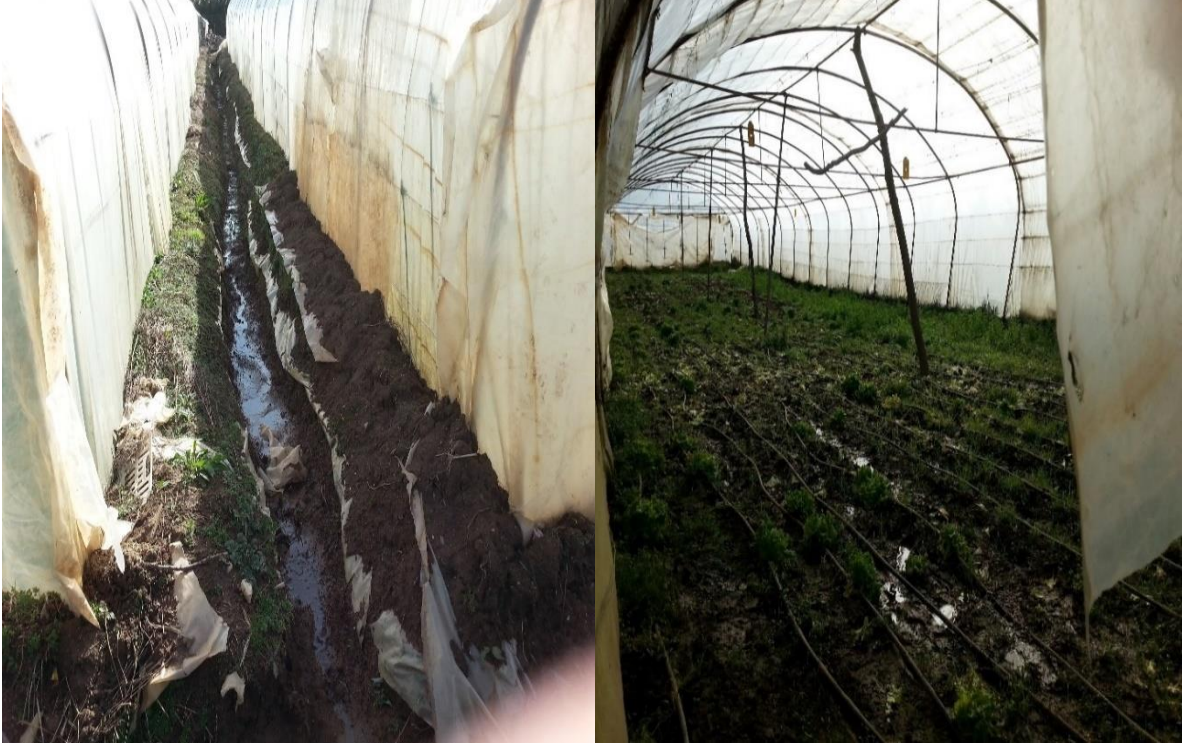
topraklarının tuzlaşmasına, yüksek toprak neminden kaynaklanan bakteriyel ve mantari hastalıklara da neden olur.

**Şekil 4.35.** Yüksek tünel sisteminde kötü drenaj koşulları (Pendik / Göçbeyli, 2016)

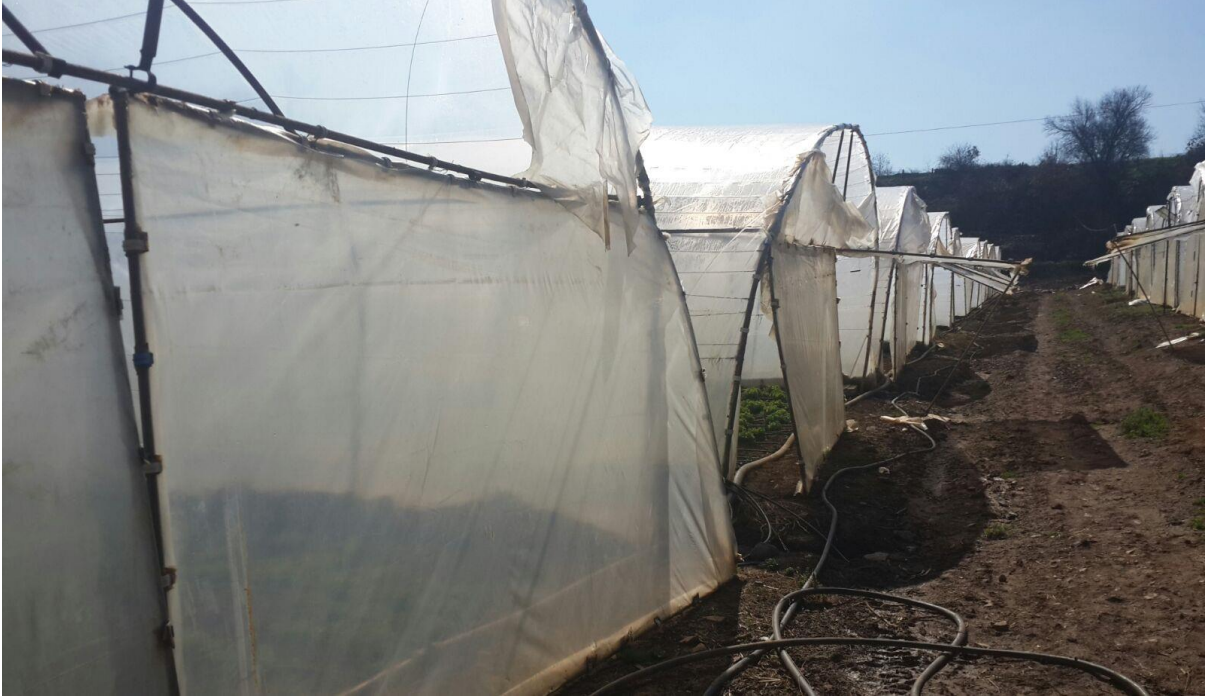
Drenaj için açılan hendeğin en altına 5 cm kalınlığında ince kum bunun üzerine 10 cm çapında drenaj borusu yerleştirilmiştir. Drenaj borusunun çevresi ince kumla kapatılmıştır. İnce kumun üzerine çakıl taşları konularak drenaj hendeği doldurulmuştur (Şekil 4.36). Araştırma alanının %46,1'ini Gümüşdere Mahallesi, %30,5'ini Göçbeyli Mahallesi ve geriye kalan %23,4'ünü ise Erdemli Mahallesi oluşturmuştur. Gümüşdere Mahallesinde bulunan 59 adet işletme sulama suyu ihtiyacını yer altı suyundan karşılamaktadır. Göçbeyli Mahallesindeki 39 adet işletme ise sulama suyu ihtiyacını Gebze ilçesi Denizli Köyünden çıkış alan Riva Deresinden sağlamaktadır. Erdemli Mahallesindeki 30 adet işletme ise sulama suyu ihtiyacını açmış oldukları kuyudan sağlamaktadırlar ( Şekil 4.37)

**Şekil 4.36.** Yüksek tünel sisteminde iyi drenaj koşulları (Pendik / Erdemli, 2016)

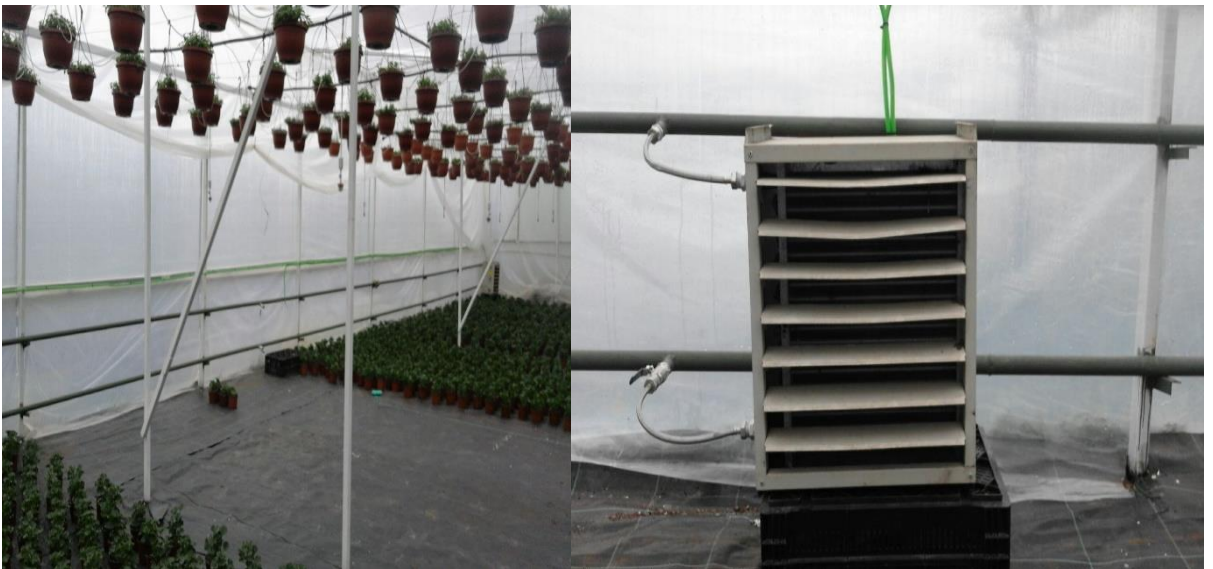
Katı yakıtlı kaloriferli ısıtma sisteminin kullanıldığı sera 5 bloktan oluşmakta olup 1850 m<sup>2</sup> büyüklüğündedir. Bir peteğin sera içerisine vermiş olduğu ısı 10.000 Kkal/h olup serada 5 petek bulunmaktadır. Kalorifer suyu sıcaklığı da, kumanda kutusundan istenilen değerde ayarlanmaktadır. Ortama yakıt miktarı 10 ton ile 30ton arasında değişmektedir. Yakıt olarak kömür ve odun kullanılmaktadır (Şekil 4.38).

Şekil 4.38. Plastik örtülü serada kaloriferli ısıtma sistemi (Sarıyer/Gümüşdere, 2015)
