**İSTANBUL İLİ SINIRLARI İÇERİSİNDE  
YER ALAN ÖRTÜALTI  
YETİŞTİRİCİLİĞİN YAPISAL YÖNDEN  
İNCELENMESİ**

**Yüksek Lisans Tezi  
Biyosistem Mühendisliği Anabilim Dalı  
Danışman: Doç. Dr. Can Burak ŞİŞMAN**

### **INVESTIGATION OF THE GREENHOUSES IN İSTANBUL IN POINT OF STRUCTURAL PROPERTIES**

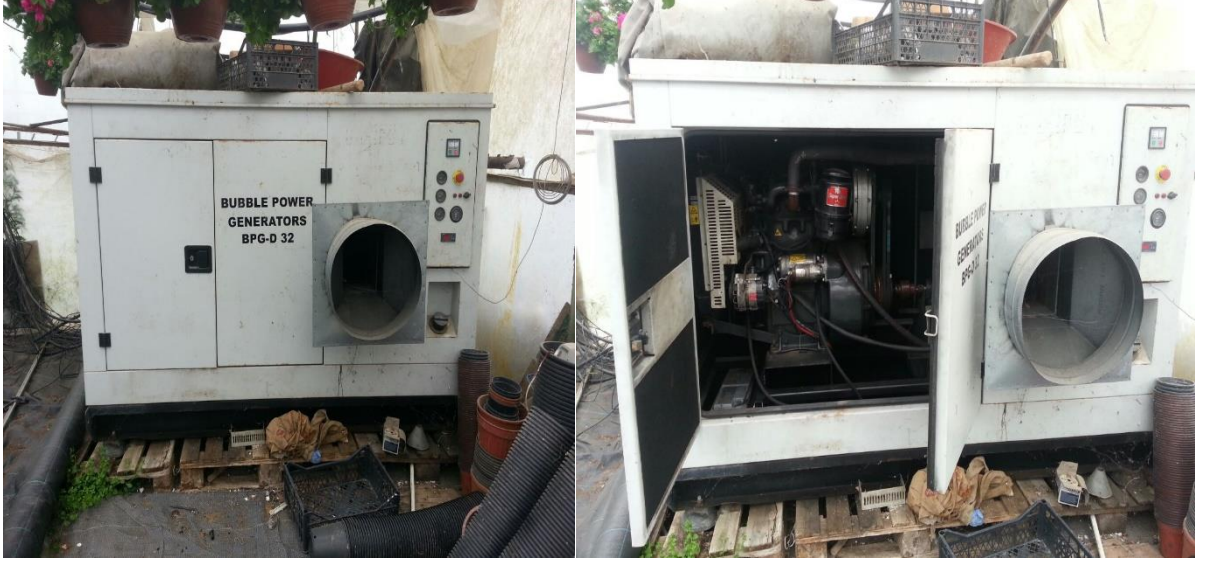
Sıcak hava üflemeli sistemin kullanıldığı sera 7 bloktan oluşmakta olup, 1500m<sup>2</sup> büyüklüğündedir. Kullanılan yakıt sıvı yakıt olup, kullanılan yakıt miktarı 3-4lt/h'dir. Meteorolojiden elde edilen tahminler takip edilerek sistem çalıştırılmaktadır (Şekil 4.39).

Şekil 4.39. Plastik örtülü serada sıcak hava üflemeli ısıtma sistemi (Sarıyer / Gümüşdere, 2015)

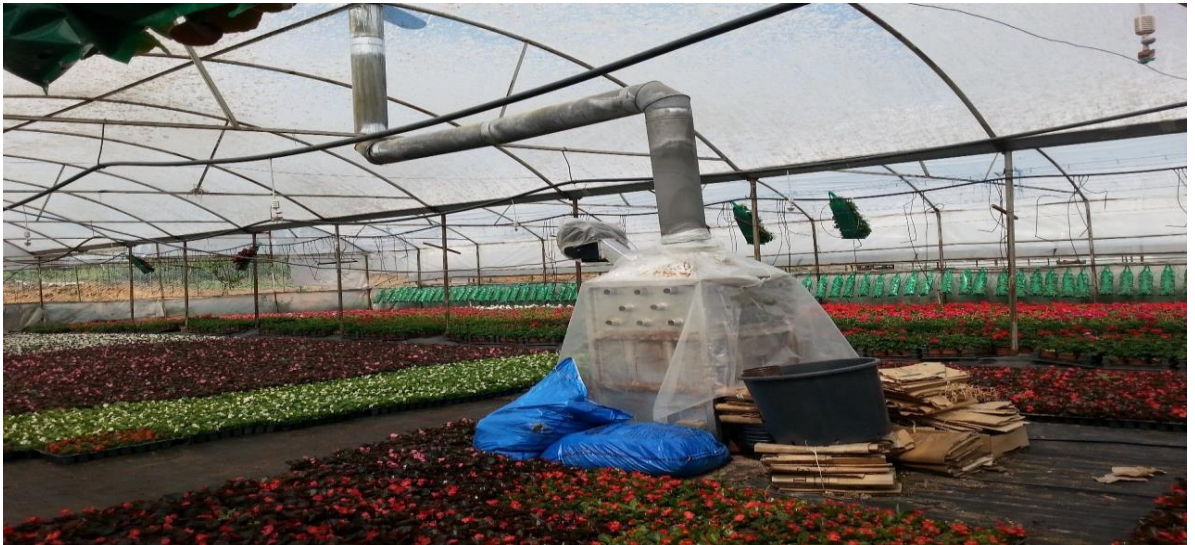
Sobalı sıcak hava üflemeli sistemin kullanıldığı sera 3 bloktan oluşmakta olup, 750m<sup>2</sup> büyüklüğündedir. Soba aracılığıyla ısıtılan hava bir fan yardımıyla sera içerisine basılarak yapılmaktadır. Sıcak hava üfleme kapasitesi 1800m<sup>3</sup>/h'dir (Şekil 4.40).

Şekil 4.40. Plastik örtülü serada sobalı üflemeli ısıtma sistemi (Sarıyer/Gümüşdere, 2015)

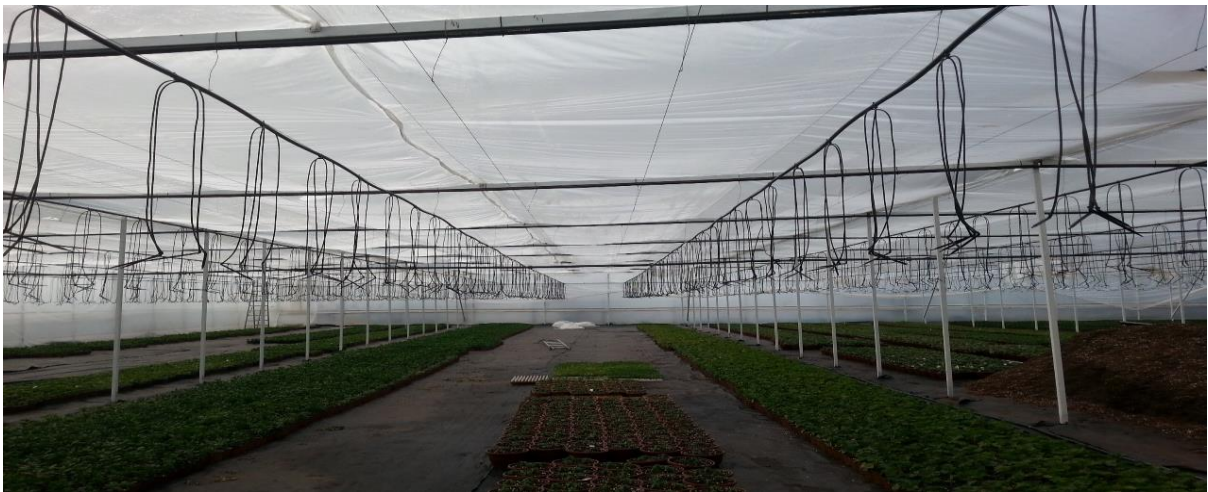
**Şekil 4.41.** Plastik örtülü serada çift kat örtü malzemesi kullanımı (Sarıyer/Gümüşdere, 2015)

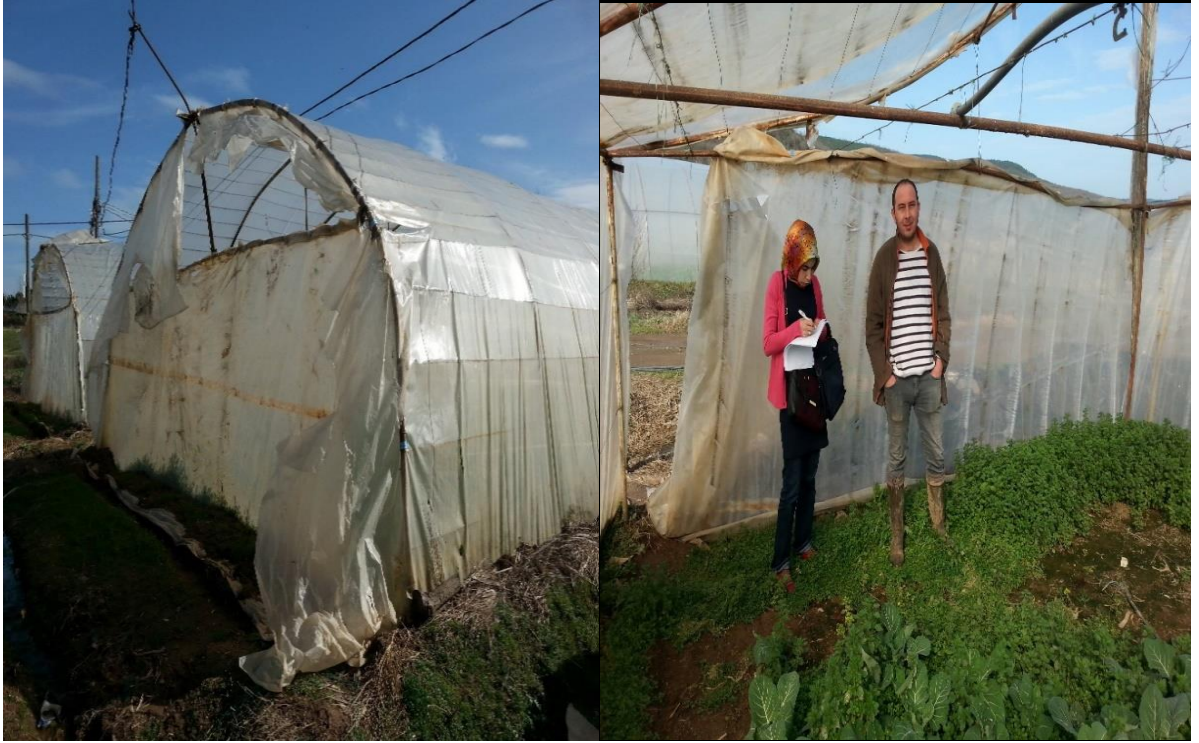
**Şekil 4.42.** Yüksek tünel sisteminde örtü malzemesinde oluşan deformasyon (Pendik /Göçbeyli, 2016)

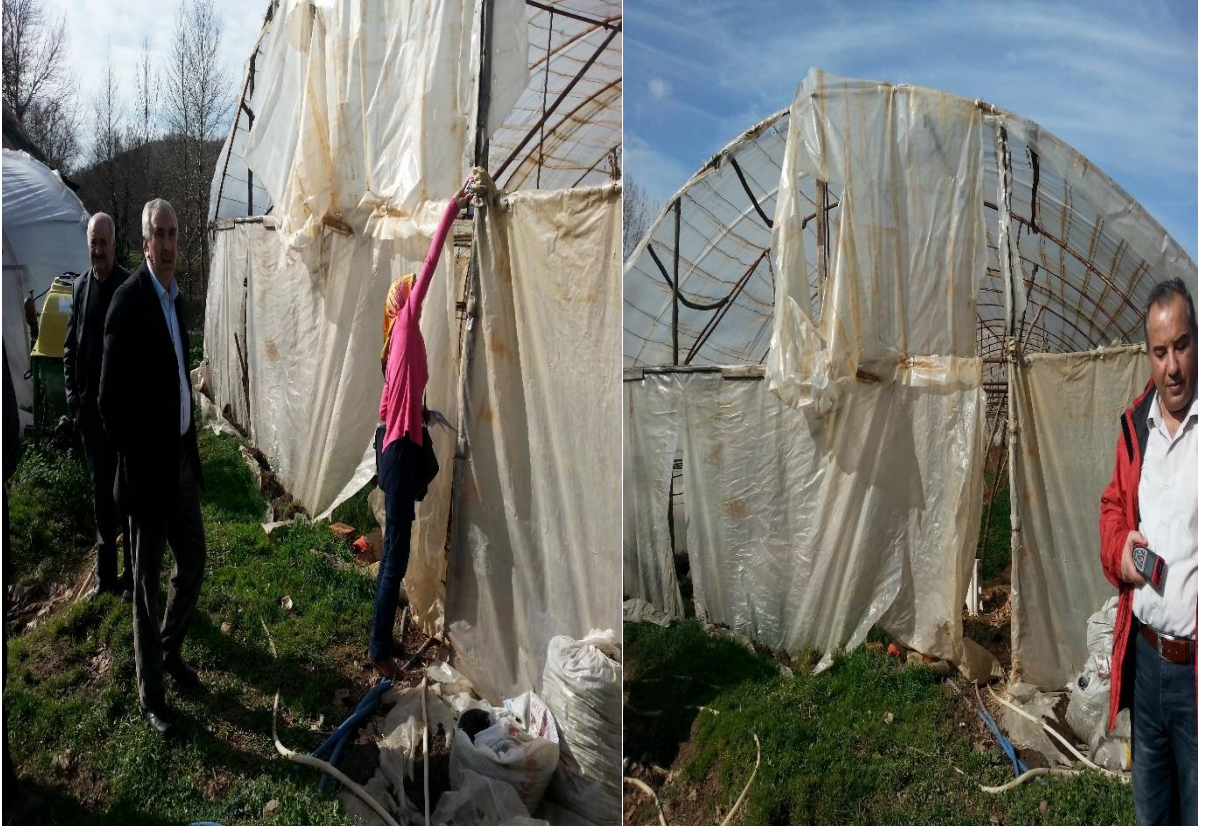
**Şekil 4.43.**Yüksek tünellerde oluşan deformasyon (Pendik /Göçbeyli, 2016)

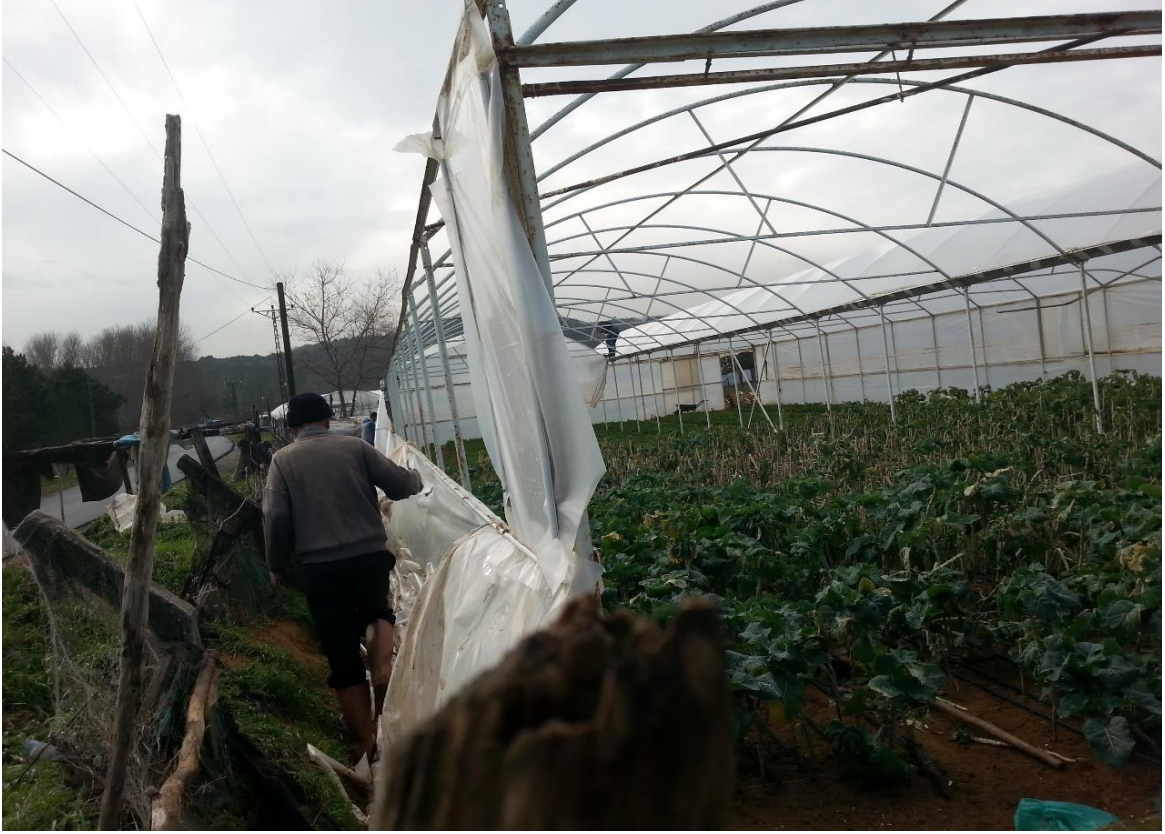
**Şekil 4.44** Bakım ve onarım çalışması yapılan yay çatılı sera (Sarıyer / Gümüşdere, 2015)
