SULAMA POMPAJ TESİSLERİNDE
OLUŞAN KOROZYON HASARLARININ
VE ÇEŞİTLERİNİN SAPTANMASI
ÜZERİNE BİR ARAŞTIRMA

Doktora Tezi

Tarım Makinaları Anabilim Dalı

T.C.
NAMIK KEMAL ÜNİVERSİTESİ
FEN BİLİMLERİ ENSTİTÜSÜ

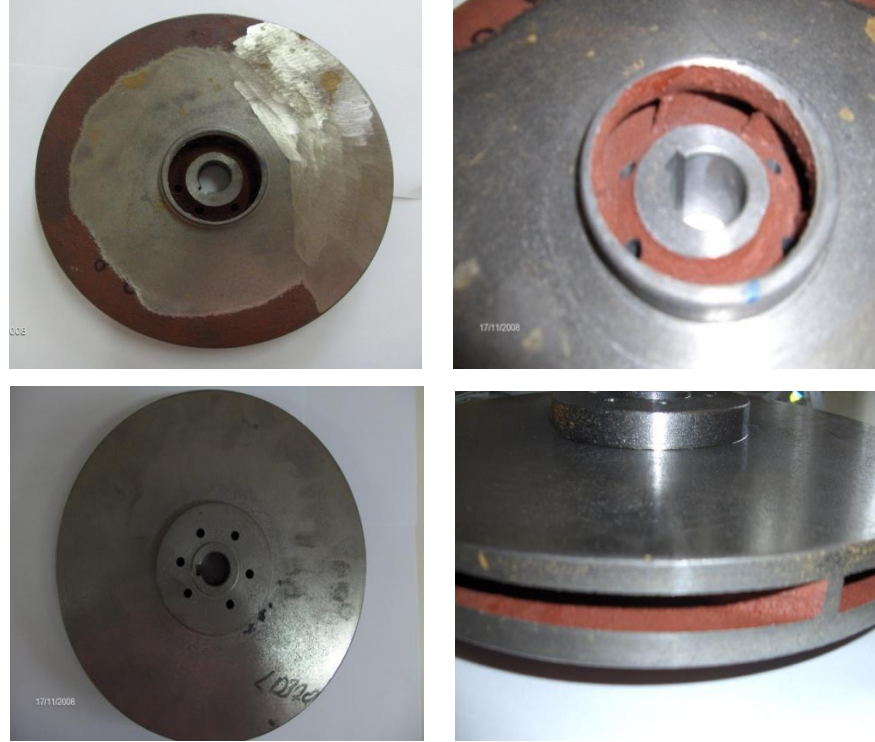
Şekil 4.1. İlk 150 saatlik sürede denemesi yapılmış çarkın denemeden önceki makro yapı görüntüleri

a) İlk 150 saatlik sürede denemesi yapılmış çarkın denemeden önceki makro yapı görüntüleri: Denemeye başlamadan önce çarkın makro yapı görüntüleri çekilmiş ve bu görüntüler Şekil 4.1’de verilmiştir.

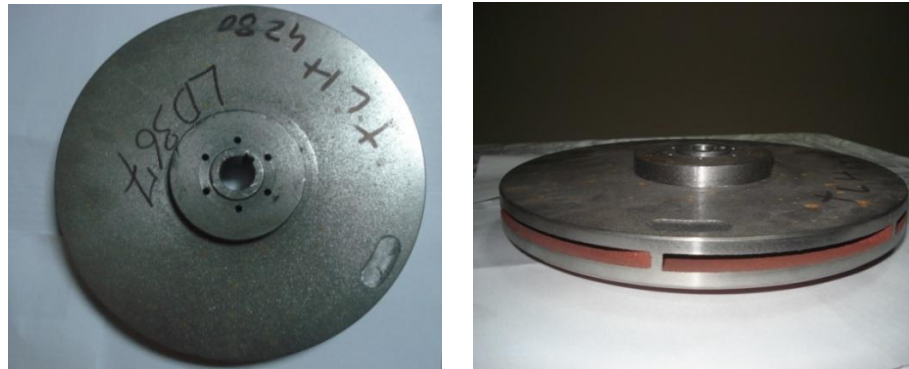
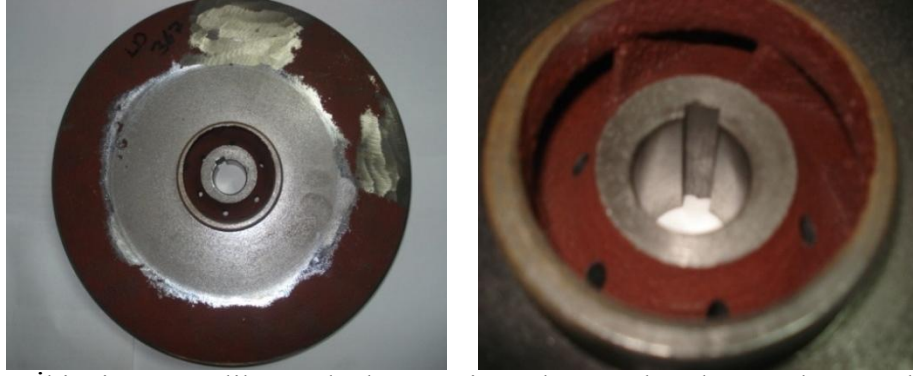
Şekil 4.2. İkinci 150 saatlik sürede denemesi yapılmış çarkın denemeden önceki makro yapı görüntüleri

b) İkinci 150 saatlik sürede denemesi yapılmış çarkın denemeden önceki makro yapı görüntüleri: Denemeye başlamadan önce çarkın makro yapı görüntüleri çekilmiş ve bu görüntüler Şekil 4.2’de verilmiştir.

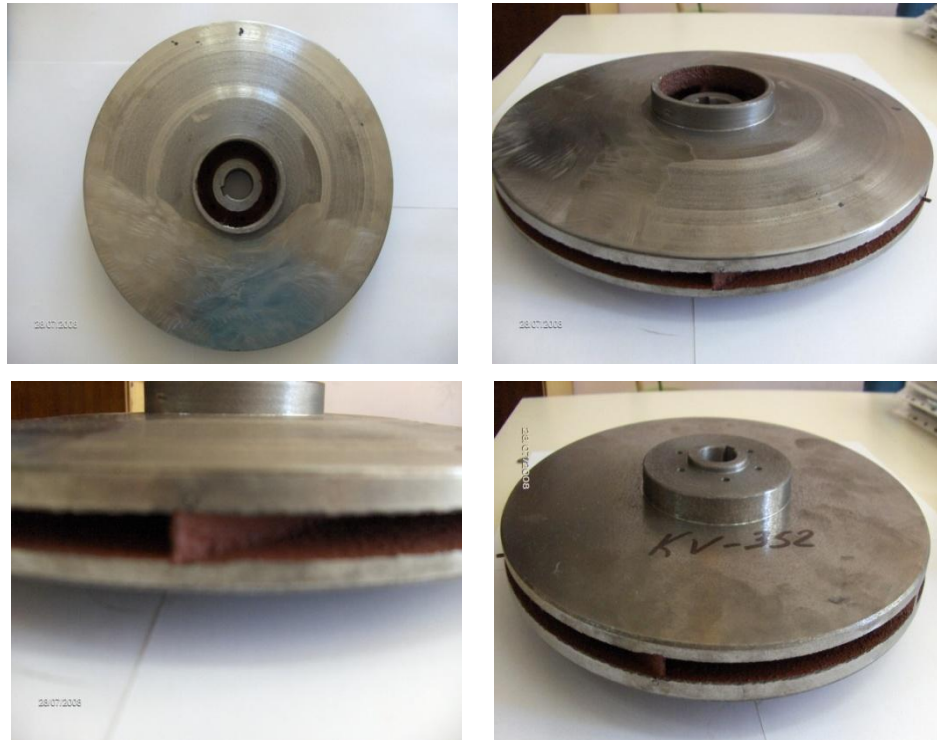
Şekil 4.3. İlk 200 saatlik sürede denemesi yapılmış çarkın denemeden önceki makro yapı görüntüleri

c) İlk 200 saatlik sürede denemesi yapılmış çarkın denemeden önceki makro yapı görüntüleri: Denemeye başlamadan önce çarkın makro yapı görüntüleri çekilmiştir. Bu görüntüler Şekil 4.3'te verilmiştir.

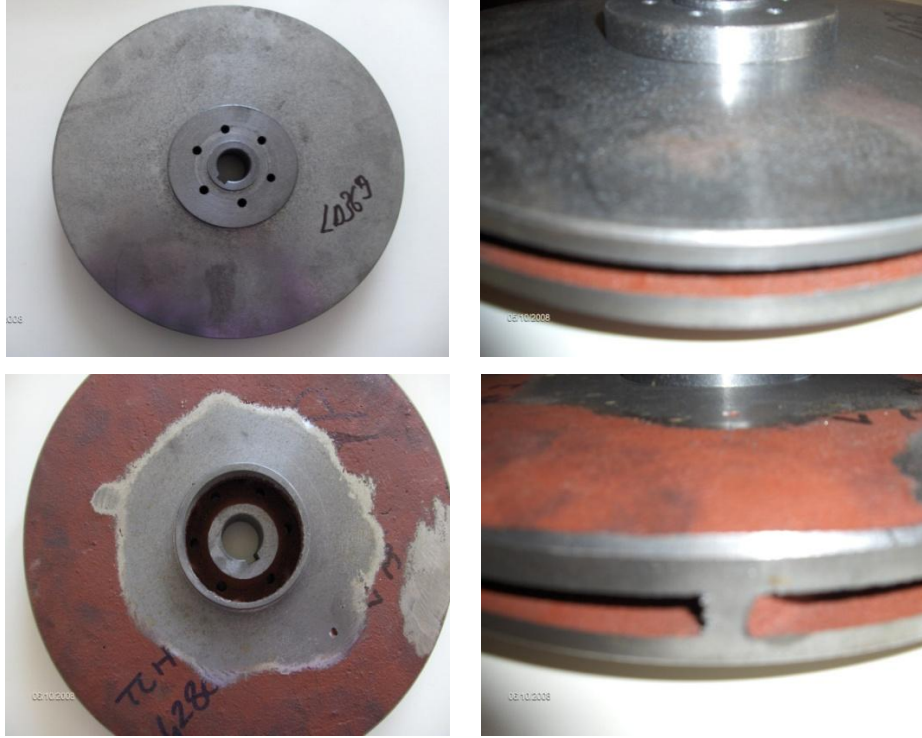
Şekil 4.4. İkinci 200 saatlik sürede denemesi yapılmış çarkın denemeden önceki makro yapı görüntüleri

d) İkinci 200 saatlik sürede denemesi yapılmış çarkın denemeden önceki makro yapı görüntüleri: Denemeye başlamadan önce çarkın makro yapı görüntüleri çekilmiş ve bu görüntüler Şekil 4.4'te verilmiştir.

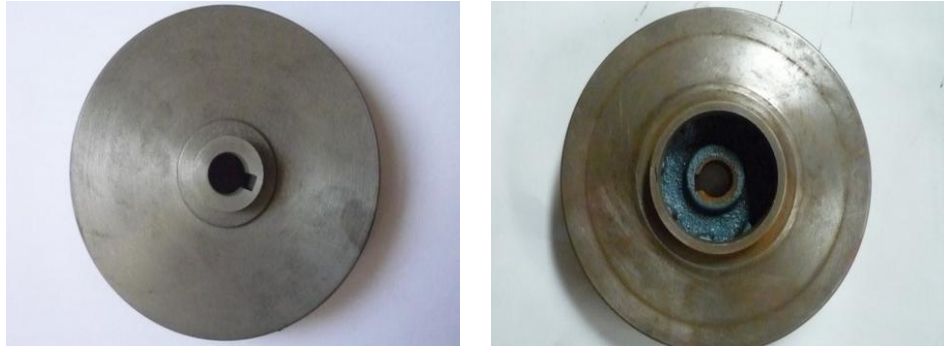
Şekil 4.5. 180 saatlik sürede denemesi yapılmış ilk dökme demir çarkın denemeden önceki makro yapı görüntüleri

e) 180 saatlik sürede denemesi yapılmış ilk dökme demir çarkın denemeden önceki makro yapı görüntüleri: Denemeye başlamadan önce çarkın makro yapı görüntüleri çekilmiş ve bu görüntüler Şekil 4.5’te verilmiştir.

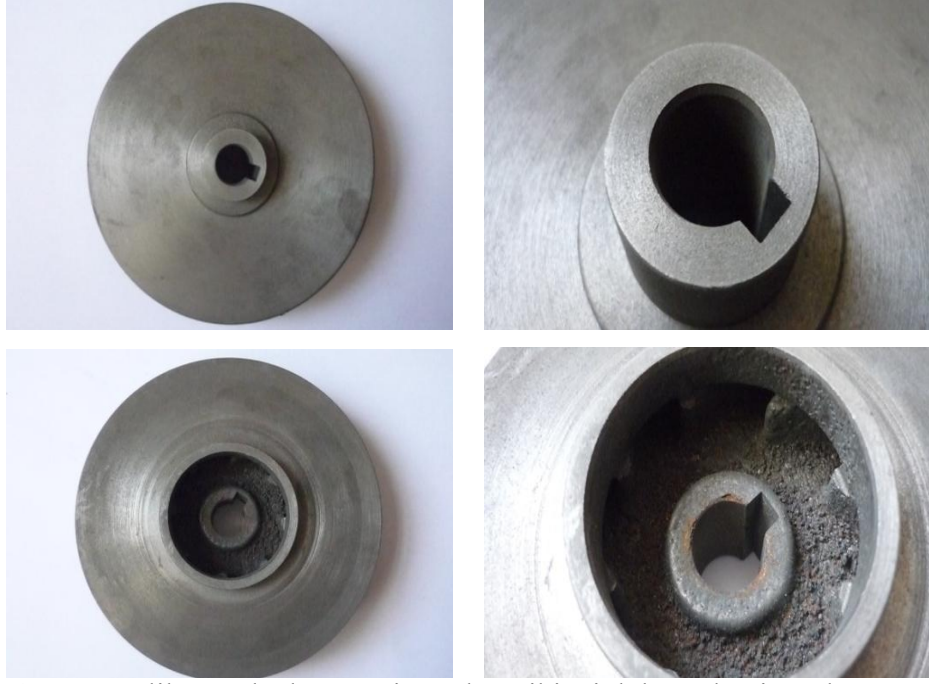
Şekil 4.6. 180 saatlik sürede denemesi yapılmış ikinci dökme demir çarkın denemeden önceki makro yapı görüntüleri

f) 180 saatlik sürede denemesi yapılmış ikinci dökme demir çarkın denemeden önceki makro yapı görüntüleri: Denemeye başlamadan önce çarkın makro yapı görüntüleri çekilmiş ve bu görüntüler Şekil 4.6’da verilmiştir.

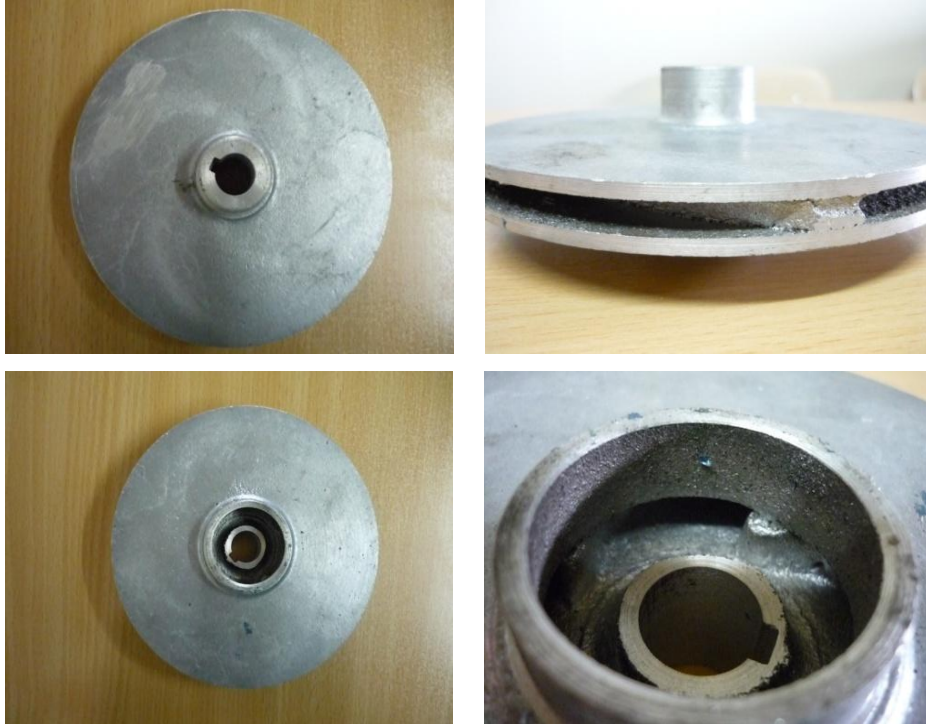
Şekil 4.7. 180 saatlik sürede denemesi yapılmış ilk alüminyum çarkın denemeden önceki makro yapı görüntüleri

g) 180 saatlik sürede denemesi yapılmış ilk alüminyum çarkın denemeden önceki makro yapı görüntüleri: Denemeye başlamadan önce çarkın makro yapı görüntüleri çekilmiş ve bu görüntüler Şekil 4.7’de verilmiştir.

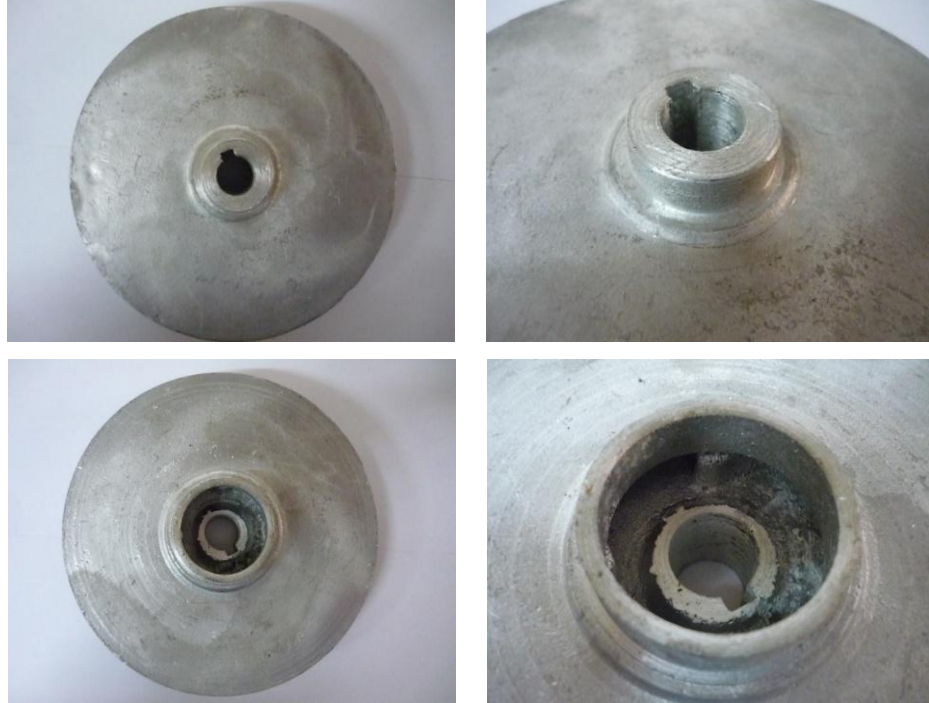
Şekil 4.8. 180 saatlik sürede denemesi yapılmış ikinci alüminyum çarkın denemeden önceki makro yapı görüntüleri

h) 180 saatlik sürede denemesi yapılmış ikinci alüminyum çarkın denemeden önceki makro yapı görüntüleri: Denemeye başlamadan önce çarkın makro yapı görüntüleri çekilmiş ve bu görüntüler Şekil 4.8’de verilmiştir.

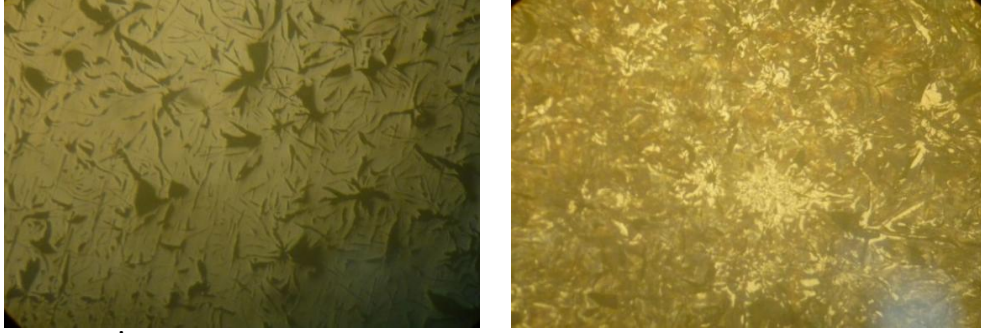
Şekil 4.9. İlk denemeye ait denemesi yapılmamış dökme demir çark malzemesinin mikro yapı görüntüleri

a) İlk denemeye ait denemesi yapılmamış dökme demir çark malzemesinin mikro yapı görüntüleri: Çark malzemesine ait mikro yapı görüntüleri Şekil 4.9’da verilmiştir.

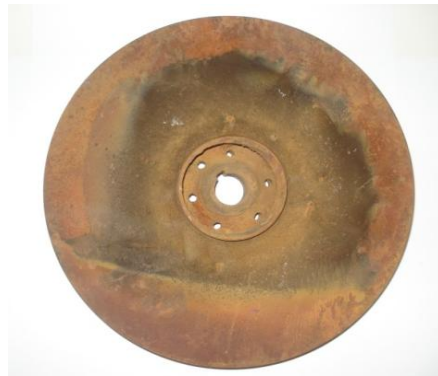
(a)

a) **İlk 150 saatlik sürede denemesi yapılmış çarkın deneme sonundaki makro yapı görüntüleri:** Denemede kullanılan çarkın 150 saatlik deneme süresi sonunda makro yapı görüntüleri çekilmiş ve Şekil 4.15'te verilmiştir. Şekil 4.15'te görüldüğü gibi çarkın her iki yüzünde de matlaşma ve aşınma izleri belirgin bir şekilde görülmektedir. Ancak Şekil 4.15. a ve b'deki resimlere bakıldığında c ve d'deki resimlere oranla aşınma ve korozyonun çok daha yoğun olduğu görülmektedir.

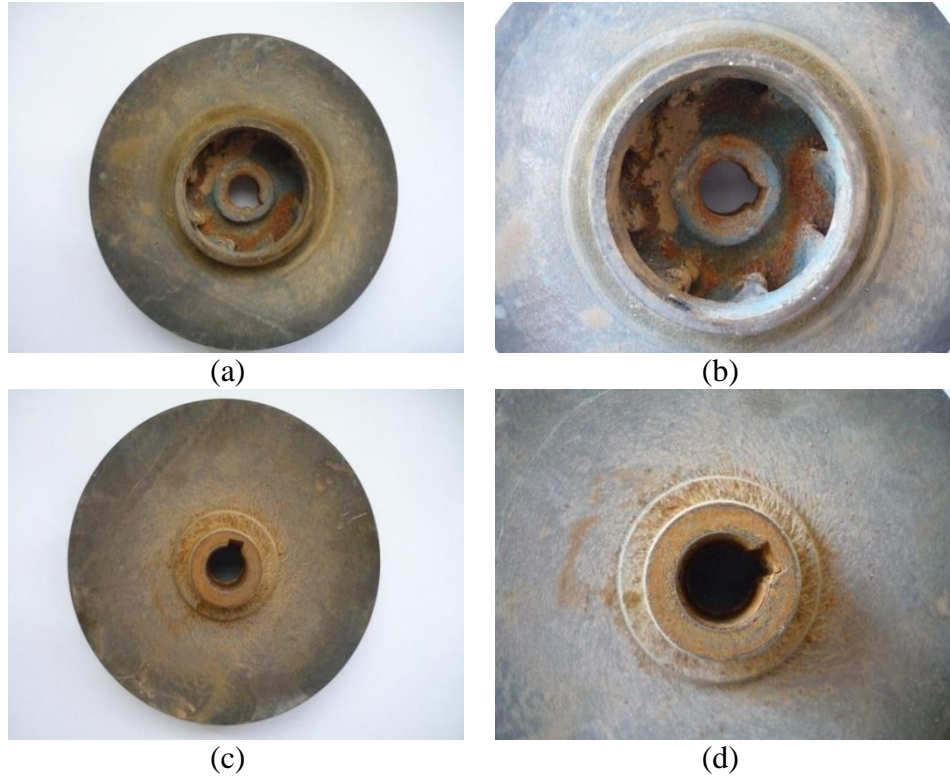
Şekil 4.19. 180 saatlik sürede denemesi yapılmış ilk dökme demir çarkın makro yapı görüntüleri

e) 180 saatlik sürede denemesi yapılmış ilk dökme demir çarkın makro yapı görüntüleri: Denemede kullanılan çarkın 180 saatlik deneme süresi sonunda makro yapı görüntüleri her iki yüzünden çekilmiş ve Şekil 4.19'da verilmiştir.

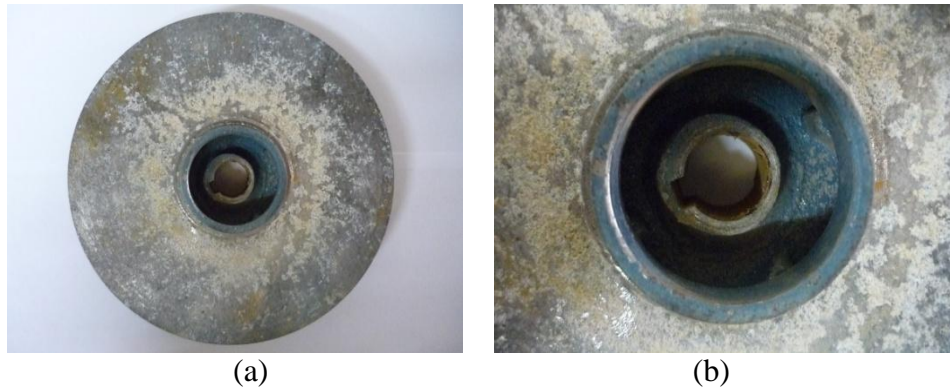
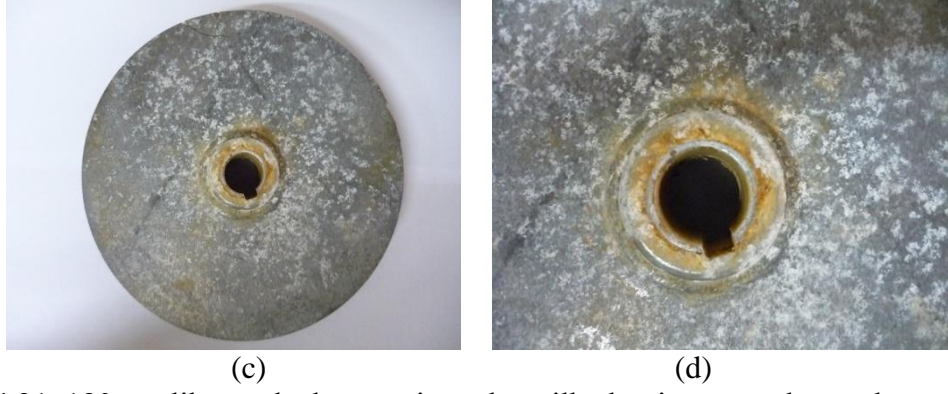
Şekil 4.21. 180 saatlik sürede denemesi yapılmış ilk alüminyum çarkın makro yapı görüntüleri

g) 180 saatlik sürede denemesi yapılmış ilk alüminyum çarkın makro yapı görüntüleri: Denemede kullanılan çarkın 180 saatlik deneme süresi sonunda makro yapı görüntüleri her iki yüzünden çekilmiş ve Şekil 4.21'de verilmiştir.

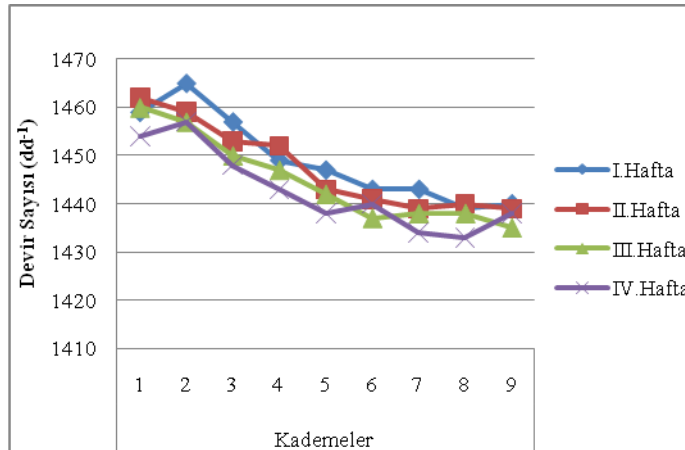
Şekil 4.100. İkinci 150 saatlik denemeye ait haftalık ölçülen devir sayısı değişim grafiği
