**KENTSEL AÇIK ALANLARIN FİZİKSEL
ENGELLİLER TARAFINDAN KULLANIM
İMKANLARININ DEĞERLENDİRİLMESİ;
TEKİRDAĞ SÜLEYMANPAŞA İLÇESİ
ÖRNEĞİ
ELİF AYGÜN**

**Yüksek Lisans Tezi
Peyzaj Mimarlığı Anabilim Dalı
Danışman: Prof. Dr. Aslı BAYÇIN KORKUT**

T.C.
NAMIK KEMAL ÜNİVERSİTESİ
FEN BİLİMLERİ ENSTİTÜSÜ
YÜKSEK LİSANS TEZİ

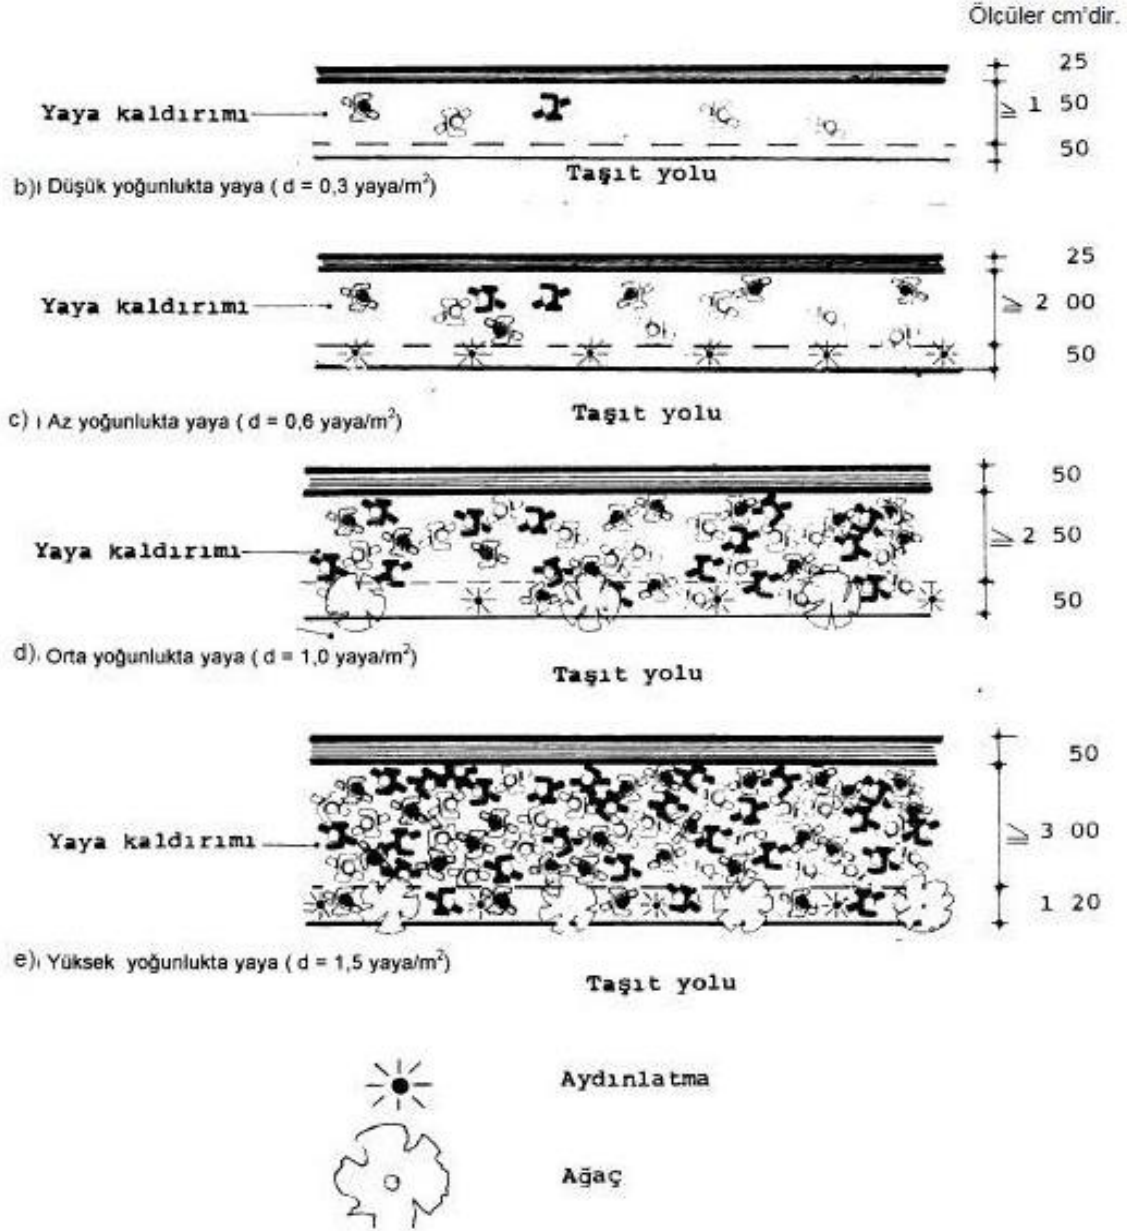
Şekil 2.2. Yaya kaldırımının minimum net genişlikleri ve emniyet şeritleri (Anonim 2014a).

- TS 12576- Şehir İçi Yollar- Kaldırım ve Yaya Geçitlerinde Ulaşılabilirlik İçin Yapısal Önlemler ve İşaretlemelerin Tasarım Kuralları'na göre; düşük yoğunluktaki yerlerde tüm yayaların serbestçe hareket edebilmeleri için yaya kaldırımında engellerden arındırılmış en az 150 cm net geçiş, az yoğunluktaki yerler için 200 cm net geçiş, orta yoğunluktaki yerler için 250 cm net geçiş, yüksek yoğunluktaki yerler için 300 cm net geçiş genişliği bulunmalıdır (Şekil 2.2). (Anonim 2014a).

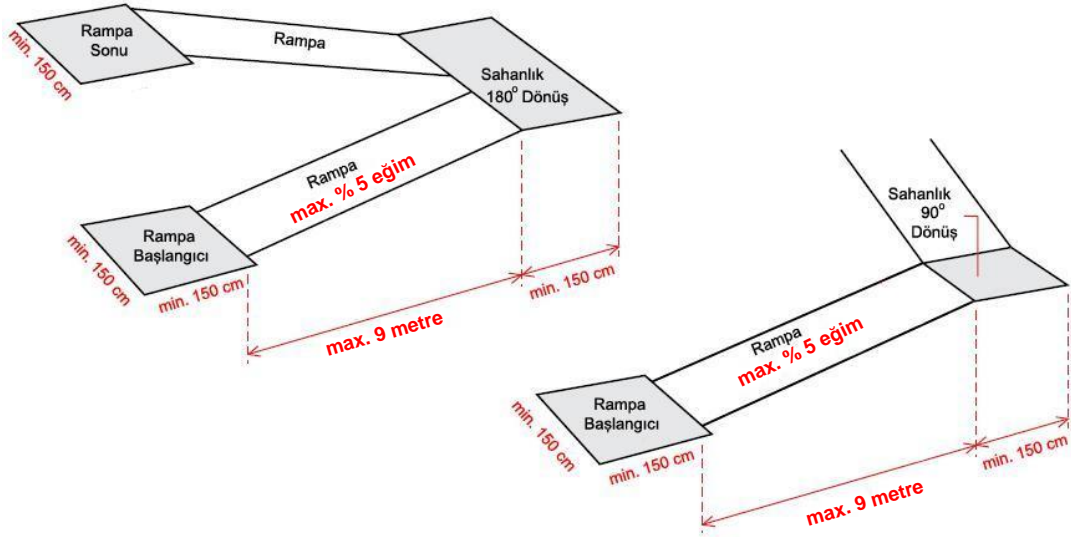
Şekil 2.14. Tekerlekli sandalyenin manevra ölçüleri (Anonim 2014a).

-Rampaların başlangıç ve bitiminde tekerlekli sandalyenin manevra yapabileceği en az 150x150 cm'lik alan bulunmalı ve rampa sahanlıkta yön değiştiriyorsa manevra için gerekli en az 150x150 cm sahanlık alanı bulunmalıdır (Şekil 2.14). (Anonim 2014a).

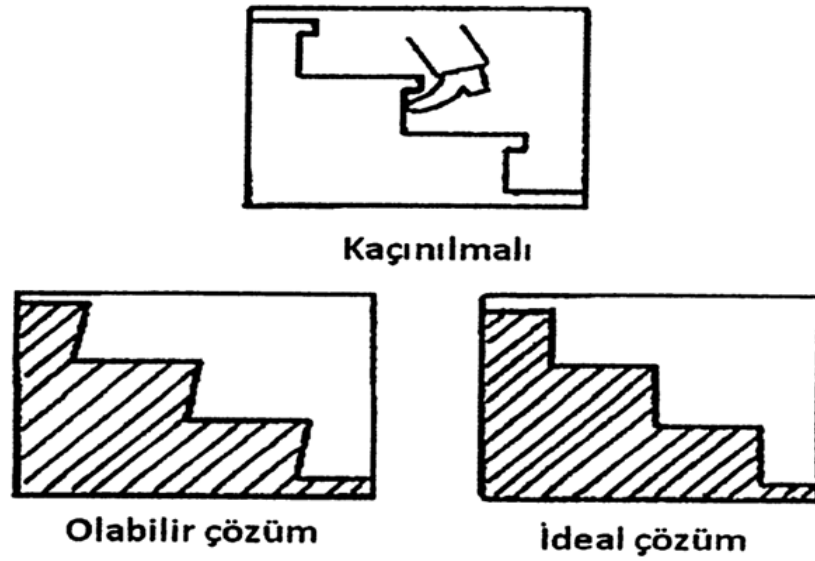
Şekil 2.20. Merdivenlerde basamak uçları (Anonim 2004).

-Merdivenlerde basamak uçları çıkıntısız olmalıdır (Şekil 2.20). (Anonim 2004).

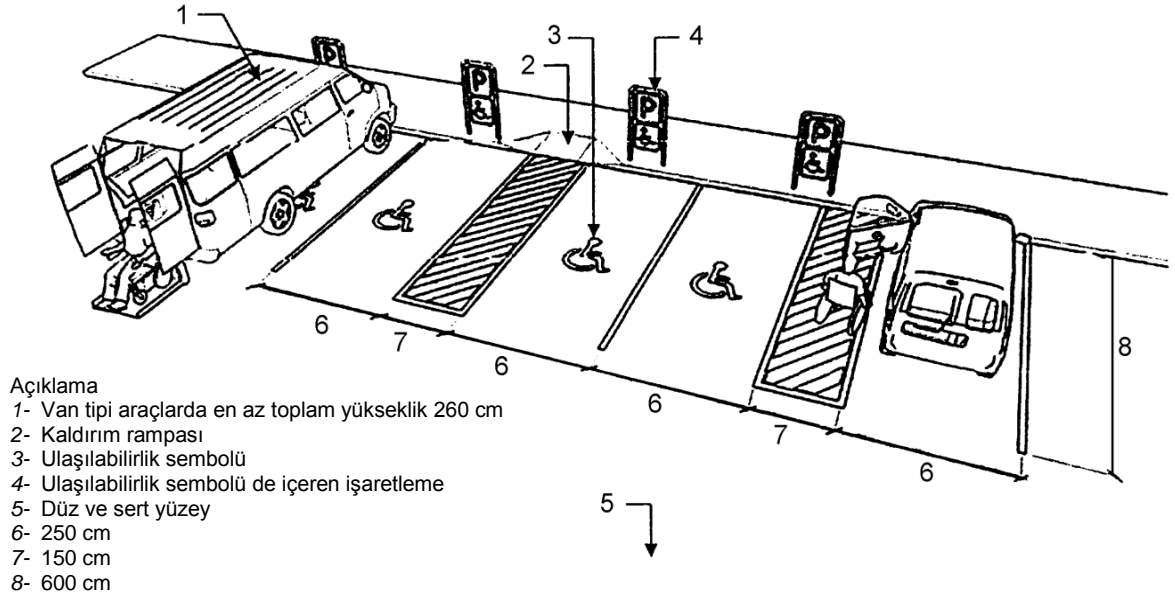
Şekil 2.24. Otopark yerleri ile ilgili özellikler (Anonim 2014a).

-Engelli otopark yerleri işaretlerle yatay ve düşey olarak belirtilmiş olmalıdır (Şekil 2.24). (Anonim 2014a).

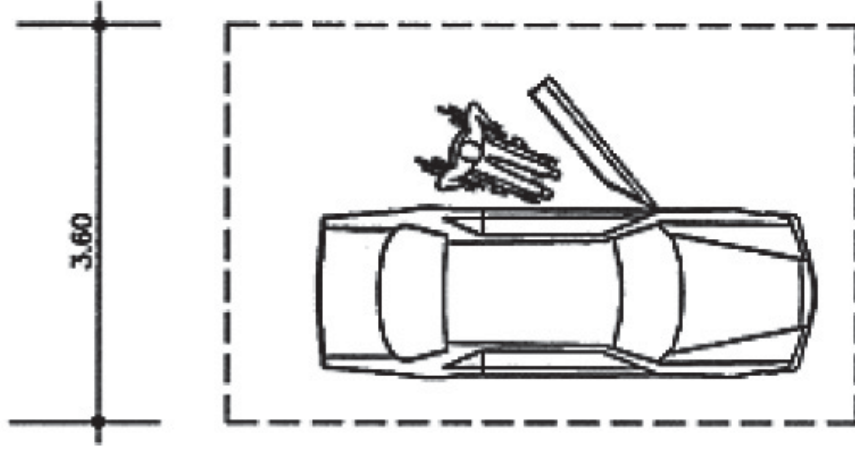
Şekil 2.25. Park yeri genişliği (Anonim 2004).

-Engelliler için düzenlenmiş bir park yerinin genişliği en az 3.60 m, tavsiye edilen genişlik ise 390 cm'dir (Şekil 2.25). (Anonim 2004)

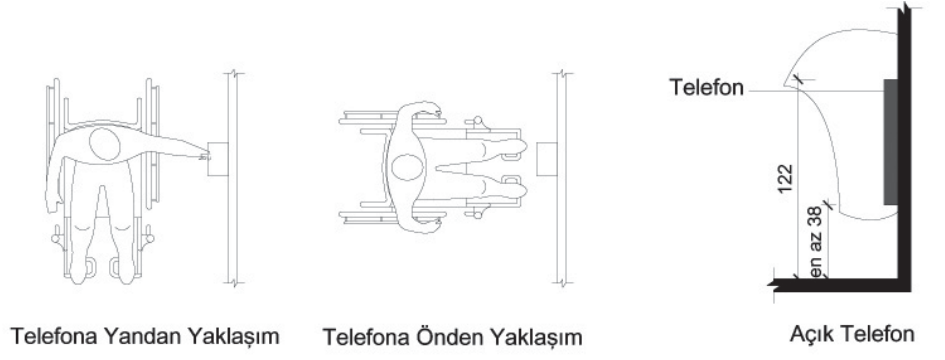
Şekil 2.36. Açık ve kapalı telefonlara ait ölçüler (Anonim 2010b).

-Telefon kulübesinin ölçüleri en az 120 cmx140 cm olmalıdır (Şekil 2.36). (Anonim 2010b)

a) Telefona yaklaşım

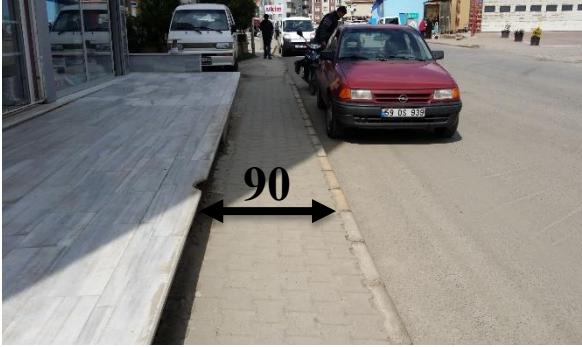
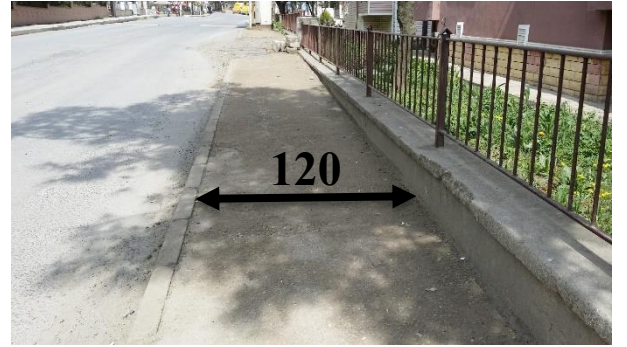
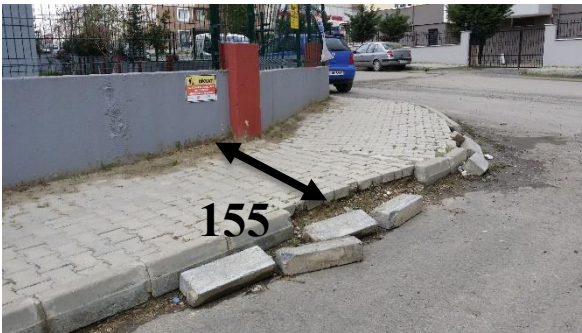
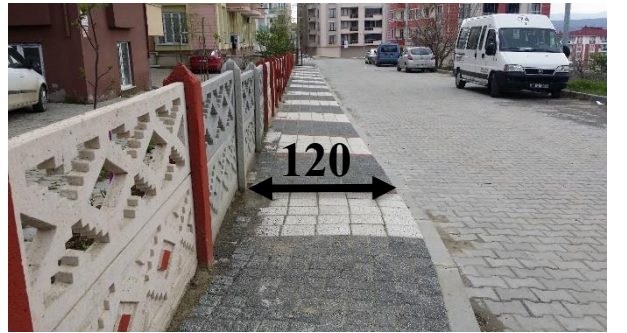
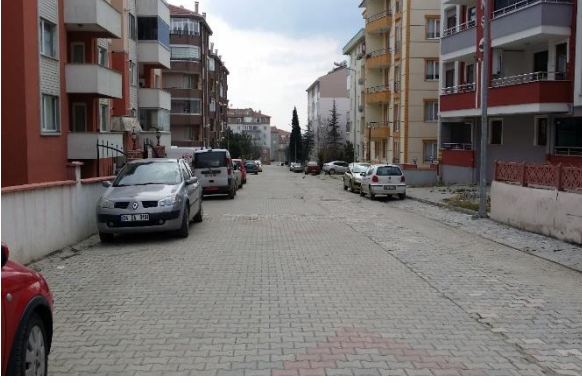
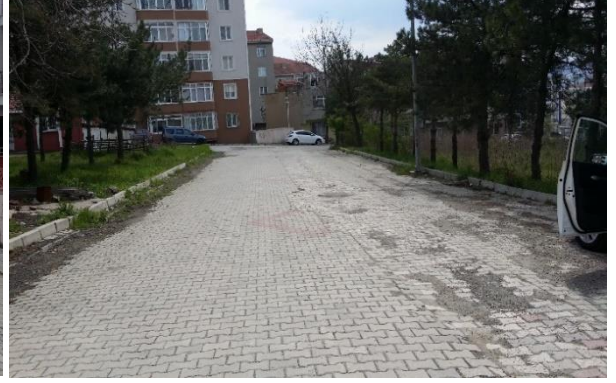
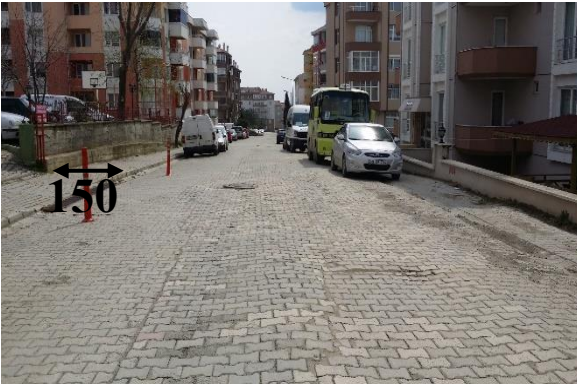
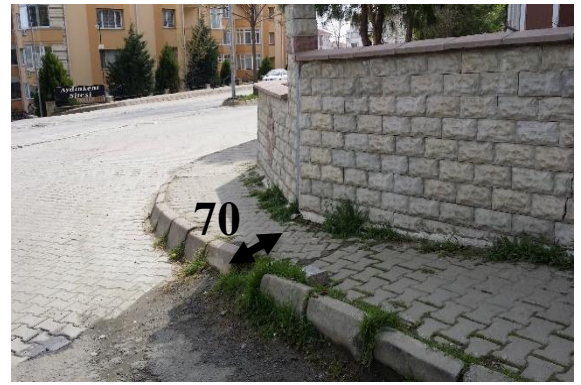
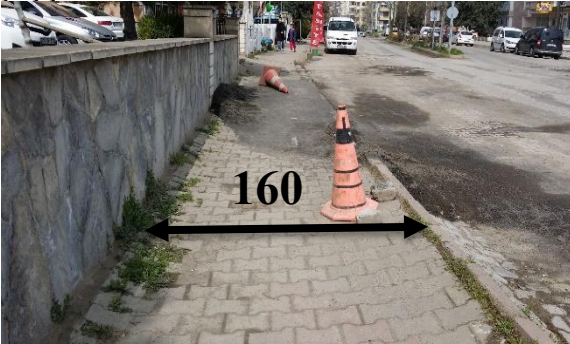
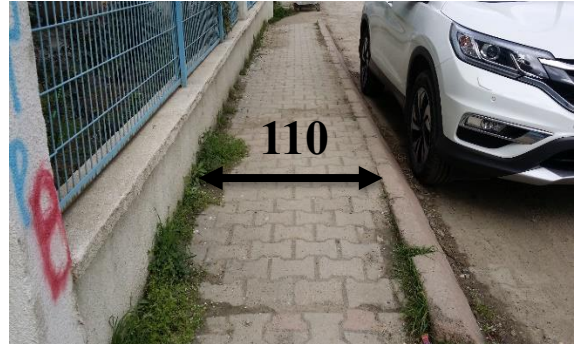
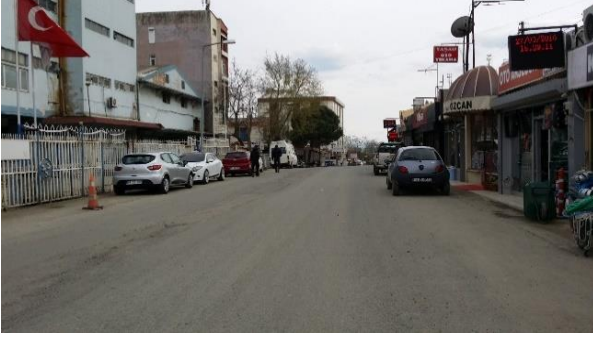
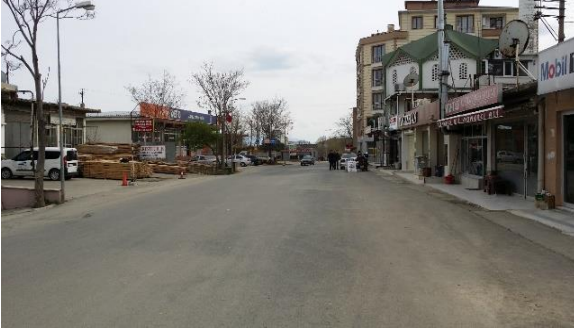
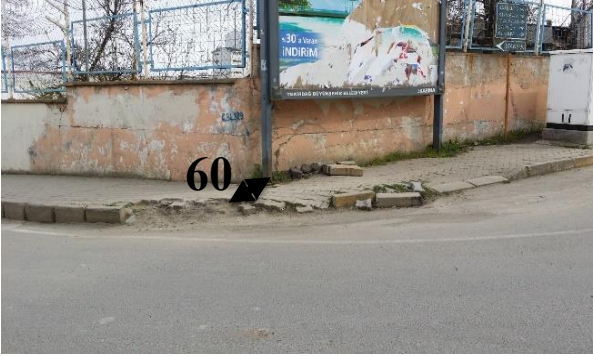
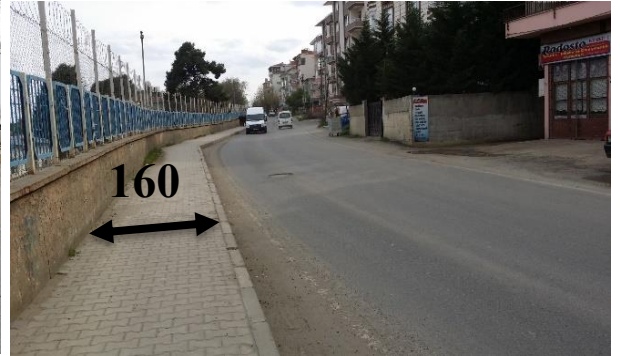
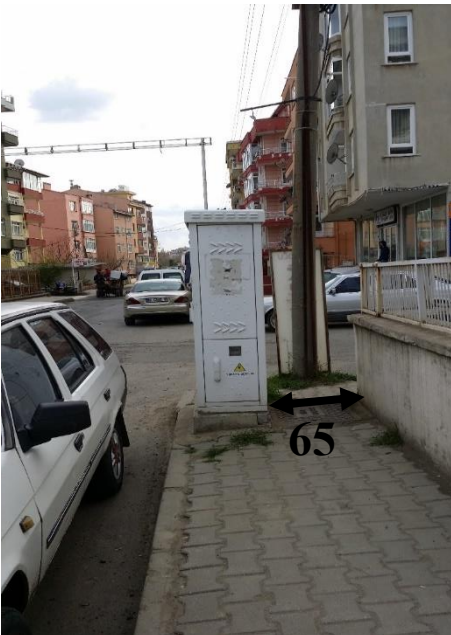
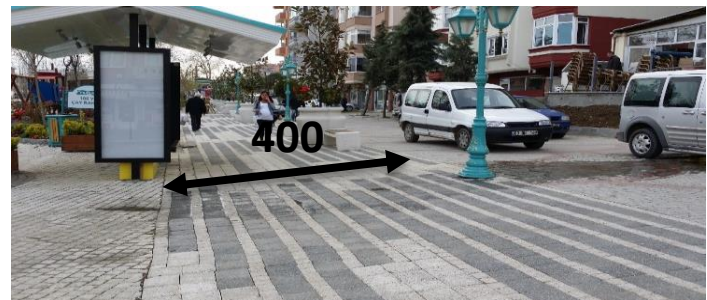
Şekil 4.1. 100. Yıl Mahallesi kaldırım ve yürüyüş yolları (Orijinal).

Şekil 4.1.g.h.1' da verilen yaya kaldırımında ani seviye değişikliği görülmektedir. Kilit taşlar hasar görmüştür, tehlike oluşturmaktadır.

Yürüyüş yolları üzerinde bulunan aydınlatma elemanları, çöp kutuları, bitkiler, gibi engellerin çevreleri uyarıcı öğelerle çevrenememiş ve farklı doku ile renk zıtlığına sahip değildir. Bu durum engelli bireyler için tehlike oluşturmaktadır.

Şekillerde görüldüğü gibi kilit taş, kare parke taş ve bordürler kullanılmıştır, ancak bunlarda bozulmalardan dolayı girintiler ve çıkıntılar olduğu için engelsiz bireyler dahil olmak üzere herkes için tehlike oluşturmaktadır bununla birlikte standartlara uygun değildir. Bordür taşları yaya kaldırım kaplamasından farklı renk ve dokuda değildir. İncelenen hiç bir yürüyüş yolunda görme engelliler için yol güzergahının bulunmasını sağlayacak hissedilebilir/duyumsanabilir yüzeylerden oluşan kılavuz çizgiler bulunmamaktadır. Çivici, Gönen (2015), Kurşun (2014), Bekci (2012) ve Dikmen (2010)'in çalışmaları da kentsel mekanlarda genel olarak kılavuz çizgilerin kullanılmadığını göstermektedir.

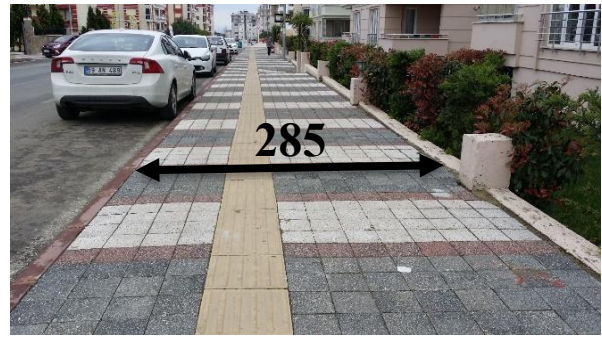
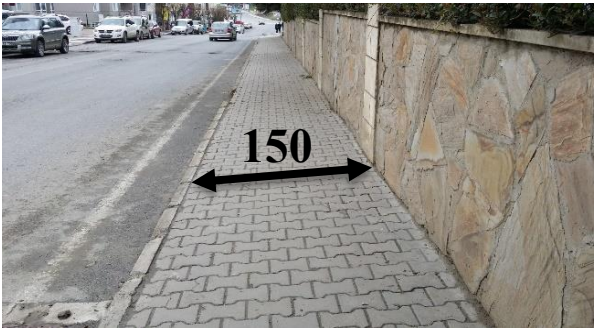
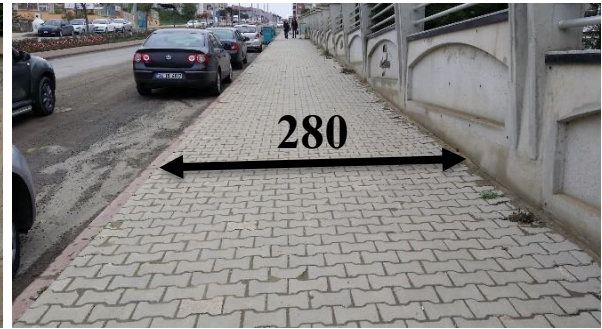
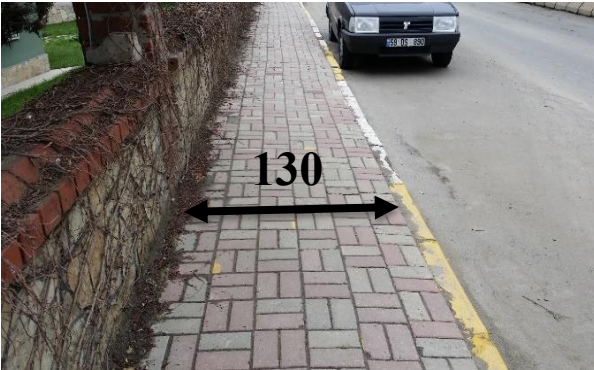
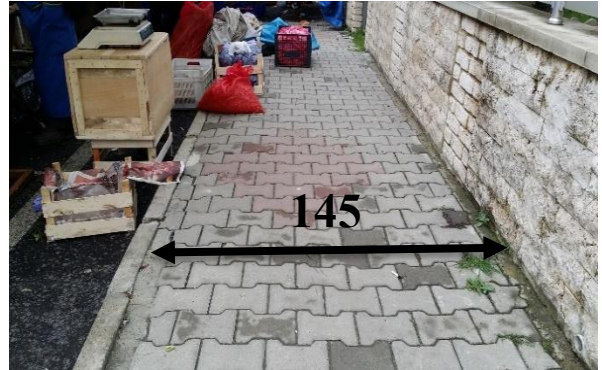
Yollarda kullanılan kare parke taş, kilit taş, kauçuk gibi döşeme malzemeleri genel olarak uygun hasar görmemiş ve yolu bitkilendirmeden ayıran bordürler farklı ve renk ve dokuda kullanılmıştır. Şekil 4.2.g’deki yürüyüş ve koşu yolu ölçü ve malzeme bakımından uygundur. Kaldırımlarda kullanılan bordürlerin üst seviyesi olması gerektiği gibi 15 cm’dir.

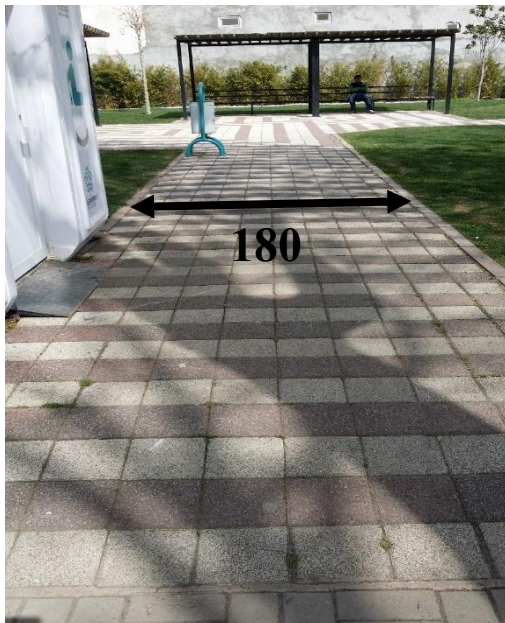
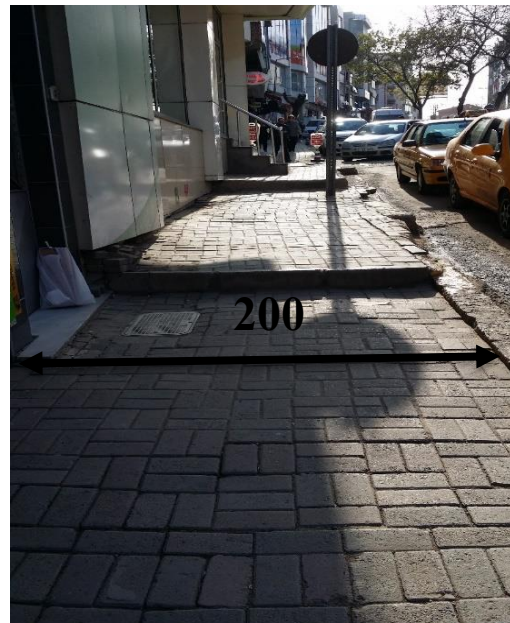
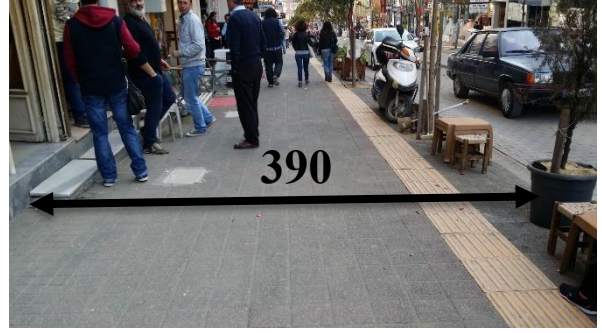
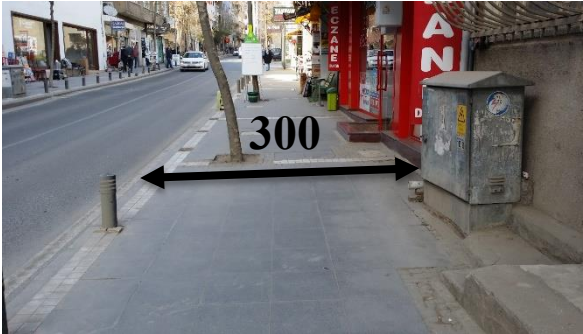
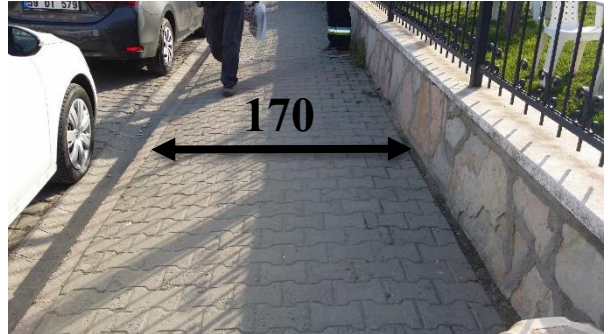
Şekil 4.3. Ertuğrul Mahallesi kaldırımı ve yürüyüş yolları (Orijinal).

Şekil 4.3.e’de kaldırım üzerinden yükselen ağaçların etrafında görme engelli bireylerin baston yardımıyla algılaması için gerekli 10 cm yükseklikte bir platform ya da bordür kullanılmamıştır. Kaldırım üzerinde yazı tahtaları, kovalar gibi ulaşım kalitesini düşürecek nesnelere mevcuttur.

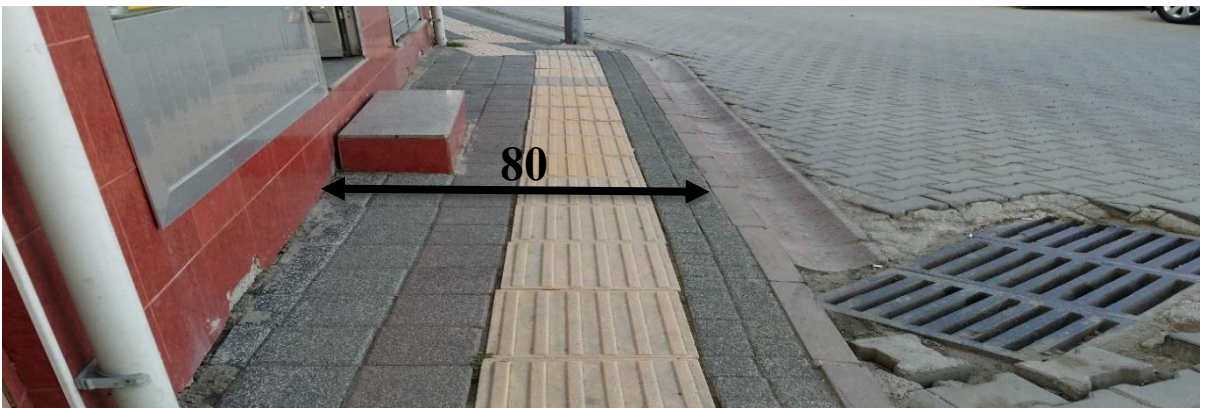
g.)Ertuğrul Mahallesi Hüseyin Pehlivan Caddesi kaldırımı

Şekil 4.3.g’de yol genişliği 80 cm ve standartların çok altındadır, tekerlekli sandalyeli engelli bireylerin dönüş açlarına uygun değildir. Kaldırım üzerinde genişliğinin daha da daralmasına sebep olan basamak mevcuttur. Hissedilebilir yüzeylerin cadde kenarından uzaklığı 50 cm’nin altındadır ve standartlara uygun değildir

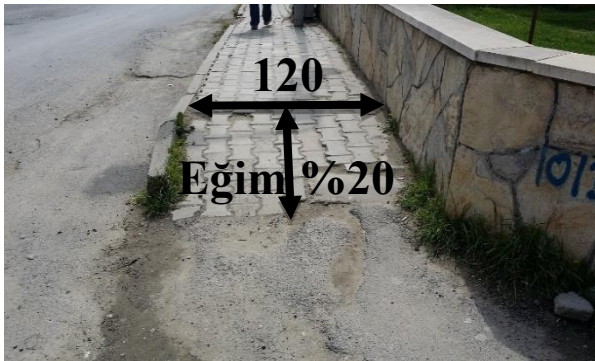
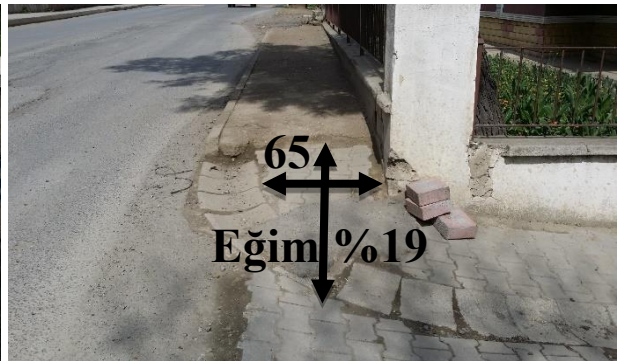
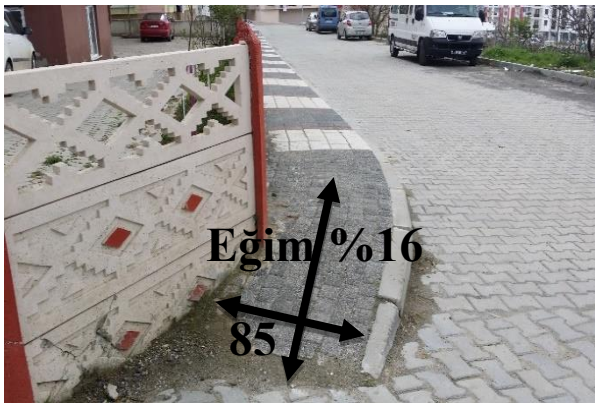
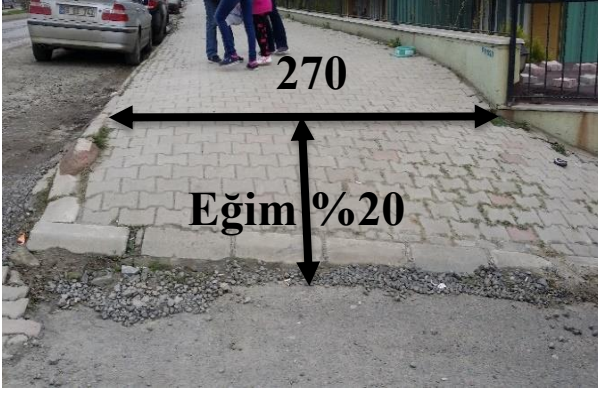
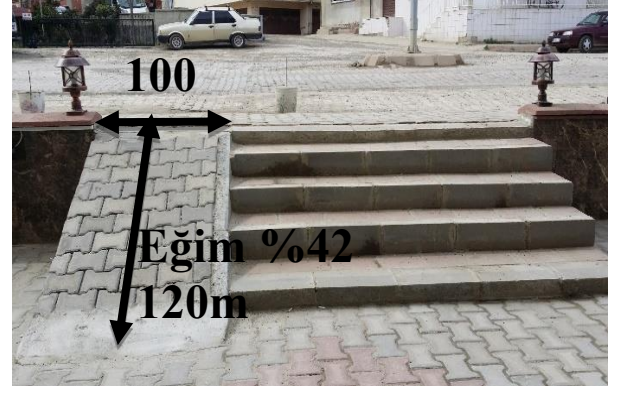
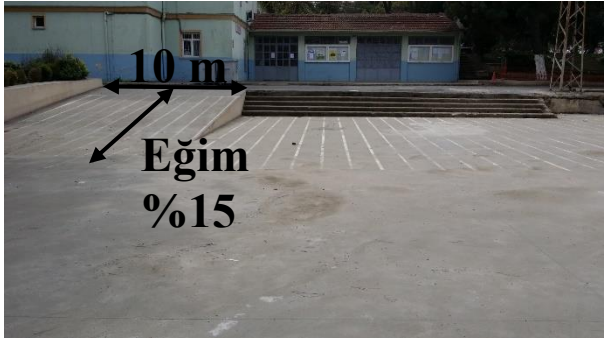
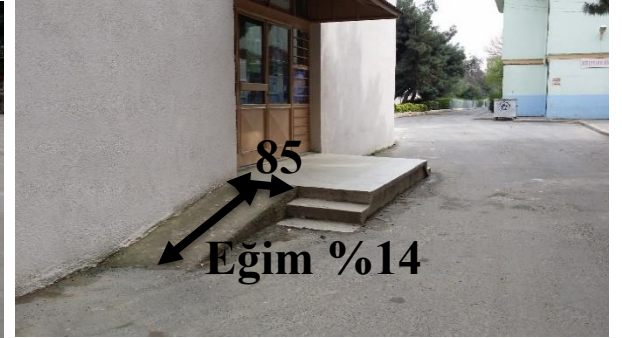
Rampaların hiç birinde her iki tarafında bulunması gereken en az 5 cm’lik koruma bordürü ya da demiri bulunmamaktadır. Bu durum, Kurşun (2014), Alp (2014), Bekci (2012) ve Eşkil (2011)’in çalışmalarındaki mevcut sorunla benzerlik göstermektedir.

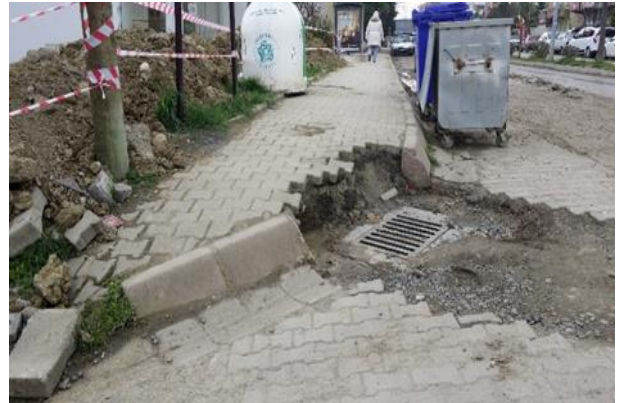
d.)100. Yıl Mah. Ekrem Tantin Cad. rampası

Şekil 4.4.d’de görülen yaya kaldırımı tahrip olmuş, kilit taşlar ve bordürler sökülmüş, engelsiz vatandaşların dahi kullanması zor olan bir vaziyete bürünmüştür. Şekil 4.4.b’ de rampa çevresinde döşeme taşları bulunmaktadır ve Şekil 4.4.e’de asfaltla bordürün arasına mıcır birikerek ulaşım kalitesini düşürmektedir. Çivici, Gönen (2015), Kaya (2015), Alp (2014) ve Eşkil (2011)’in çalışmalarında da benzer bulgular mevcuttur.

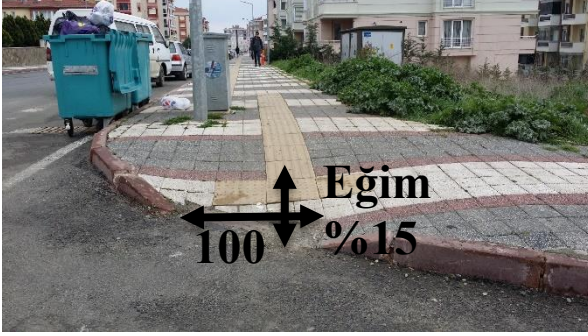
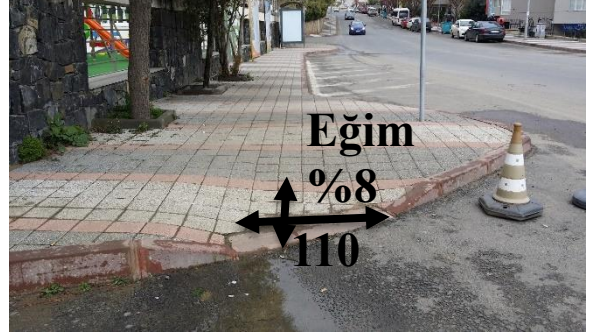
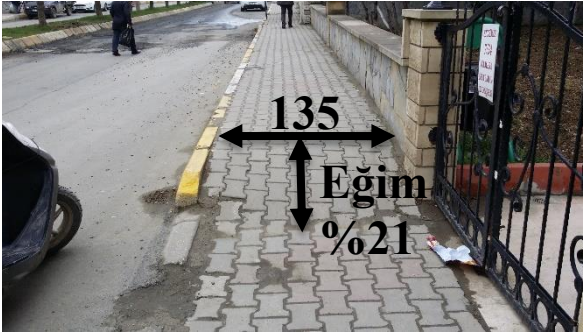
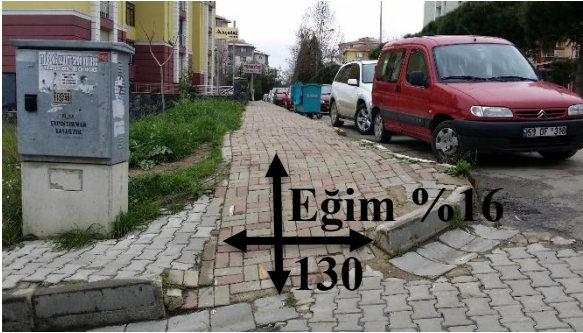
Her üç mahallede yaya kaldırım rampaları ve bina girişi rampaları incelendiğinde genel anlamda rampa genişlikleri uygun olsa da eğimlerinin fazla olduğu görülmüştür. Her kaldırıma rampa düzenlenmeye çalışılmıştır, bir çok rampanın da malzemeleri hasarlıdır. Rampaların her iki yanında düzenlenmesi gereken koruma bordürleri yoktur ve rampaların başında ve sonunda bulunması gereken uyarıcı yüzeyler kullanılmamıştır.

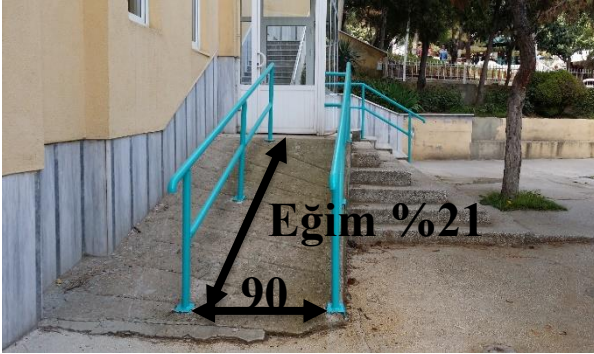
a.)Ertuğrul Mah. Hasan Şekerözü Sok. Rüstempaşa Aile Sağlığı Merkezi girişi rampası:

Şekil 4.6.b dışında eğimlerin oldukça dik olduğu standartlara uygun olmadığı görülmüştür ancak rampa genişlikleri uygun ölçülerdedir.

Şekil 4.6.a'da görülen rampadaki korkuluk güvenlik açısından uygun durumdadır.

Rampaların hiç birinde, görme engelliler için rampaların başında ve sonunda 60 cm uzunluğunda olması gereken uyarıcı yüzeyler bulunmamaktadır.

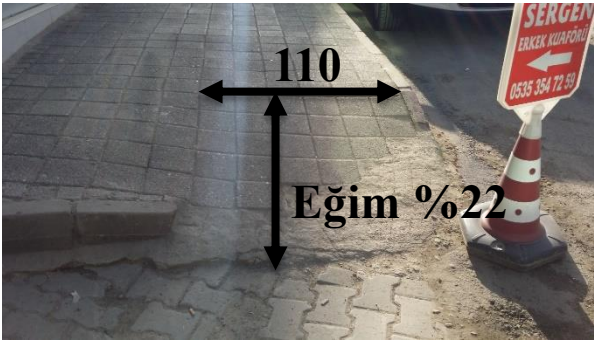
c.)Ertuğrul Mah. Hükümet Cad. rampası

Şekil 4.6.c.d'de koruma için en az 5 cm yüksekliğinde düzenlenmesi gereken koruma bordürü bulunmamaktadır.

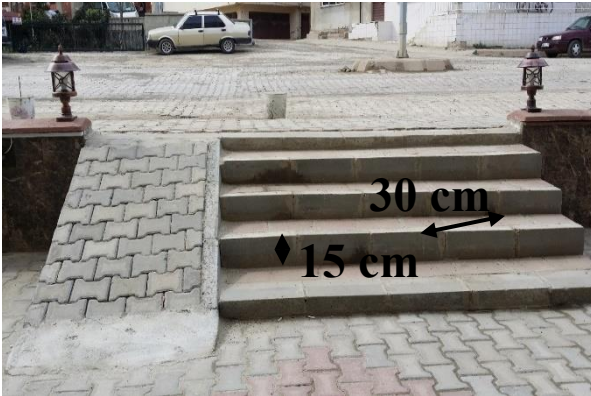
a.)100. Yıl Mah. Ekrem Tantin Cad. merdiveni b.)100. Yıl Mah. Ekrem Tantin Cad. merdiveni

Şekil 4.7.a’da basamak genişliği en az 30 cm, rıht yüksekliği en fazla 15 cm ile olması gereken ölçülere uygundur. Merdivenin yanında uygun rampa bulunmaktadır fakat korkuluk ve küpeşteler mevcut değildir. Malzeme uygundur. Merdiven çevresindeki aydınlatmalar kullanımı kolaylaştırmaktadır.

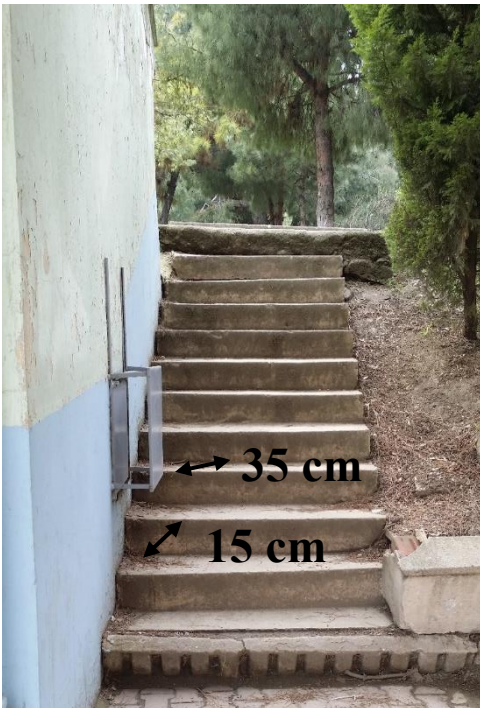
d.)100. Yıl Mah. Şaraphane Cad. merdiveni

Şekil 4.7.d’ de basamak genişliği uygun fakat rıht yüksekliği fazladır. Küpeştelerin yüksekliği 90 cm ‘den fazladır, standartlara uygun değildir. Küpeşteler olması gerektiği gibi duvar renklerinden farklı renktedir. Merdivenin basamak uçlarında çıkıntı bulunmaktadır ve bu durum tüm bireyler için takılıp düşme riski oluşturmaktadır. Merdivende rampa mevcut

değildir ve malzeme kayma durumu oluşturabilir. Dik merdiven örnekleri Bekci (2012) ve Gökçe (2012)' nin çalışmalarında da vurgulanmıştır.

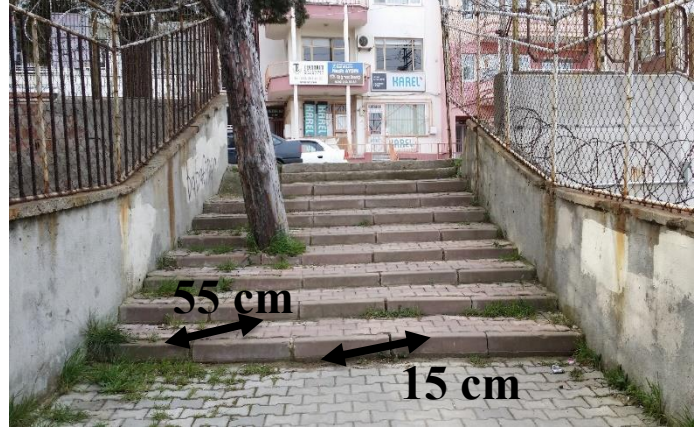
c.) 100. Yıl Mahallesi Hükümet Cad. Tekirdağ Mesleki ve Teknik Anadolu Lisesi bahçesi merdiveni e.)100. Yıl Mah. Mumcu Çeşme Cad. merdiveni

Şekil 4.7.e'de rıht yükseklikleri uygun, basamak genişlikleri birbirinden farklıdır. Kullanılan malzeme uygun fakat rampası bulunmamaktadır. Merdivenin ortasında bir ağaç engeli görülmektedir ve bu engeli fark edebilmek için hiçbir uyarıcı nesne mevcut değildir.

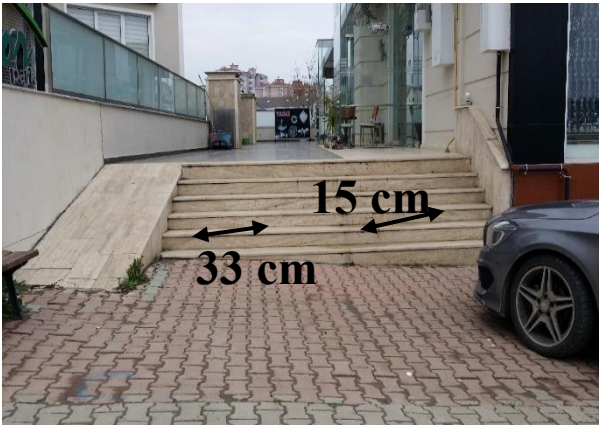
a.)Hürriyet Mah. Necip Fazıl Kısakürek Cad. merdiveni

Şekil 4.8.a’da rıht yüksekliği ve basamak genişlikleri standartlara uygundur. Rampası bulunmaktadır. Malzeme uygundur. Rıhtlar kapalı fakat basamak uçlarında çıkıntı vardır bu da takılma riski oluşturmaktadır.

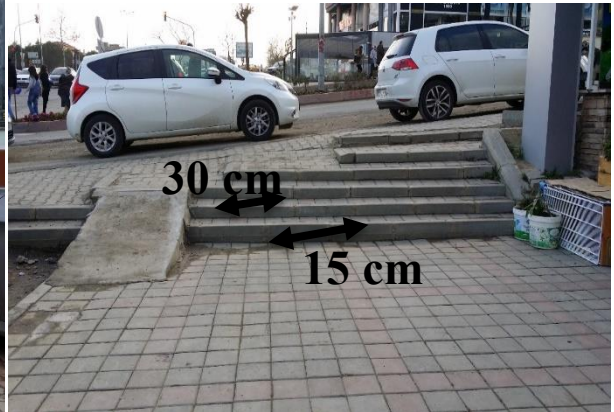
b.)Hürriyet Mah. Necip Fazıl Kısakürek Cad. İki Kardeşler lokantası önu merdiveni

Şekil 4.8.b’de rıht yükseklikleri uygundur. Basamak genişlikleri değişik ölçülerdedir. Rampa mevcuttur, korkuluk ve küpeşte bulunmamaktadır. Malzeme kullanıma müsaittir.

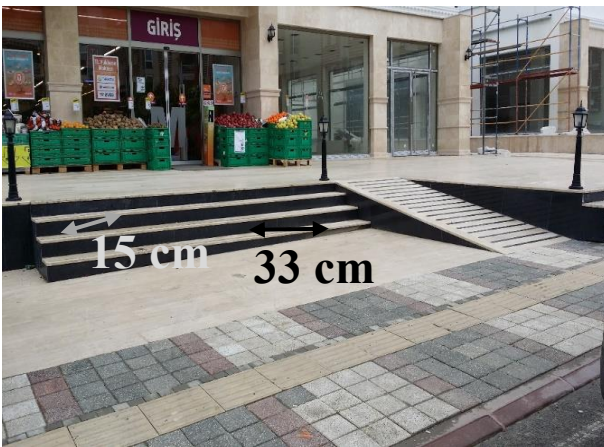
c.)Hürriyet Mah. Müjgan Kalelioğlu Sok. Migros önu merdiveni

Şekil 4.8.c'de basamak genişlikleri ve rıht yükseklikleri uygundur. Rampa bulunmaktadır, korkuluk ve küpeşte yoktur bu da tehlike yaratmaktadır. Merdiven etrafındaki aydınlatmalar kullanımı elverişli hale getirmektedir. Malzeme uygundur.

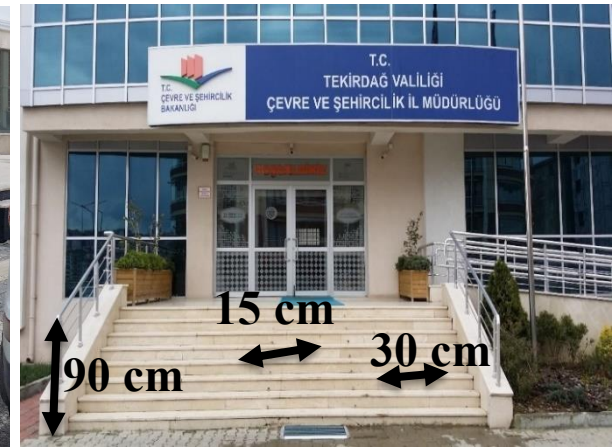
d.)Hürriyet Mah. Müjgan Kalelioğlu Sok. Çevre ve Şehircilik İl Müdürlüğü merdiveni

Şekil 4.8.d'de rıht yükseklikleri ve basamak genişlikleri uygundur. Rampa ile birlikte hem rampaya hem merdivene ait korkuluk ve küpeşter bulunmaktadır. Korkuluklar olması gerekenin altında 90 cm yüksekliğinde ve engelli bireylerin kullanabilmesi için ikinci ve üçüncü küpeştesi mevcuttur. Küpeşter olması gerektiği gibi kullanılan malzemeden farklı renktedir. Basamak uçlarında çıkıntılar bulunmaktadır, kullanılan malzeme uygundur.

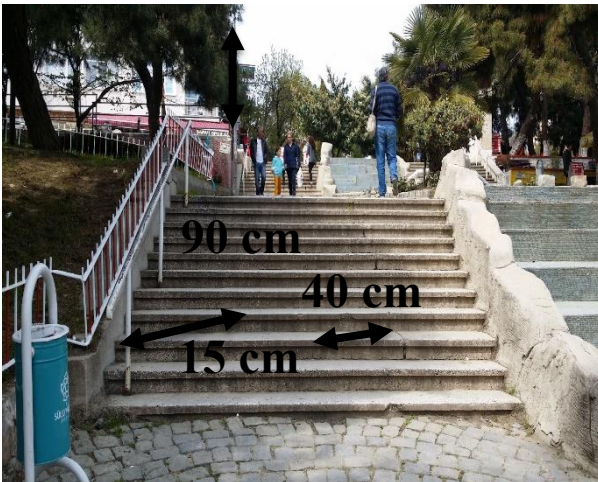
a.)Ertuğrul Mah. Taş Merdivenler Sok. merdiveni

Şekil 4.9.a'da basamak genişlikleri ve rıht yükseklikleri uygundur. Rampa bulunmamaktadır. 90 cm yükseklikte korkuluk ve küpeşte bulunmaktadır fakat engelli bireylerin ve çocukların kullanması için daha alçakta ikinci bir küpeşte yapılmamıştır. Rıhtlar kapalıdır fakat basamak uçları çıkıntılı olduğu için tehlike arz etmektedir. Kullanılan malzeme uygundur.

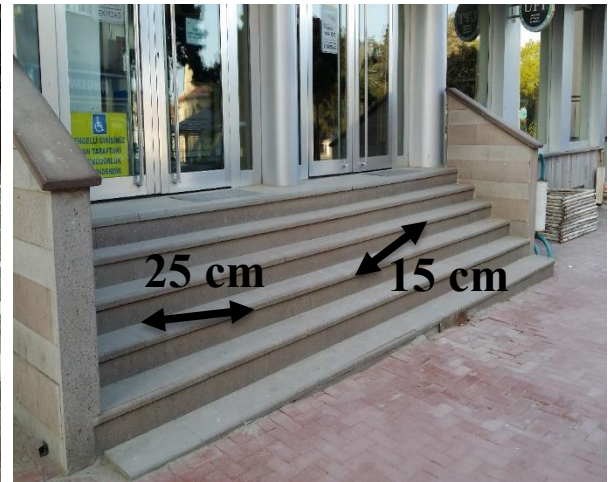
b.)Ertuğrul Mah. PTT binası girişi merdiveni

Şekil 4.9.b'de rıht yüksekliği uygundur fakat basamak genişliği standartların altındadır. Basamak uçlarında çıkıntılar görülmektedir. Engelli bireylerin kullanması için rampalı giriş binanın başka bir kısmındadır. Malzeme kullanıma elverişlidir.

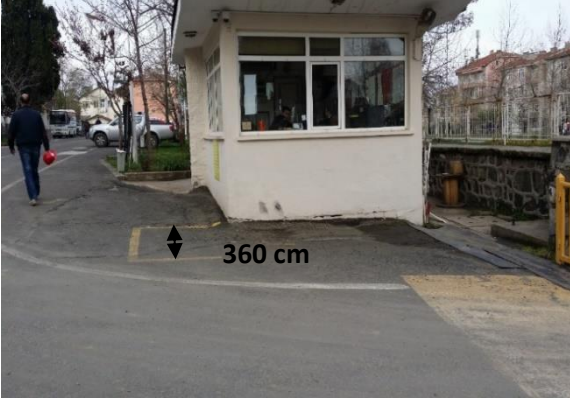
c.)100. Yıl Mah. T.B.B. Fen İşleri Daire Başkanlığı engelli otopark alanı

Şekil 4.10 incelendiğinde otopark alanlarında sadece Şekil 4.10.c’de engelliler için ayrılmış engelli otoparkı görülmektedir. Engelli otoparkının genişliği 360 cm'dir, tekerlekli sandalyeli engelli bireylerin yanaşabileceği yeterli ölçüye sahiptir ve standartlara uygundur. Otoparklar içinde engelli levhası, yön gösterici engelli levhası, Şekil 4.10.c dışındaki yerlerde engelli işareti bulunmamaktadır. Zeminler asfalt kaplıdır ve Şekil 4.10.a dışında sarı şeritlerle park yerleri ayrılmıştır. Otopark işareti belirten levhalar ve içersinde giriş çıkışı belirten yönlendirici levhalar bulunmamaktadır. Aydınlatmalar yeterli değildir.

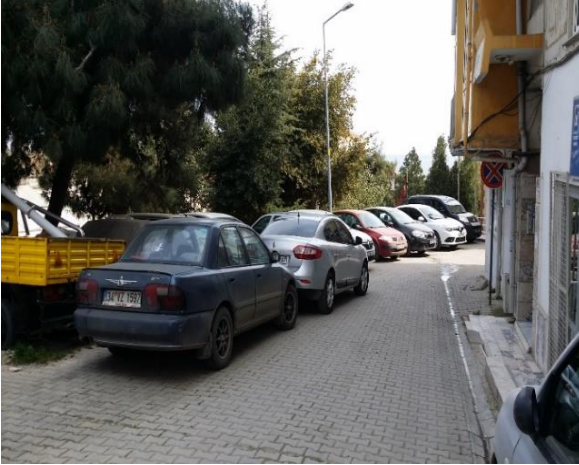
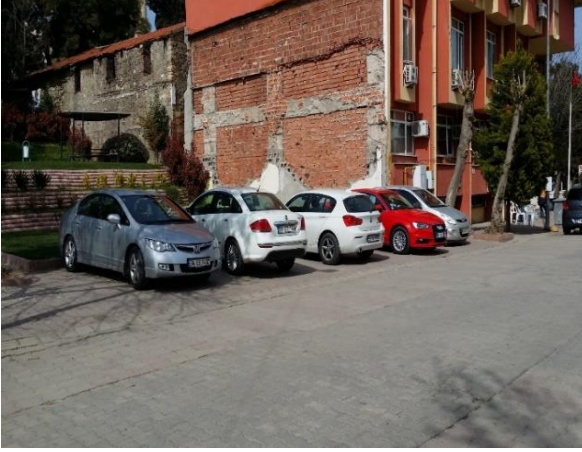
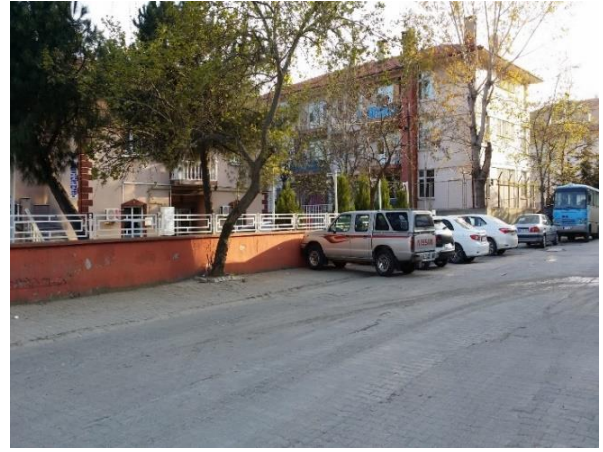
Şekil 4.12’de görüldüğü gibi otoparklarda engelliler için ayrılmış engelli otoparkı bulunmamaktadır. Otopark içerisinde ayırıcı şeritler de yoktur. Araçlar gelişigüzel park etmektedirler. Herhangi bir otopark işareti veya giriş çıkışı belirten yönlendirici levha bulunmamaktadır. Bu eksikler Çivici, Gönen (2015), Taş (2015) ve Eyüboğlu (2008) çalışmalarındaki otopark alanlarının eksikleriyle benzerlik göstermektedir. Zeminlerde genel olarak kilit parke taş kullanılmıştır. Aydınlatmalar yeterli değildir.

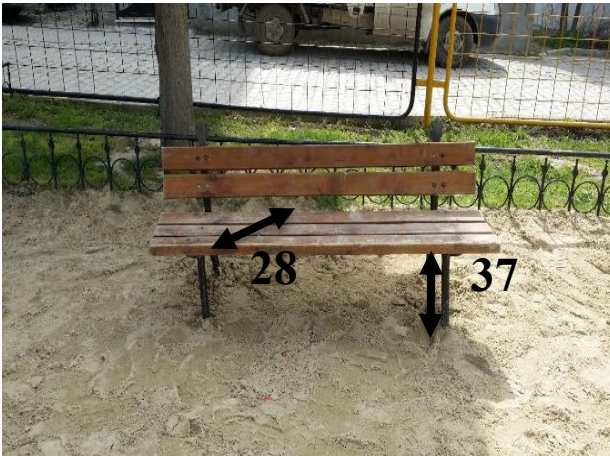
a.)100. Yıl Mah. Uğur Mumcu Cad. Belediye Başk. Halis Bey Parkı oturma bankı

Şekil 4.13.e dışındaki bankların oturma yükseklikleri 45 cm ve altında olduğundan standartlara uygundur. Bankların genelinin yanlarında tekerlekli sandalyenin yanaşabileceği yeterli miktarda alan bulunmaktadır. Şekil 4.13.a.c.e'deki toprak zeminler engelli bireylerin kullanımını kısıtlamaktadır. Şekil 4.13.e'de 75-90 cm arasında olması gereken masa yüksekliği 70 cm 'de kaldığı için masa şeklide engelliler için uygun değildir. Şekil 4.13.d.h.i.j'de sırt ve kol dayanağı bulunmamaktadır.

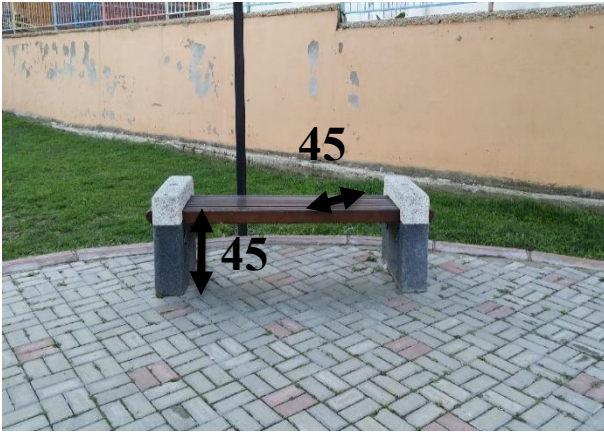
c.)Hürriyet Mah. Necip Fazıl Kısakürek Cad. oturma bankı

sandalyeli engelli bireylerin yanaşabilmesi için gerekli alan yoktur. Zeminler kullanıma uygundur. Şekil 4.14.c’de sırt ve kol dayanağı bulunmamaktadır.

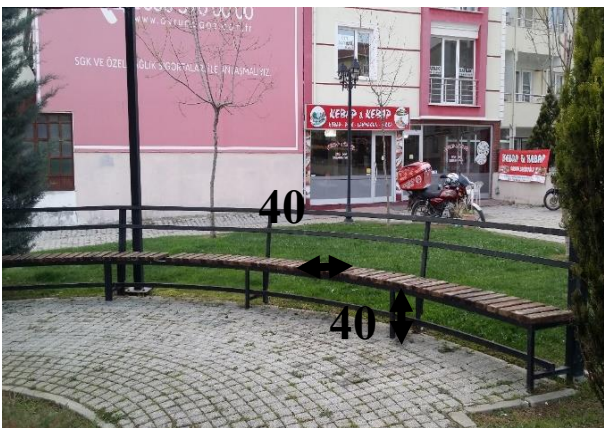
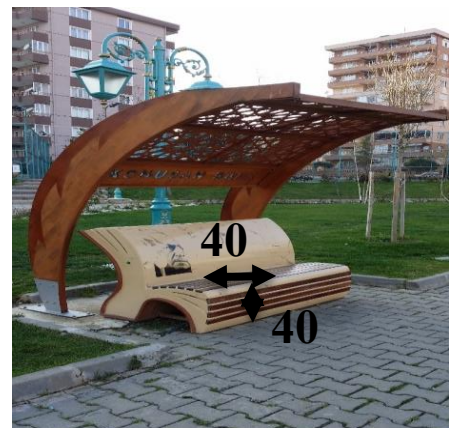
Hürriyet Mahallesi oturma elemanları incelendiğinde yüksekliklerinin 45 cm'yi geçmediği görülmüştür ve bu durum standartlara uygundur. Şekil 4.14.e.f'de tekerlekli

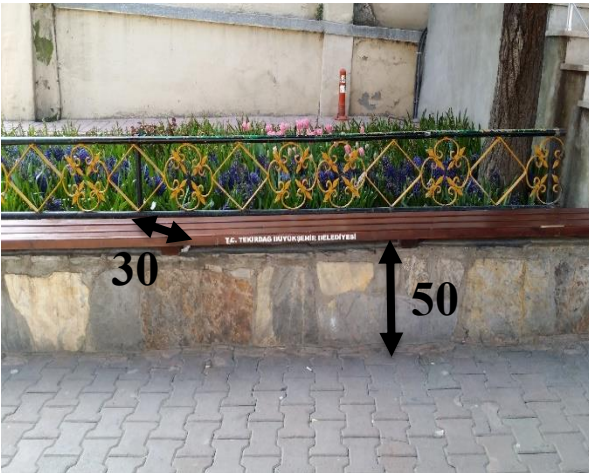
c.)Ertuğrul Mah. Avni Akıl Sok. oturma
bankı

Ertuğrul Mahallesindeki oturma elemanları incelendiğinde, Şekil 4.15.c.e'nin oturma yüksekliklerinin 45 cm'yi geçtiği gözlemlenmiştir. Zeminler kullanıma uygundur. Genel olarak tekerlekli sandalyeli engelli bireylerin yanaşabileceği alanlar bırakılmamıştır. Bu sorun Taş (2015), Bahadır (2014), True ve Türel (2013), Gökçe (2012) ve Eşkil (2011)'in çalışmalarında da vurgulanmıştır.

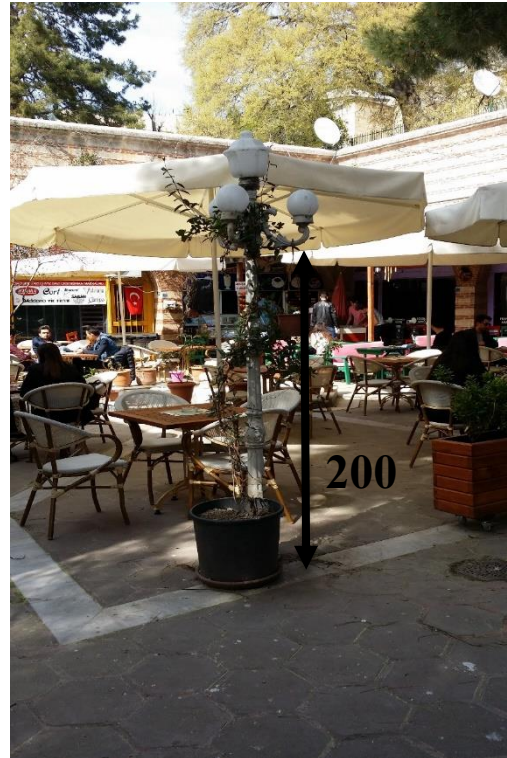
r.)Ertuğrul Mah. Rüstempaşa Çarşısı aydınlatma elemanı

Süleymanpaşa İlçesinde bulunan aydınlatma elemanları farklı yüksekliklerde olup, baş kurtarma mesafesi olan 220 cm'nin üzerindedir. Bazen 10 m gibi yüksek ölçümler de yapılmıştır. Sadece Şekil 4.16.r baş kurtarma mesafesinin altındadır. Aydınlatma elemanlarını konumu yolun genişliğini daraltacak şekilde değildir.

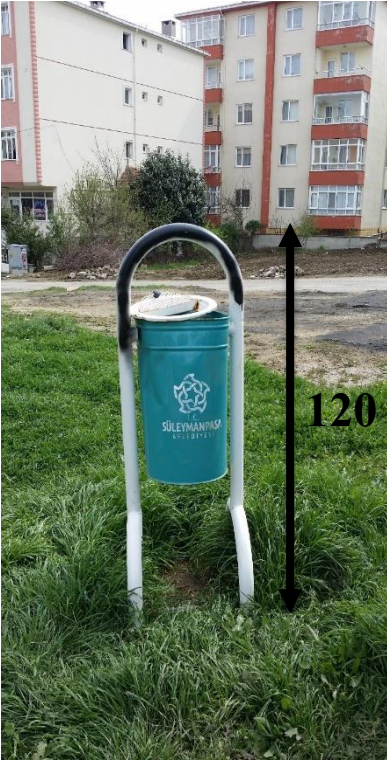
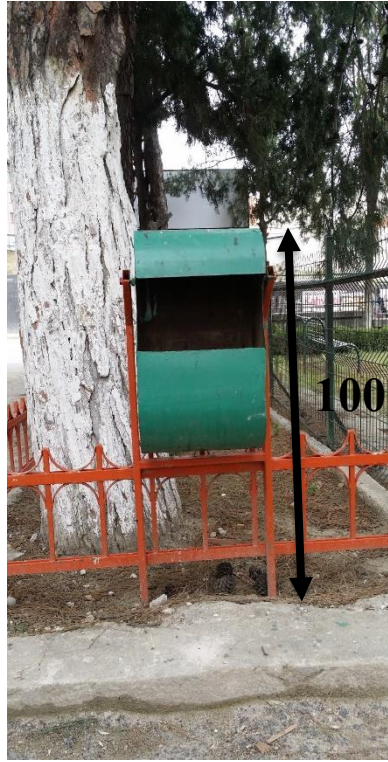
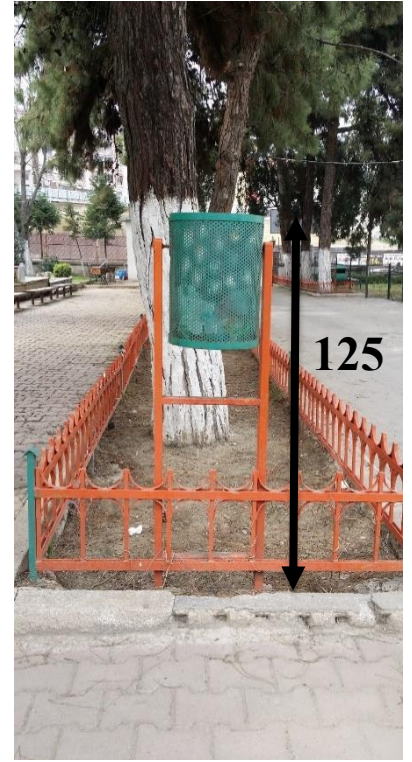
Süleymanpaşa İlçesi'nde farklı malzemelerden yapılmış, farklı renklerde, farklı dokularda, farklı yüksekliklerde çöp kutuları mevcuttur. Çöp kutuları yürüyüş yolunun kenarında, bireylerin hareketini engellemeyecek şekilde sabitlenmiştir. Çöp kutuları yerden en az 90 cm en fazla 120 cm yüksekliğinde olmalıdır. Şekil 4.17.c'nin yüksekliği standartların üstünde, Şekil 4.17.g.h'nin yükseklikleri standartların altındadır. Şekil 4.17.a.f'deki çöp kutuları hasar görmüştür. Çöp kutuları tek elle kullanılabilir niteliktedir ve yürüyüş güzergahından ulaşılabilir mesafededir. Üç mahallede de, çöp kutularının yükseklikleri genel olarak standartlara uygun olsa da bakımsız kalmış ve eskimiş çöp kutularına sık rastlanmaktadır. Taş (2015)'in da çalışmasında belirttiği gibi, çöp kutuları genel olarak yeterli yükseklik ölçülerinde olmasına rağmen görme engelliler için yerinin belirtilmesinde bir doku farkına sahip değildir.
