**KENTSEL AÇIK ALANLARIN FİZİKSEL
ENGELLİLER TARAFINDAN KULLANIM
İMKANLARININ DEĞERLENDİRİLMESİ;
TEKİRDAĞ SÜLEYMANPAŞA İLÇESİ
ÖRNEĞİ
ELİF AYGÜN**

**Yüksek Lisans Tezi
Peyzaj Mimarlığı Anabilim Dalı
Danışman: Prof. Dr. Aslı BAYÇIN KORKUT**

T.C.
NAMIK KEMAL ÜNİVERSİTESİ
FEN BİLİMLERİ ENSTİTÜSÜ
YÜKSEK LİSANS TEZİ

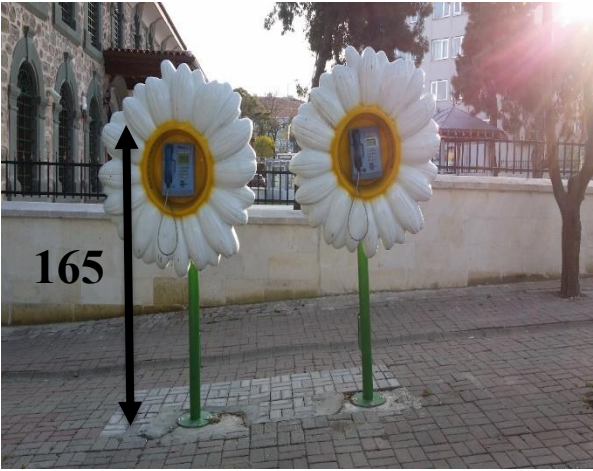
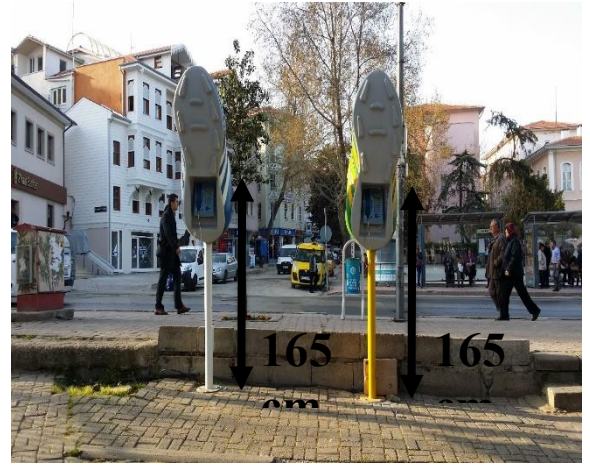
Şekil 4.18. Süleymanpaşa İlçesi telefon kulübesi örnekleri (Orijinal).

Bu gün günümüzde telefon kulübelerinin eski görünümünden uzaklaştığı ve farklı modeller aldığı görülmektedir. Telefon kulübeleri yaya trafiğini aksatmayacak, görülebilir ve ulaşılabilir şekilde konumlanmıştır. İki kulübede de kart takma gibi bilgilendirme bölümleri 120 cm'yi geçmektedir, ve standartlara uygun değildir. Ayrıca tekerlekli sandalye kullanan engelli bireyler düşünülerek tasarlanmamıştır. Çevresinde yaşlı ve engelli bireyler için dinlenme alanı bulunmamaktadır. Şekil 4.18'te Süleymanpaşa İlçesi'ndeki telefon kulübeleri standartlar çerçevesinde incelenip değerlendirilmiştir.

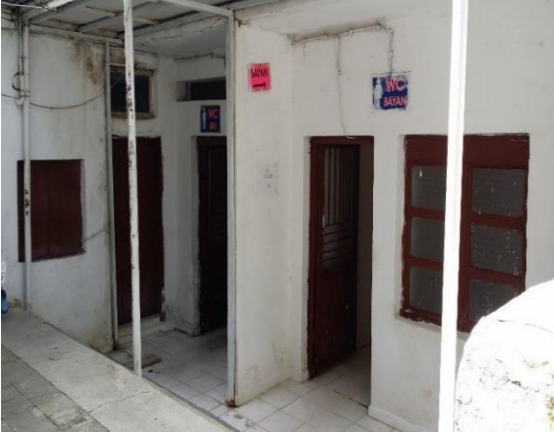
Şekil 4.19.a incelendiğinde engelli tuvaletinin bulunmadığı, bakımsız kaldığı, derme-çatma bir durumda olduğu görülmektedir. Tuvalete girişte basamaklar bulunmaktadır ve engel yaratmaktadır.

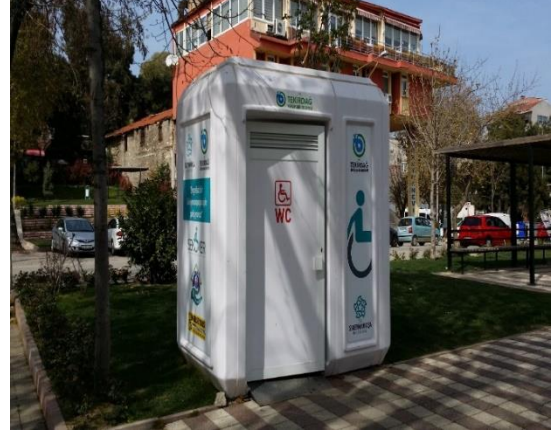
Şekil 4.19.b'de park içinde bir engelli tuvaleti mevcuttur ve herkes kullanmaktadır. Üzerinde engelli işareti vardır fakat bay-bayan olarak olması gereken en az iki tuvalet yoktur. Tuvaletin önünde ulaşılabilirliği sağlamak amaçlı rampası bulunmaktadır.

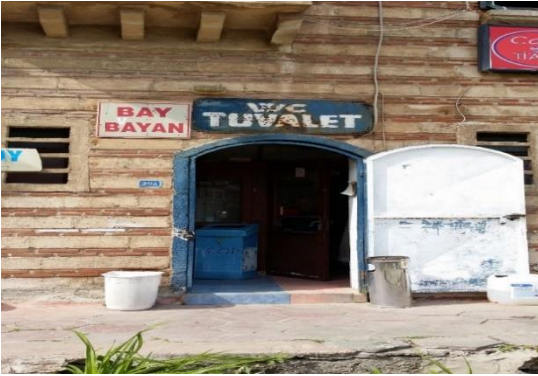
Şekil 4.19.c'de Rüstempaşa Çarşısı içinde bay ve bayanların ortak kullandığı bir tuvalet bulunmaktadır. Engelli tuvaleti yoktur ve bakımsız kalmıştır.

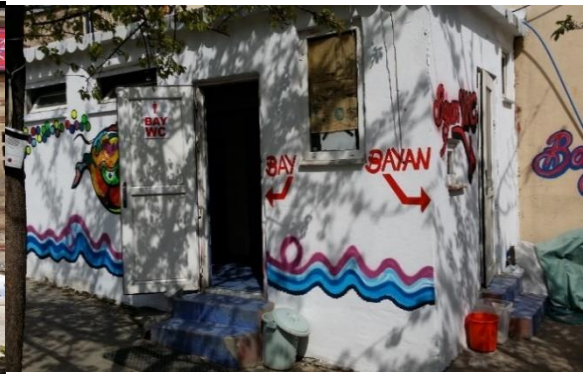
Şekil 4.19.d'de bakımlı bir tuvalet mevcuttur fakat engelli tuvaleti yoktur, bay-bayan olarak ayrı tuvaletler vardır. Olması gerektiği gibi üzeri çeşitli resimlerle süslenmiştir.

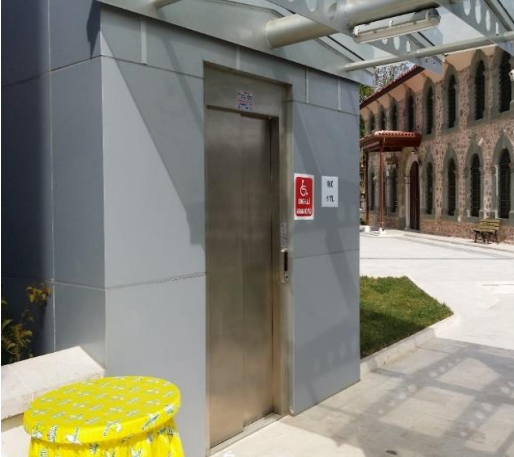
Şekil 4.19.e'de ayrıca bir engelli tuvaleti mevcuttur. Tuvalete ulaşılabilirliği sağlamak için engelli asansörü yapılmıştır ve tuvaletin bakımı yapılmaktadır.

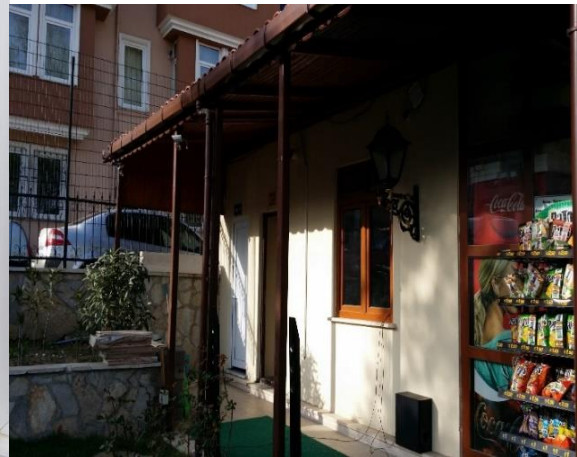
Şekil 4.19.f'deki tuvalette bay-bayan olarak iki adet tuvalet vardır ama engelli tuvaleti yoktur. Yakınında aydınlatma elemanları kullanılarak görüşün kalitesi artırılmıştır. Eyüboğlu (2008) da çalışmasında benzer şekilde tuvaletlerde engelliler için ayrılmış özel alanlar bulunmadığını belirtmiştir.

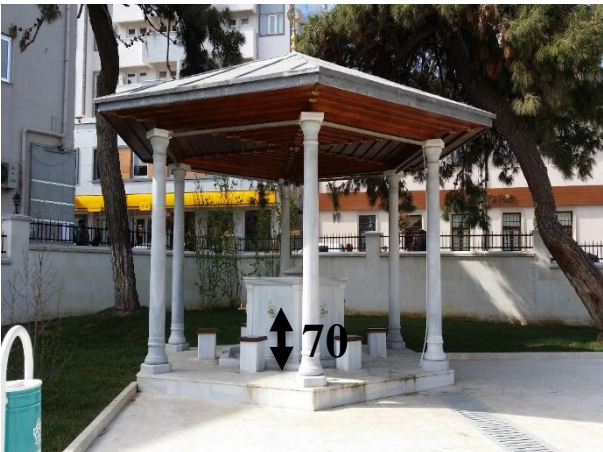
d.) Ertuğrul Mah. Hükümet Cad. Orta Cami çeşmesi

Çeşme yükseklikleri Şekil 4.20.d'de 70 cm, Şekil 4.20.e'de 40 cm'dir ve standartların altındadır. Bahadır (2014) ve Gökçe (2012)'nin çalışmalarında benzer durumun vurgulandığı gibi çeşmelerde ulaşılabilirlik problemi vardır ve basamağın üzerindedir. Tekerlekli sandalyeli engelli bireylerin kullanması mümkün değildir.

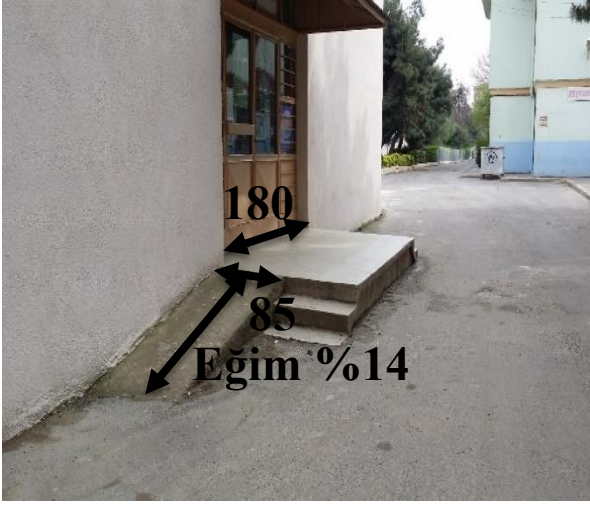
a.)100. Yıl Mah. Hükümet Cad. Tekirdağ Mesleki ve Teknik Anadolu Lisesi bina girişi

Şekil 4.21.a incelendiğinde girişin düzayak olmadığı merdivenli-rampalı bir sistem kullanıldığı görülmektedir. Bina giriş kapısının temiz geçiş genişliği 180 cm'dir ve 100 cm'nin üzerinde olduğundan standartlara uygundur. Rampa genişliği ve eğimine bakıldığında, en az 90 cm olması gereken rampa genişliği 85 cm, en çok % 8 olması gereken eğim % 14 olarak ölçülmüştür. Rampa eğimi ve genişliği bakımından uygun değildir. Ayrıca korkuluk yoktur. Bina girişinde olması gereken rampa ve bina girişi için yönlendirme levhaları bulunmamaktadır. Giriş rampalarının eğimlerinin fazla oluşu ve genişliğinin dar olması Gökçe (2012)'nin çalışmasındaki bulgularla benzerlik göstermektedir.

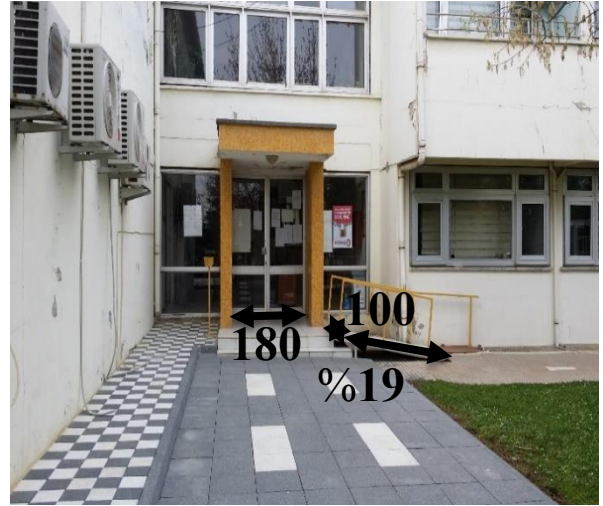
b.)100. Yıl Mah. Atatürk Bulvarı Fen İşleri Daire Başk. bina girişi

Şekil 4.21.b'de giriş kapısı genişliği 180 cm'dir ve standartlara uygundur. Rampa eğimi %19, genişliği 100 cm'dir. Rampa eğimi fazla, genişliği uygundur. Rampa çevresinde korkuluklar mevcuttur. Küpeştelere yanındaki duvar renginden farklı bir renkte kullanılması doğru bir kullanımdır ancak 90 cm olması gereken korkuluk yüksekliği 75 cm ölçülmüştür ve standartların altındadır. Bina girişine yönlendirme yapan levhalar bulunmamaktadır.

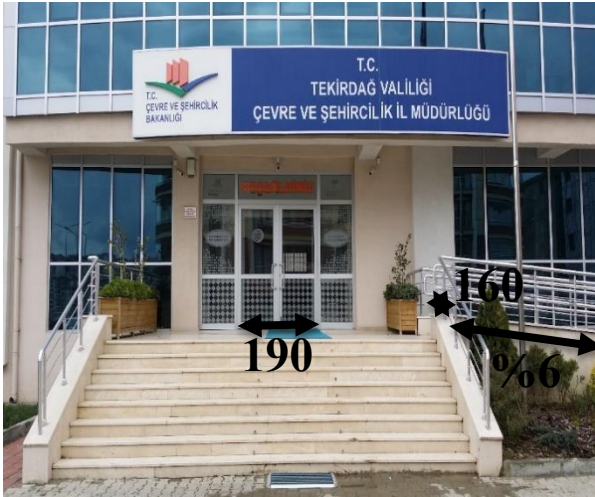
c.)Hürriyet Mah. Müjgan Kalelioğlu Sok. Çevre ve Şehircilik İl Müdürlüğü bina girişi

Şekil 4.21.c'de giriş düzayak değildir, rampalı-merdivenli sistem kullanılmıştır. Giriş kapısı genişliği 190 cm'dir. Rampa genişliği 160 cm ve eğim de % 6 ölçülmüştür. Kapı genişliği, rampa genişliği ve eğimi standartlara uygundur. Kullanılan küpeştelere rengi, malzemesi ve yüksekliği 90 cm olarak kullanıma uygundur. Bina girişindeki paspasın üst seviyesi zeminle aynı değildir, engel yaratmaktadır. Bina girişlerine yönlendirme yapan levhalar bulunmamaktadır.

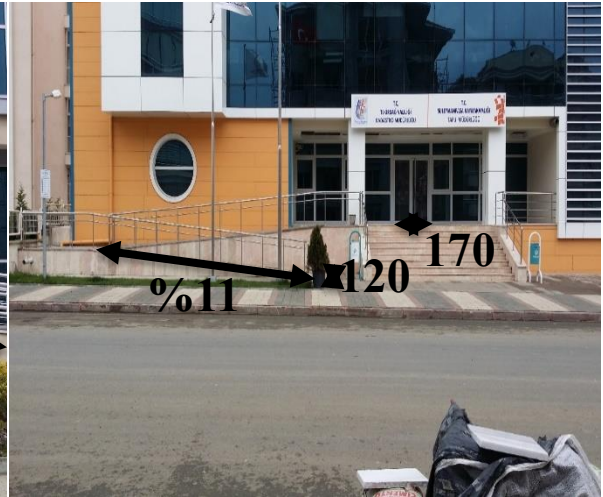
d)Hürriyet Mahallesi Müjgan Kalelioğlu Sok. Tapu Müdürlüğü bina girişi

Şekil 4.21.d'de girişte merdivenli-rampalı sistem kullanılmıştır, düzayak değildir. Kapı giriş genişliği 170 cm ölçülmüştür, standartlara uygundur. 120 cm ölçülen rampa genişliği uygundur fakat % 11'lik eğim standartları aşmaktadır. Korkuluk rengi ve malzemesi uygundur ancak yüksekliği 85 cm ölçülmüş ve standartların altında kalmıştır. Bina girişinde girişi gösteren yönlendirme levhaları yoktur.

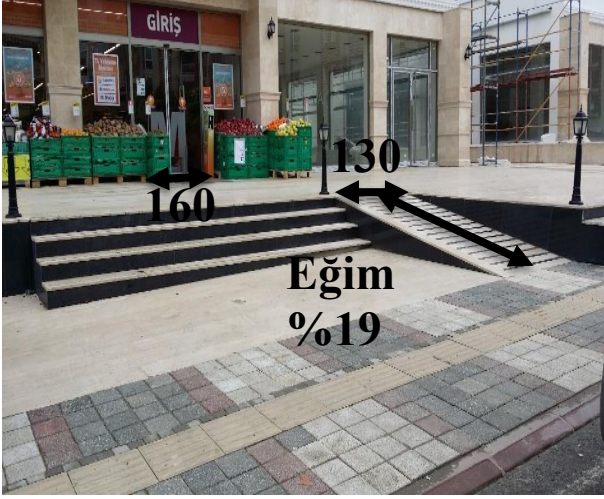
e.)Hürriyet Mah. Müjgan Kalelioğlu Sok. Migros bina girişi

Şekil 4.21.e’de giriş kapısı genişliği 160 cm’dir ve standartlara uygundur. Rampa ve merdivenli sitem mevcuttur ve rampa genişliği 130 cm, rampa eğimi % 19’dur. Ancak rampa eğimi fazladır. Rampa ve merdivende korkuluk bulunmaması tehlike yaratmaktadır. Rampa üzerinde tekerlekli sandalyenin aşırı hızlanmasını önleyebilmek için şeritler kullanılmıştır, kullanıma elverişlidir.

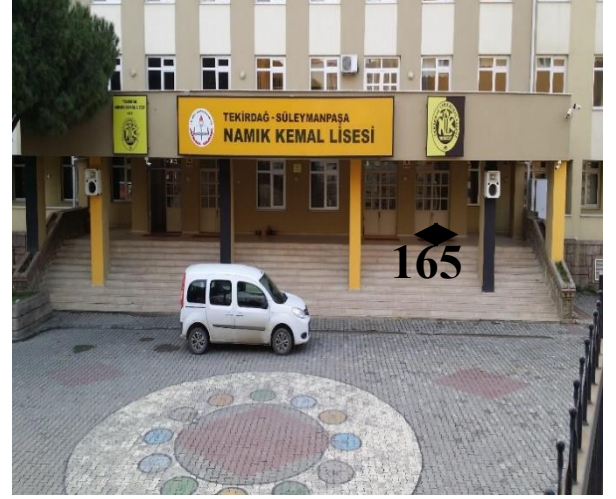
f.)Hürriyet Mah. Öğretmenler Cad. Namık Kemal Lisesi bina girişi

Şekil 4.21.f.’de 165 cm ölçülen bina girişi ölçüleri uygundur ama rampa düzenlemesi yoktur. Bina girişlerinde girişi vurgulayan yönlendirme levhaları da yoktur.

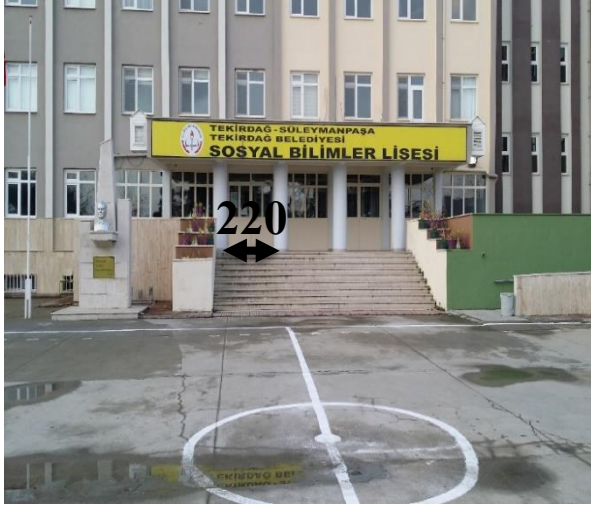
g.)Hürriyet Mah. Öğretmenler Cad. Sosyal Bilimler Lisesi Bina Girişi

Şekil 4.21.g.’de 220 cm ölçülen bina girişi ölçüleri standartlara uygundur. Rampa düzenlemesi yoktur ve girişi vurgulayan yönlendirme levhaları yoktur.

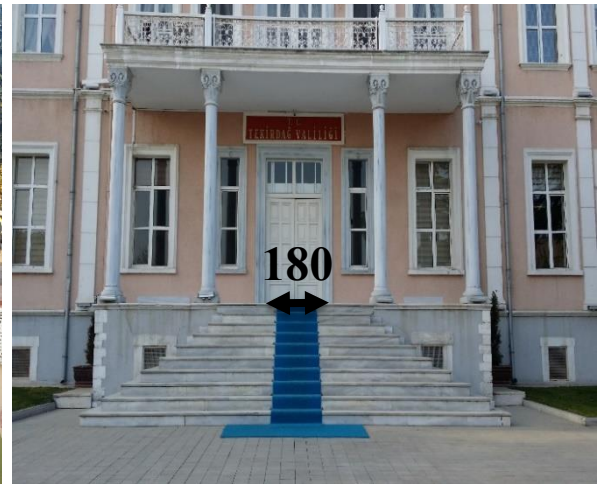
j.)Ertuğrul Mah. Hükümet Cad. Tekirdağ Valiliği bina girişi

Şekil 4.21.j’de 180 cm ölçülen kapı geçiş genişliği standartlara uygundur fakat rampa mevcut değildir. Korkuluk ve küpeşterler kullanılmamıştır. Çevrede aydınlatma sağlanmıştır. Girişi vurgulayan levhalar da mevcut değildir. Alp (2014), True ve Türel (2013), ve Dikmen (2010)’in çalışmalarında benzer kullanımların bulunduğu ifade edilmiştir.
