**GEÇMİŐTEN GÜNÜMÜZE TAKSİM
MEYDANI'NIN İSTANBUL KENT KİMLİĐİ
ÜZERİNE ETKİSİNİN İRDELENMESİ**

Yüksek Lisans Tezi

Peyzaj MimarlıĐı Anabilim Dalı

2017

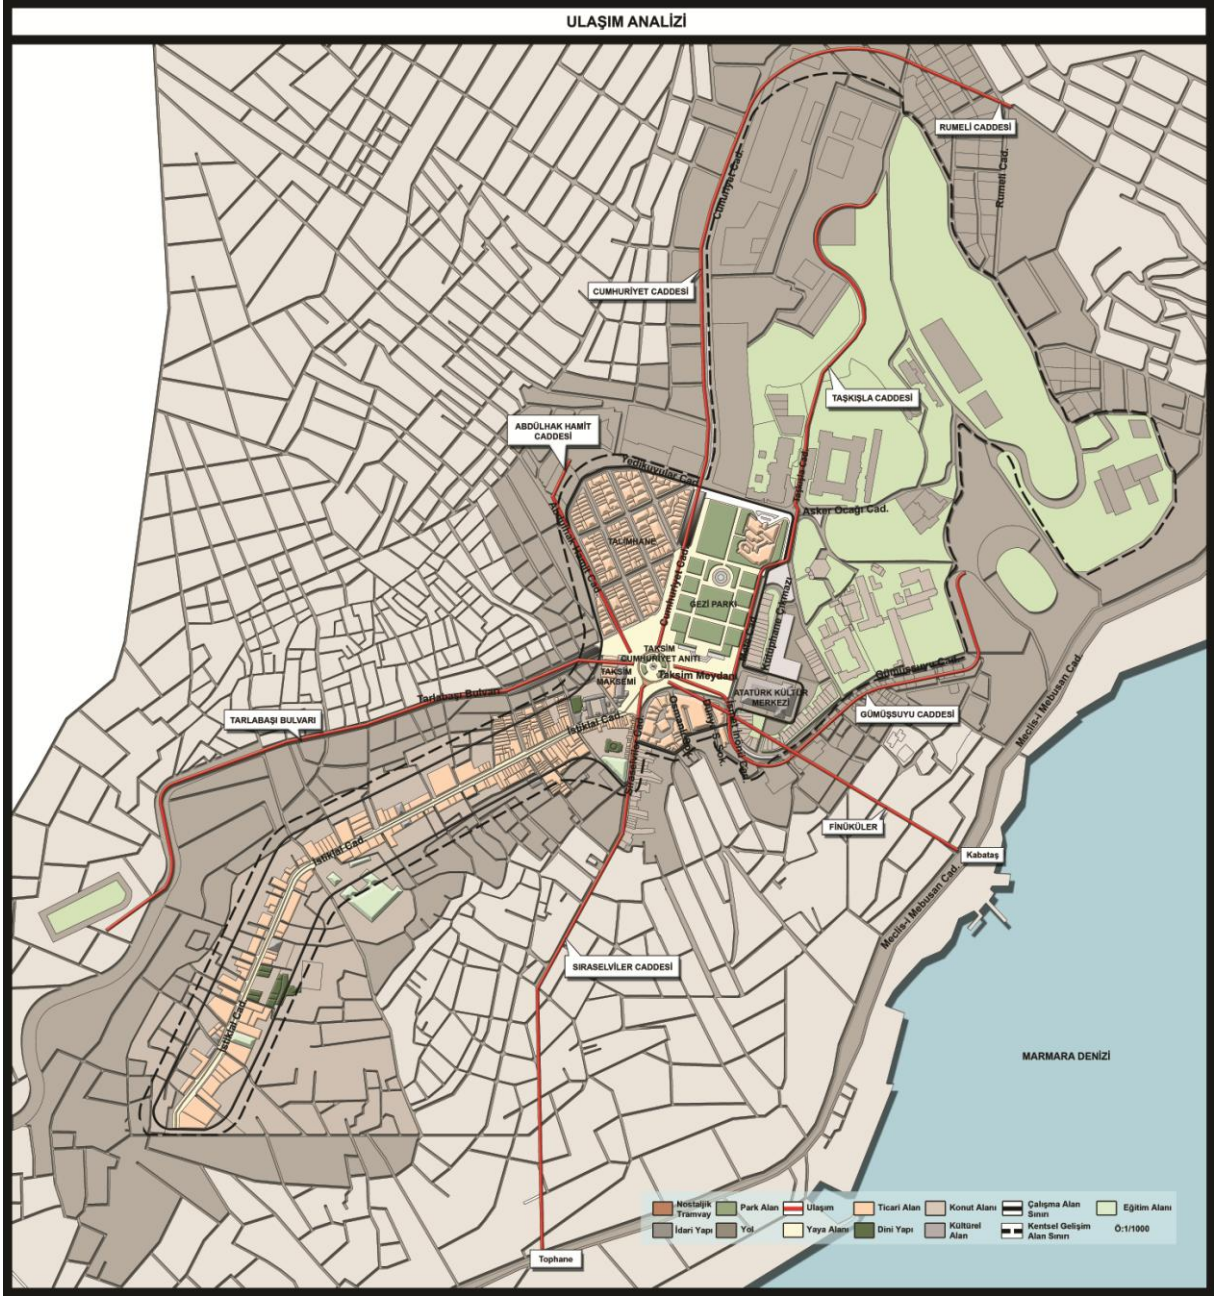
Şekil 4.1. Araştırma alanına ilişkin ulaşım durum analizi haritası

Çalışmada ulaşım durumu analiziyle; günümüze kadar birçok değişim göstermiş olan Taksim Meydanı ve yakın çevresinin ulaşım durumunun kenti nasıl etkilediği ve kentliye sunduğu yeni ulaşım ağlarının kent kimliğine etkisi irdelenmiştir. Bu çalışma İstanbul Büyükşehir Belediyesi Etüt ve Projeler Daire Başkanlığı Altyapı Projeler Müdürlüğü'nden elde edilen Beyoğlu Taksim Meydanı ve yakın çevresi düzenleme projesi ulaşım analizi Raporu (2013)'dan elde edilen bilgiler, TBMM Peyzaj Mimarları Odası İstanbul Şubesi (2012)'nin yayalaştırmaya ilişkin çalışmaları ve incelenen tezler, makaleler doğrultusunda araştırılarak ulaşım durum haritası hazırlanarak yapılmıştır. Ulaşım durum analizi haritasında Taksim Meydanı ve yakın çevresine ulaşım ağlarını gösteren semtler ve yollar Şekil 4.1'de belirtilmeye çalışılmıştır.

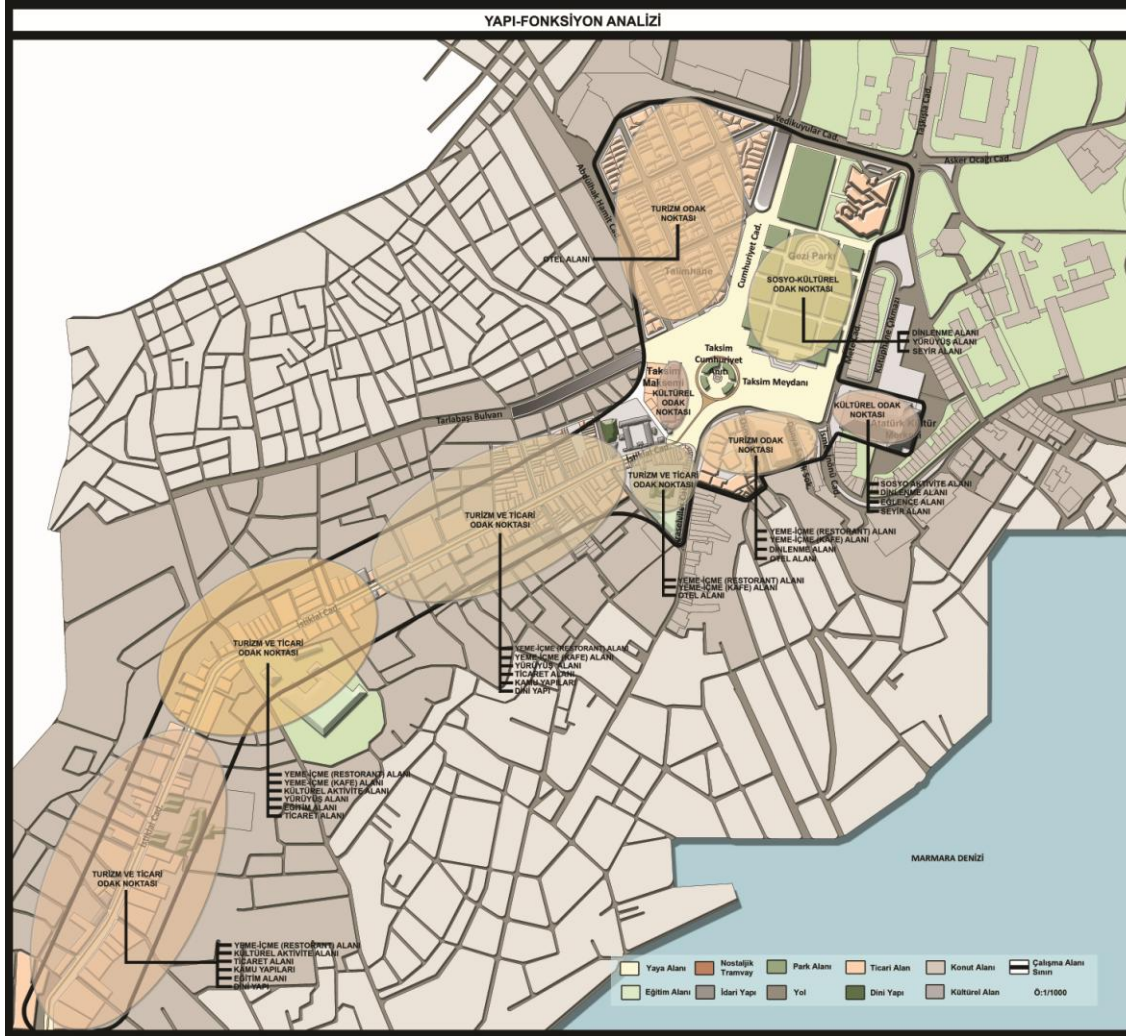
Şekil 4.2. Araştırma alanına ilişkin yapı-fonksiyon analizi haritası

Çalışmada yapı-fonksiyon analizi ile; tarihsel süreç içinde değişimler geçiren Taksim Meydanı ve yakın çevresindeki yapıların geçmişte buldukları işlevler ile günümüze ulaştıkları noktada geçirmiş olduğu değişimler sonucu barındırdıkları işlevler araştırılarak kent kimliğine etkilerinin ne olduğu hedeflenmiştir. Bu çalışmayı oluşturabilmek için yapı-fonksiyon durum analizi hazırlanmıştır. Bu analizi hazırlayabilmek için İBB Taksim Meydanı ve yakın çevresi düzenleme araştırma raporları (2013)'ndan, incelenen tezlerden, makaleler ve konuya ilişkin kitaplardan faydalanılmıştır. Bu kaynaklardan elde edilen bilgiler doğrultusunda Taksim Meydanı ve yakın çevresi (İstiklal Caddesi, Taksim Maksemi, Atatürk Kültür Merkezi, Gezi Parkı, Talimhane Bölgesi, The Marmara Oteli ve yakını) günümüzde buldukları odak noktası kimliklerine göre 6 ayrı bölgeye alınarak şemalar şeklinde gösterimleri, taşıdıkları fonksiyonlara göre imar planı üzerinde belirlenerek yapı-fonksiyon durum analizi haritası hazırlanmıştır ve Şekil 4.2'de belirtilmiştir. Taşıdıkları fonksiyonlar harita üzerinde şemaların altında belirtilmiştir. Çalışmada; ayrıca Taksim Meydanı ve yakın çevresi (İstiklal Caddesi, Taksim Meydanı, Taksim Gezi Parkı, Talimhane Bölgesi, Atatürk Kültür merkezi) ayrı ayrı ele alınarak yapı-fonksiyon durumları analizleri hakkında bilgiler verilmiştir.

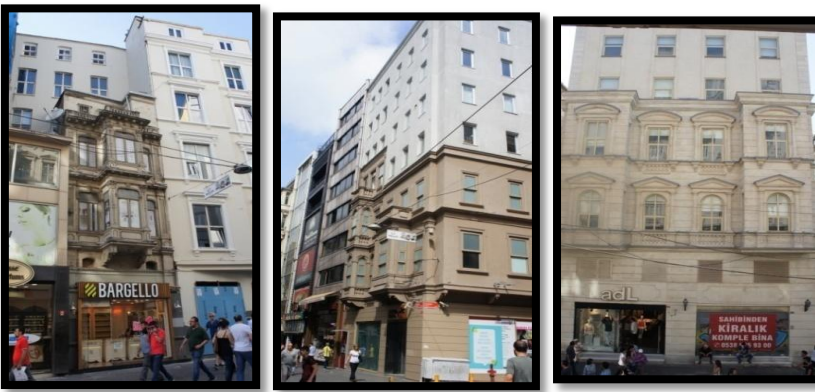
Şekil 4.46.İstiklal Caddesi'nde restorasyon ile değişen bina cepheleri ve kat yükseklikleri

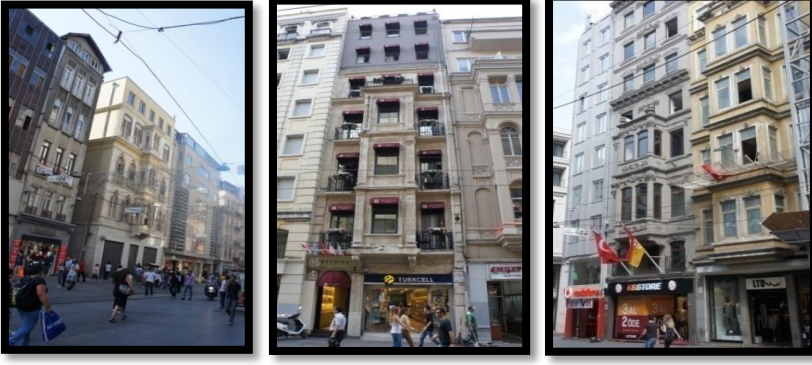
Şekil 4.47.İstiklal Caddesi'nde restorasyon ile deęişen bina cepheleri ve kat yükseklikleri (Orijinal 2016)

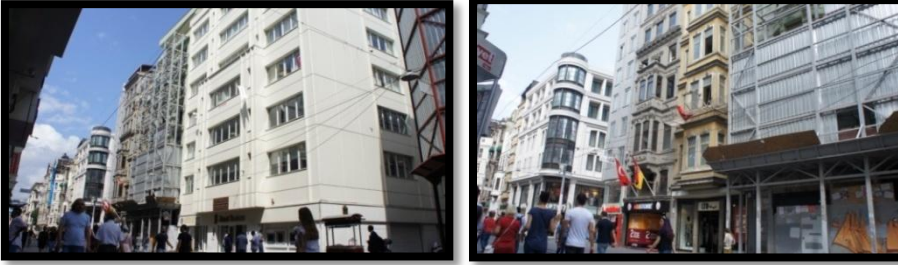
Şekil 4.48.İstiklal Caddesi'nde restorasyon geiren yeni binaların, eski bina karakteriyle uyumsuz grnm (Orijinal 2016)

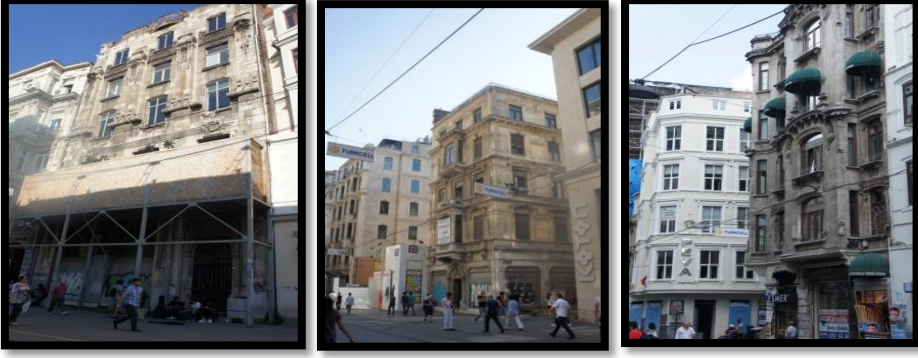
Şekil 4.61. İstiklal Caddesi üzerindeki doğal malzeme ile yapılmış yapılar (Orijinal 2016)

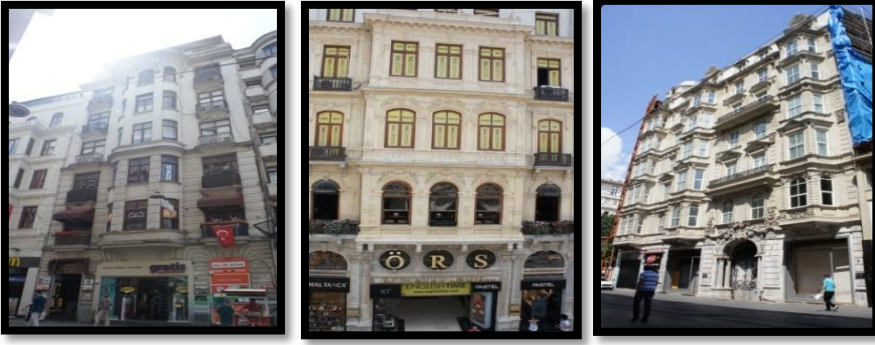
Şekil 4.62. İstiklal Caddesi üzerindeki doğal+yapay malzeme ile yapılmış yapılar
(Orijinal 2016)
