İNSANSIZ HAVA ARAÇLARI VE UZAKTAN ALGILAMA TEKNOLOJİSİ KULLANILARAK SULANAN PARSELLERİN BELİRLENMESİ

DETERMINATION OF IRRIGATED PARCEL BY USING UNMANNED AIR VEHICLE AND REMOTE SENSING TECHNOLOGY

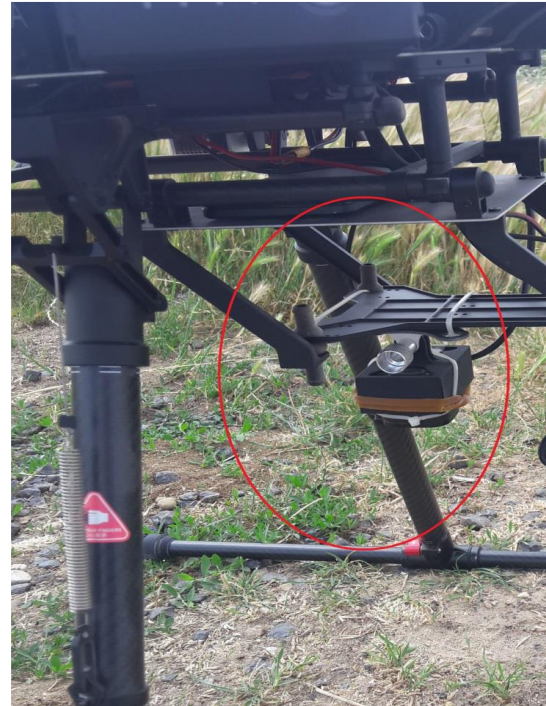
Şekil 1 - Parrot Sequoia multispektral kamera görüntüsü

Araştırmada kullanılan multispektral kamera yeşil, kırmızı, kırmızı kenar ve yakın kızılötesi ışın olmak üzere 4 farklı dalga boyundan gelen enerjiyi işleyebilmektedir. Bu kamera ayrıca, 16 MP çözünürlükte RGB görüntü alabilmektedir. RGB görüntü görsel yorumlama ile sulu tarım yapılan alanların belirlenmesinde kullanılmıştır (Bégué ve ark., 2015). Parrot Sequoia, güneş sensörü ile güneşten gelen ışık miktarına göre kameranın görüntü ayarlarını otomatik olarak sağlamaktadır (Parrot, 2019). Diğer yandan kamera, yer kontrol birimi ile kablosuz bağlantı kurulabilecek özelliktedir. Çalışma sırasında Parrot Sequoia model kamera İHA'nın gövdesine monte edilmiştir (Şekil1).

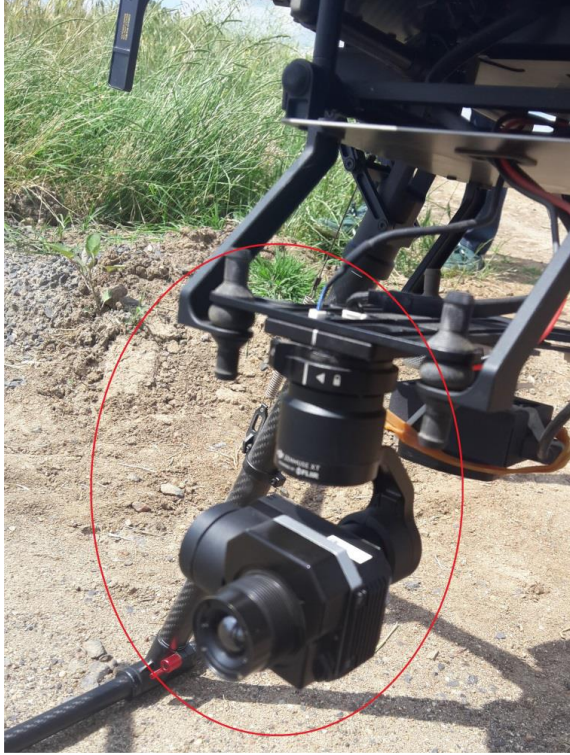
Şekil 2 - Zenmuse XT termal kamera

Termal kamera sistemi: Araştırmada kullanılan ikinci kamera, Flir marka DJI marka İHA ile tam uyumlu, Zenmuse XT 640x512R radyometrik modeli termal kameradır (Şekil 2).

Bu kamera ile bitki ve toprak sıcaklık farkları gözlenerek toprağın nem durumu ve bitki stres koşulları incelenmiştir. Araştırmada kullanılan Zenmuse XT termal kameranın bazı özellikleri ise Çizelge 3'te verilmiştir (DJI 2019b).
