ÇOK ŞİDDETLİ EROZYON PROBLEMİNİN DEĞERLENDİRİLMESİNE YÖNELİK PİLOT BİR ÇALIŞMA: KAVAKDERE HAVZASI (TRAKYA YARIMADASI) ÖRNEĞİ*

Emre ÖZŞAHİN

A PILOT STUDY OF VERY SEVERE EROSION PROBLEM EVALUATING: A SAMPLE OF THE KAVAKDERE BASIN (THRACE PENINSULA)

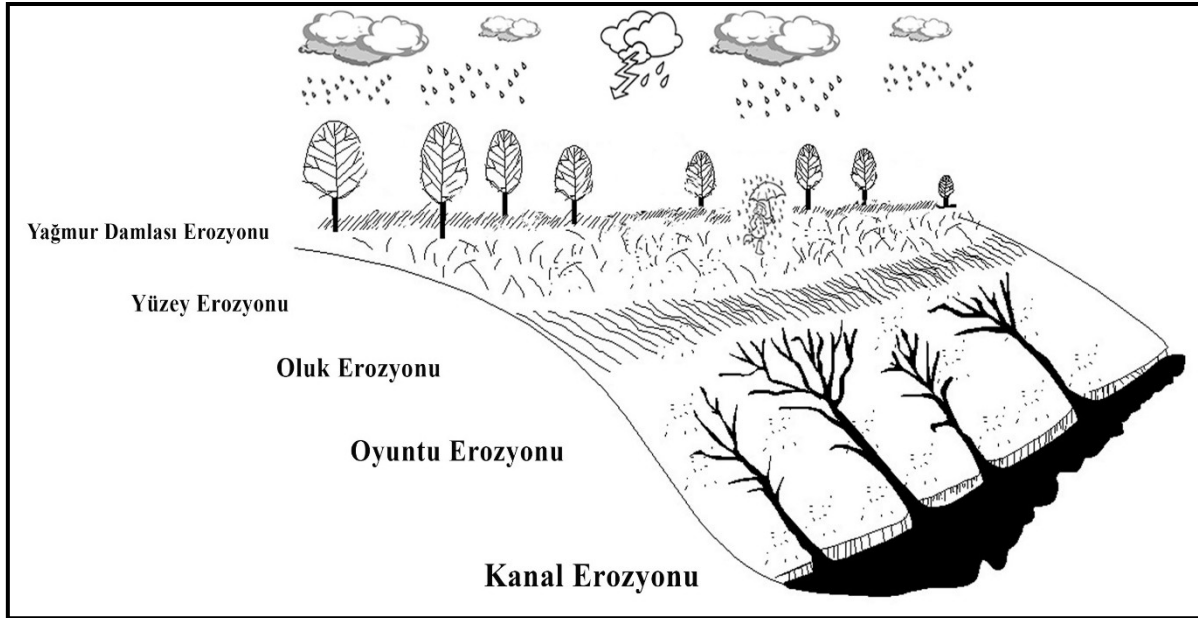
Şekil 2: Erozyon olayının gelişim aşamaları Missouri Department of Natural Resources, ABC's of BMP's LLC, ve Shockey Consulting Services, 2011: 2-1'den değiştirilerek)

İnceleme sahasındaki erozyon hadisesi normal olarak devam ederken, yağmur damlası veya yüzey erozyonu şeklinde gerçekleşmiştir (Şekil 2). Zira bu durum, sahanın çevresindeki bazı arazilerde benzer erozyon şekillerinin mevcudiyetinden anlaşılmaktadır. Daha sonraki aşamada ise herhangi bir önlem alınmadığı için hızlandırılmış karakter kazanmış, yer yer 6 m derinlikte ve 10 m genişlikte kanallar açacak seviyeye ulaşarak kanal erozyonu şekline dönüşmüş (Şekil 2) ve bir doğal ortam problemi olarak belirmiştir.

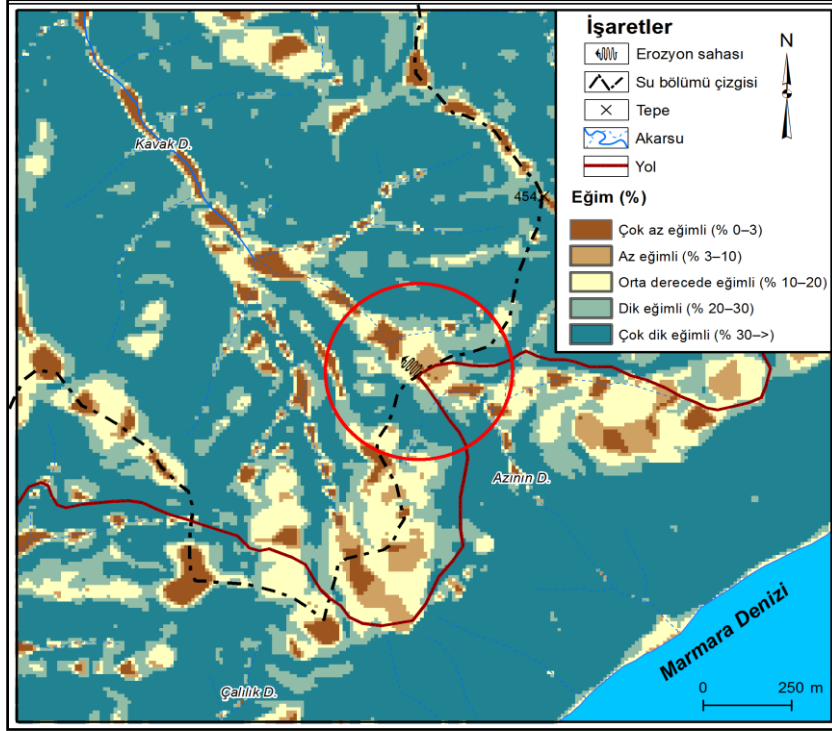
Şekil 3: İnceleme sahasının eğim haritası

Topoğrafyanın eğim durumu, özellikle erozyon şiddetini düzenleyen ve organize eden etkili faktörlerin en baskın olanlarındandır (Özşahin ve Atasoy, 2014: 34). İnceleme sahasında eğim faktörünün değerlendirilmesi, toprak erozyonu için belirlenmiş olan eğim sınıfları dikkate alınarak gerçekleştirilmiştir (Tağlı, 2009: 28). Buna göre inceleme sahası orta derecede eğimli (% 10-20) bir alana karşılık gelmektedir (Şekil 3). Zira bu tespit uydu görüntüsü üzerinden çıkarılan yükseklik profilinde de belirgin bir şekilde izlenmektedir (Şekil 4).
