**SERALARDAKİ KARMAŐIK NEM KONTROL
DİNAMİKLERİNİN
KONTROL EDİLEBİLİRLİĐİ**

**AŐı Nergiz BAYAR
Yüksek Lisans Tezi**

MSc. Thesis

CONTROLLABILITY OF COMPLEX HUMIDITY CONTROL DYNAMICS IN GREENHOUSES

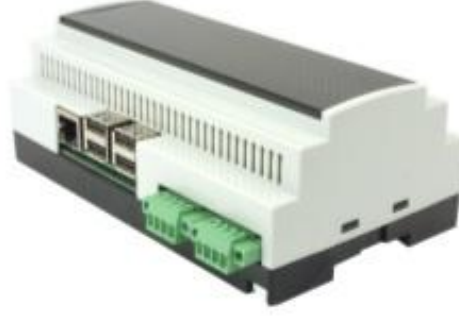
Şekil 3.4. X400 Bilgisayar

Sensör ve giriş/çıkış ekipmanını yöneten kontrol ve işlem cihazıdır.

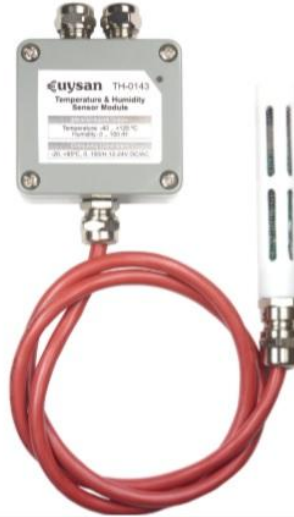
Şekil 3.5. TH- 0143 Sıcaklık ve nem sensörü ve modülü

İç ve dış mekânlarda hava sıcaklığı ($-40... +125^{\circ}$ C) ve nem (1..99 rH) ölçüm cihazıdır.

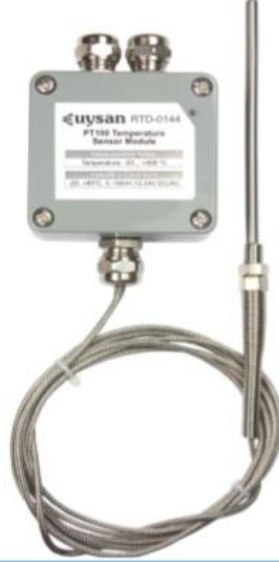
Şekil 3.6. RTD-0144 Sıcaklık sensörü ve modülü

İç ve dış mekânlar için hava, sıvı ve toprak sıcaklığı (-50..+400 ° C) ölçüm cihazıdır.

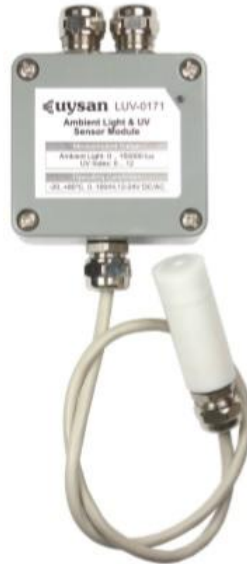
Şekil 3.7. LUV-0171 Ortam ve UV ışık sensörü ve modülü

İç ve dış mekânları için ortam (0..65000 lux) ve UV ışığı ölçüm cihazıdır.

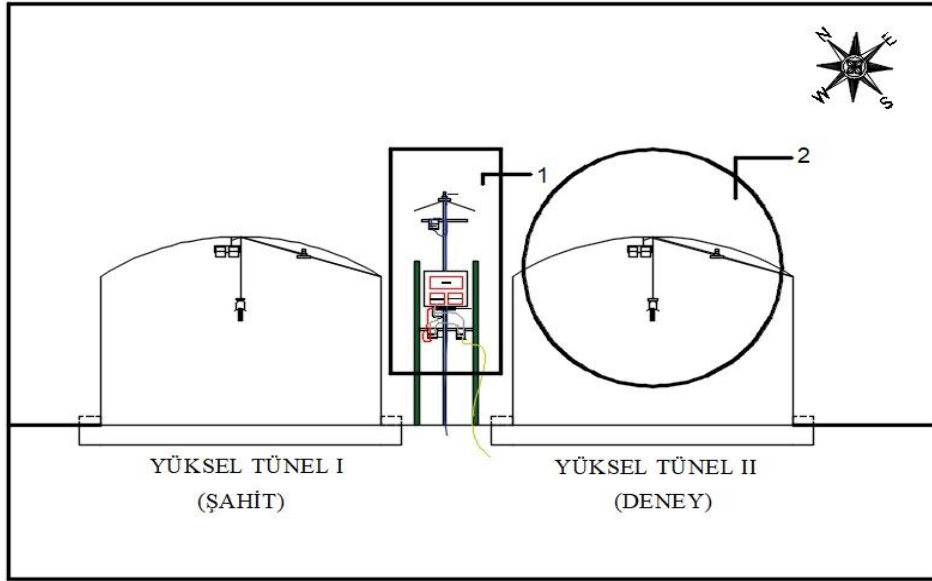
Şekil 3.9. Yüksek tünellerin şematik görünüşü (1-2)

Yüksek tünellerden şahit olarak kurulan ve yüksek tünel I olarak adlandırdığımız yüksek tünelin içerisine ölçüm yapmak ve veri toplamak için bir adet nem, sıcaklık sensörü ve sensör modülü, bir adet ışık sensörü ve sensör modülü takıldı. Yüksek tünellerden deney yapılmak üzere kurulan ve yüksek tünel II olarak adlandırdığımız seranın içerisine ölçüm yapmak ve veri toplamak için bir adet nem, sıcaklık sensörü ve sensör modülü, bir adet ışık sensörü ve sensör modülü, sera içerisinde havuzlu deneyleri yapmak için de bir adet su sıcaklık sensörü ve sensör modülü takıldı. Yüksek tünellerin dışında yüksek tüneller arasında metal borular üzerine kontrol ünitesi ve dış ortamda ölçüm yapmak ve veri toplamak için bir adet nem, dış ortam sıcaklık sensörü ve sensör modülü monte edildi, yine yüksek tünellerin dışında ve yüksek tünellerin arasında konulan başka bir metal boru üzerine de bir adet dış ortam ışık sensörü ve sensör modülü takıldı. (Şekil 3.8, Şekil 3.9)

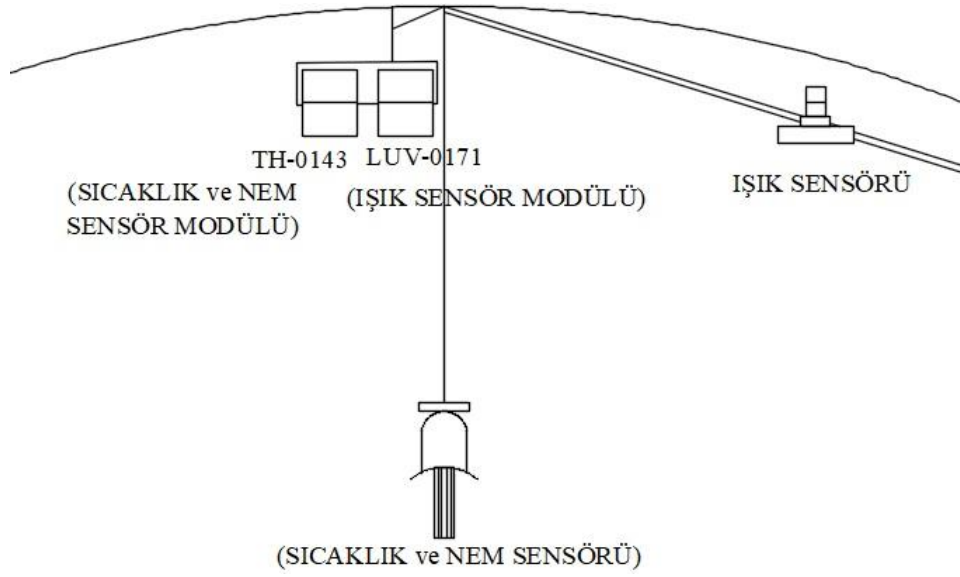
Şekil 3.11. Detay 2: Yüksek tünellerin içindeki modül ve sensörlerinin detay çizimi

Yüksek tünel dışındaki kontrol ünitesi, dış ortam sensör ve sensör modüllerinin detay çizimleri **Şekil 3.10**'de ve yüksek tünel içerisindeki sensörler ve sensör modüllerinin detay çizimleri **Şekil 3.11**'de gösterilmiştir.

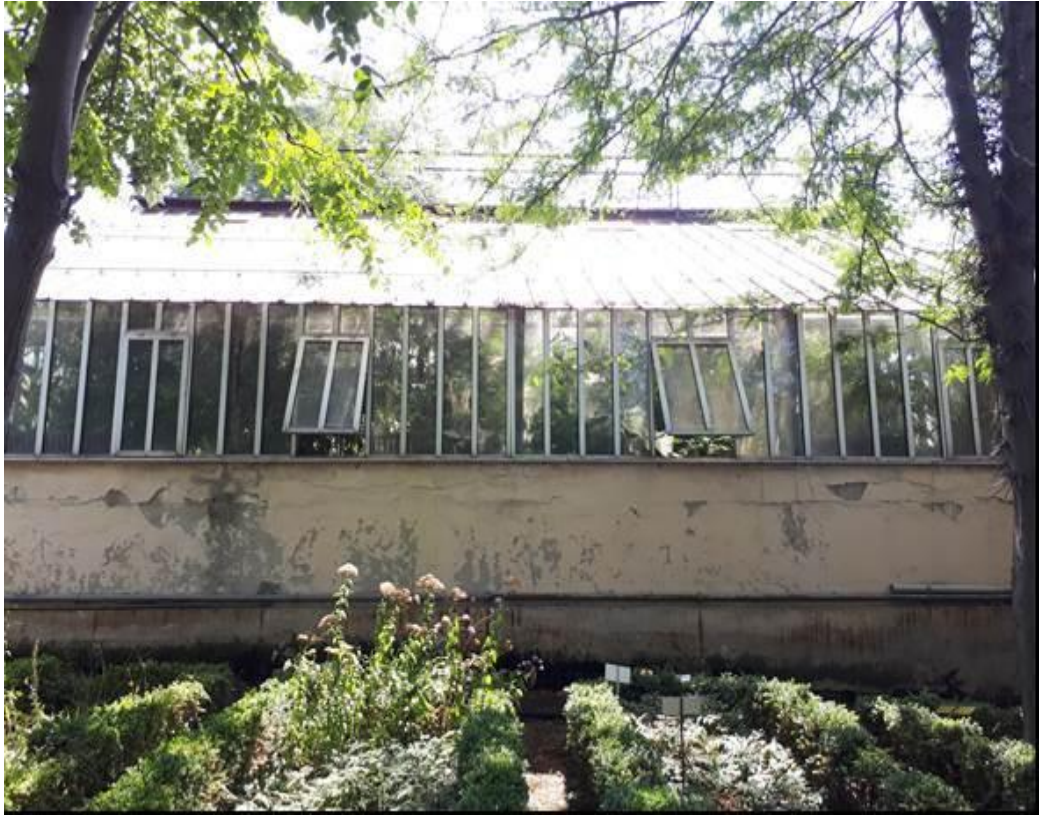
Şekil 3.22. Yağmur ormanı serasının Kuzeydoğu yönündeki pencereleri (19.03.2018)

Yağmur ormanı serasının Kuzeydoğu yönündeki yan yüzeyinde dört adet (**Şekil 3.22**), Güneybatı yönündeki yan yüzeyinde üç adet (**Şekil 3.23**), Kuzeybatı yönündeki arka yüzeyinde bir adet ve Güneydoğu yönündeki ön yüzeyinde iki adet olmak üzere toplam on adet pencere bulunmaktadır. Çatı yüzeyinde dörder adetten toplam 8 adet pencere bulunmaktadır. Seranın Güneydoğu yönünde bulunan ön kapı olarak adlandırdığımız giriş kapısı iki kanatlıdır **Şekil 3.24.a**'da gösterilmiştir. Seranın Kuzeybatı yönünde bulunan arka kapı olarak adlandırdığımız yan seraya geçiş kapısı tek kanatlıdır ve **Şekil 3.24.b**'de gösterilmiştir.

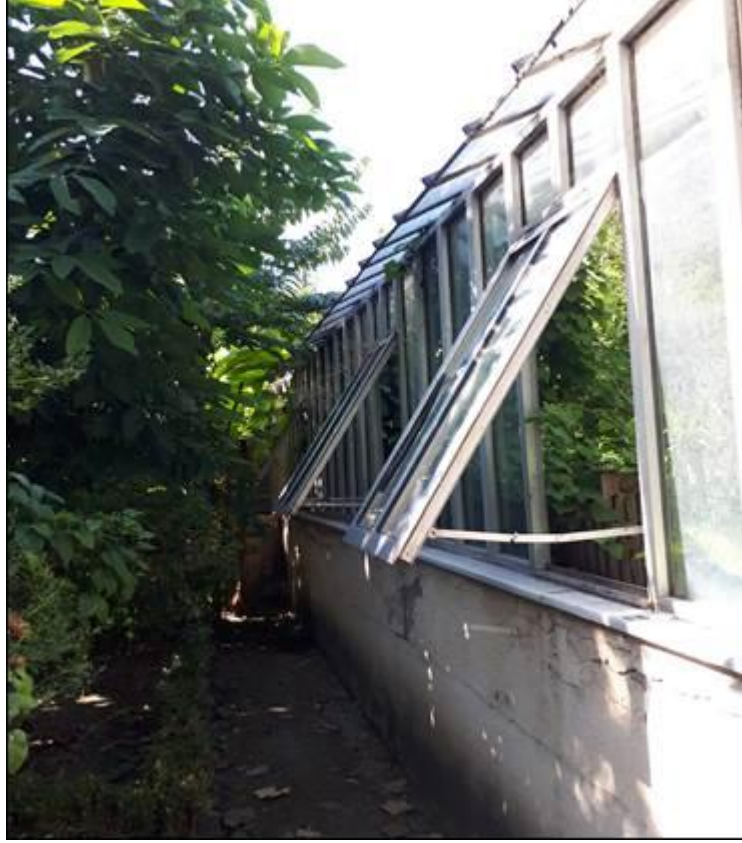
Şekil 3.23. Yağmur ormanı serasının Güneybatı yönündeki pencereleri (19.03.2018)

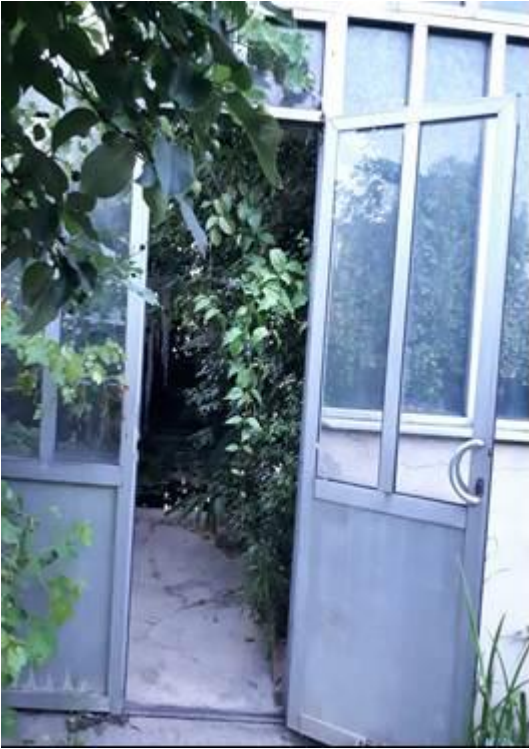
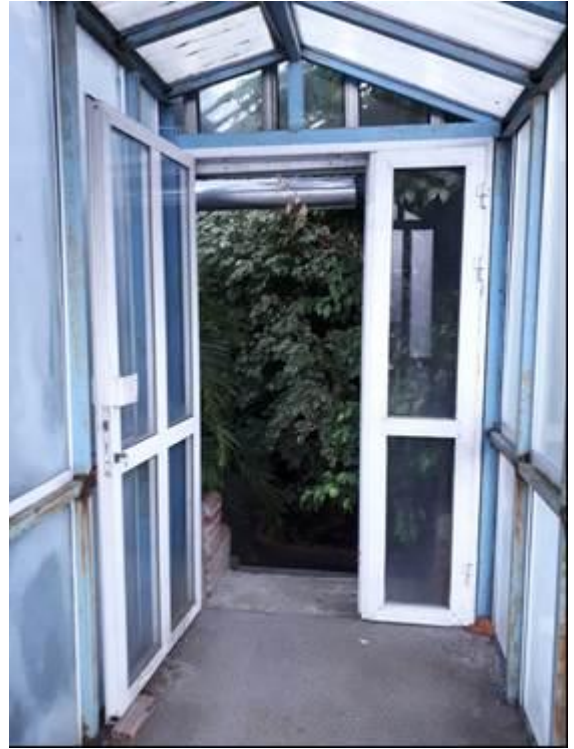
Şekil 3.24. Yağmur ormanı serasının ön kapı (a) ve arka kapı dışarıdan görüntüsü (b) (19.03.2018)

Yağmur ormanı serası, eski bir sera olduğu için bazı pencere ve kapılarında hava boşlukları bulunmaktadır bu nedenle tam korumalı ve hava geçirimi olmayan bir yapıya sahip değildir. Serada nem ölçer ile birlikte çalışan bir fan sistemi bulunmaktadır, yağmur ormanı serasında bir adet de fan bulunmaktadır fakat arıza nedeniyle bu fan çalıştırılmamakta ve havalandırma doğal havalandırma yoluyla yapılmaktadır yani serada bulunan pencereler ve kapılar el ile açılarak sera havalandırması gerçekleştirilmektedir.

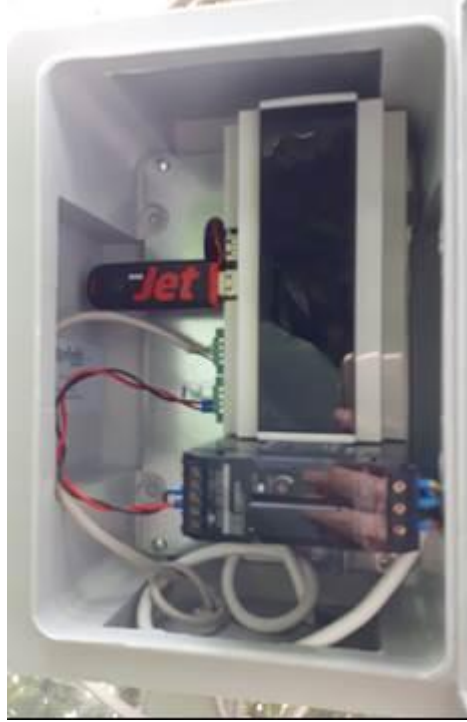
Şekil 3.26. RP-0101 Kontrol ve ağ geçidi modülü (19.03.2018)

Bu çalışmada, hem içerdiği gelişmiş teknoloji, hem sahip olduğu yetenekler, hem de esnekliği açısından seçilmiştir. Programlanabilir ve güncellenebilir olması, yukarıda listelenmiş olan diğer yeteneklere sahip bulunması, veri toplamada ve depolamadaki esnekliği gibi nedenler, istenildiğinde sisteme müdahale eden bir kontrolör, istenildiğinde de sadece sistemi gözleyen ve kaydeden bir ağ geçidi olarak çalışabilmesi, tercih edilmesindeki temel nedenlerdir. **Şekil 3.26'**da RP-0101 Kontrol ve ağ geçidi modülü gösterilmektedir.

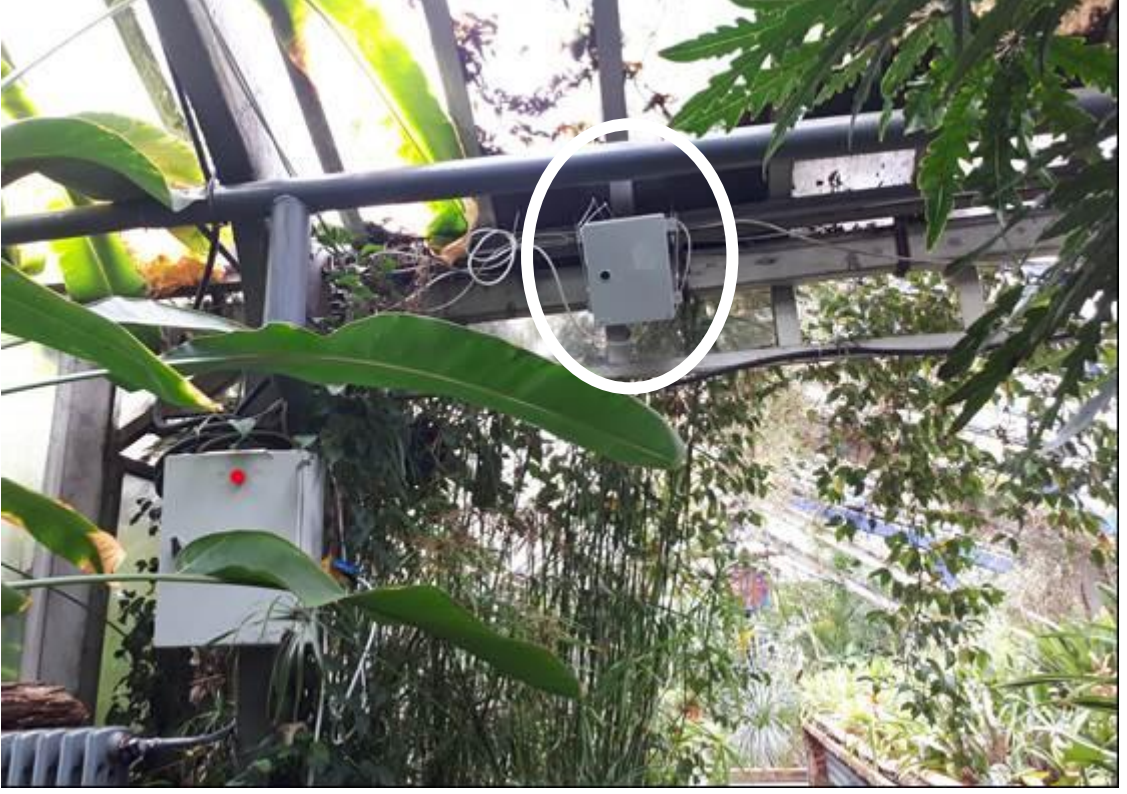
Şekil 3.27. Yağmur ormanı serasında kontrol ünitesinin yerleşimi (19.03.2018)

İlk olarak yağmur ormanı serasının diğer havuzlu serayla birleşen geçiş kısmına RP-0101 kontrol ünitesi ve ağ geçidi modülü yerleştirilmiştir (Şekil 3.27).

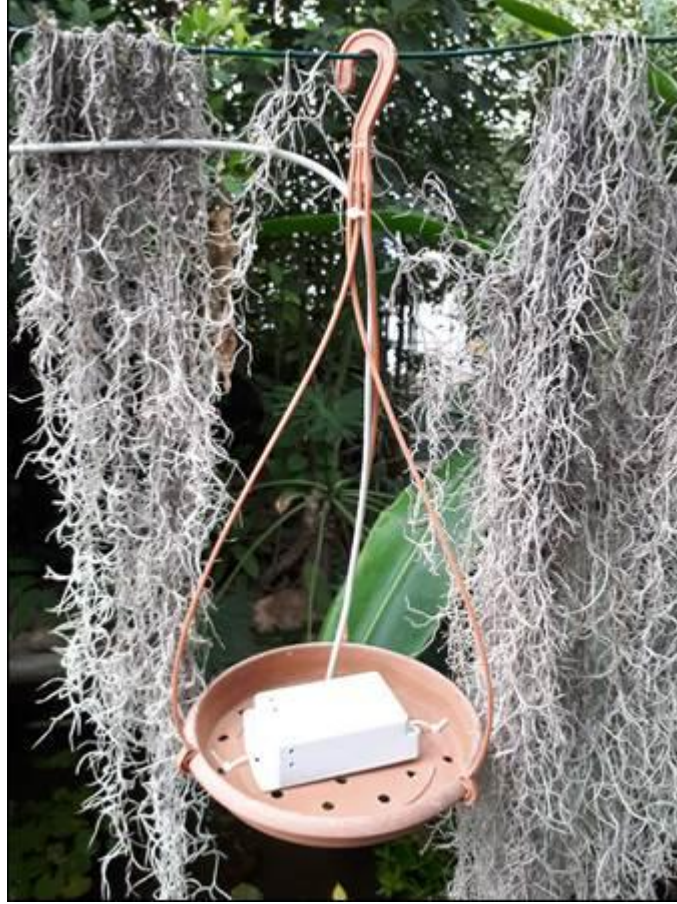
Şekil 3.28. 0x01410109-TH-0141- Botanik iç sensörü ve modülü (19.03.2018)

Bir önceden tespit ve tahmin mekanizmasının kurulması bu modüller sayesinde mümkün olmuştur. Herhangi bir nedenden ötürü bir modülde yaşanabilecek bir sorun uzaktan tespit edilebilmekte ve o modül yine uzaktan müdahale ile devre dışı bırakılabilmek özelliğine sahiptir (Şekil 3.28, Şekil 3.30, Şekil 2.32, Şekil 3.34).

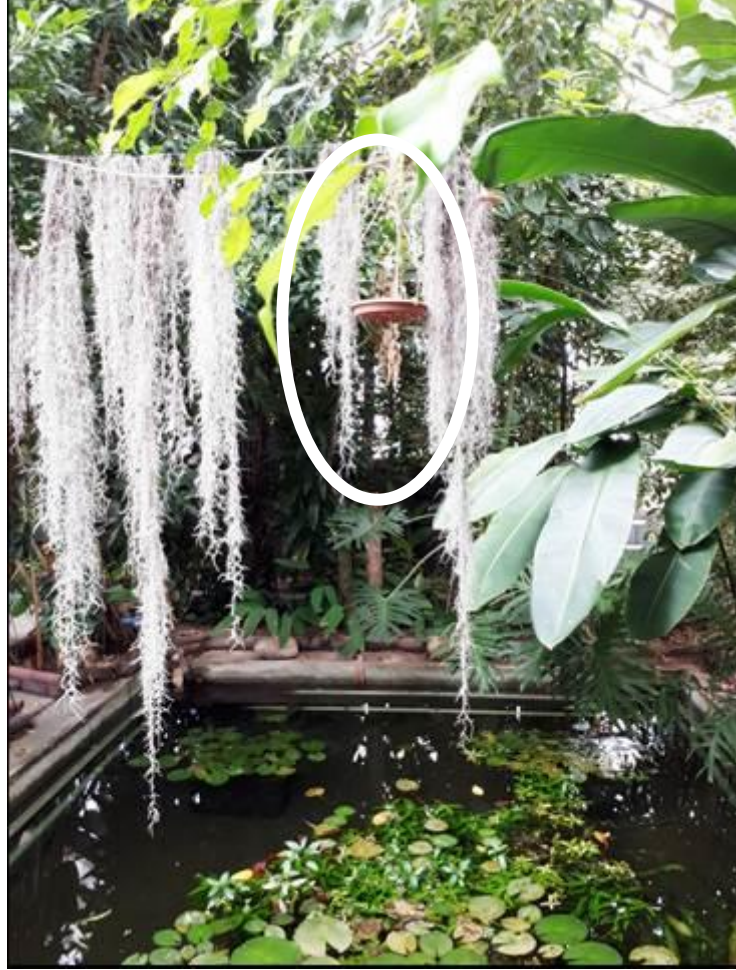
Şekil 3.29. Yağmur ormanı serasına 0x01410109-TH-0141- botanik iç sensörü ve modülünün yerleşimi (19.03.2018)

Yağmur ormanı serasının tam orta noktasında bulunan sıcaksu nilüfer havuzunun üzerinde ve yaklaşık olarak orta noktasına denk gelecek şekilde ‘sera iç’ olarak adlandırılan TH-01414 nem, ışık şiddeti ve sıcaklık ölçüm modülü yerleştirilmiştir (**Şekil 3.29**).

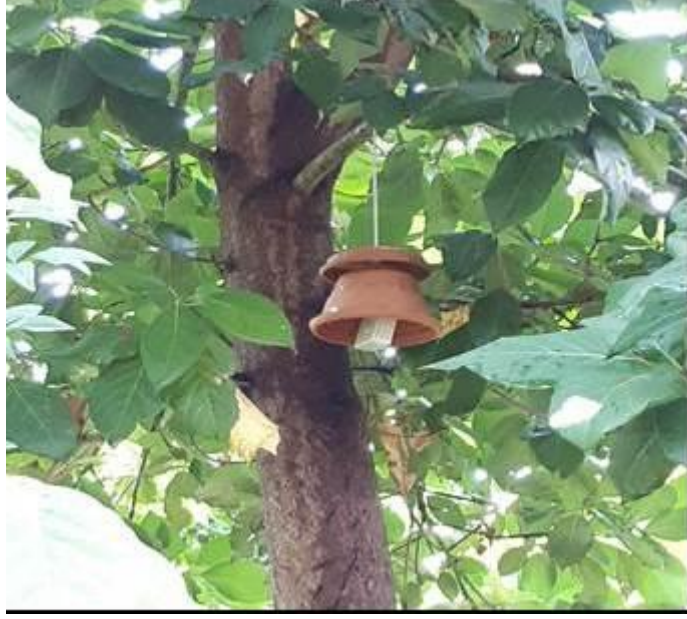
Şekil 3.30. 0x0141010A-TH-0141- Botanik dış sensörü ve modülü (19.03.2018)

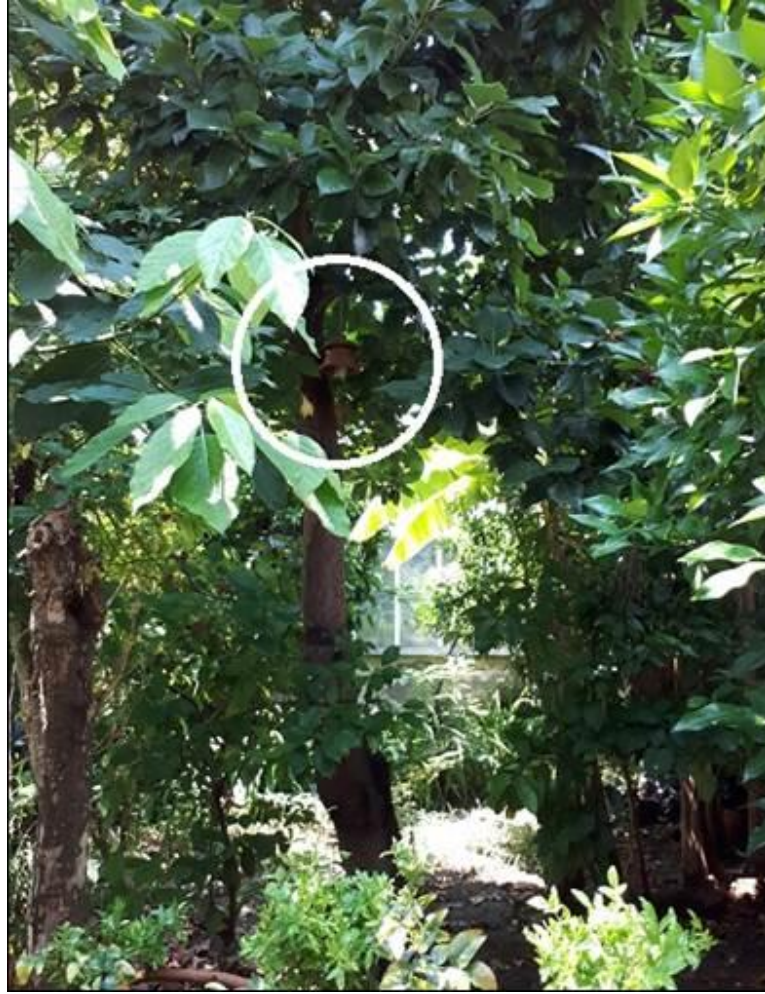
Şekil 2.31. Yağmur ormanı serasının dışına 0x0141010A-TH-0141- botanik dış sensörü ve modülünün yerleşimi (19.03.2018)

Yağmur ormanı serasının dışında, ön kapısının solunda Güneydoğu tarafında sera ile aynı kotta bulunan bahçede sera ile arası yaklaşık 5,5 m yatay mesafede olan bir Avokado ağacına ‘sera dış’ olarak adlandırdığımız TH-01414 gölgede nem, ışık şiddeti ve sıcaklık ölçüm modülü yerleştirilmiştir (**Şekil 3.31**).

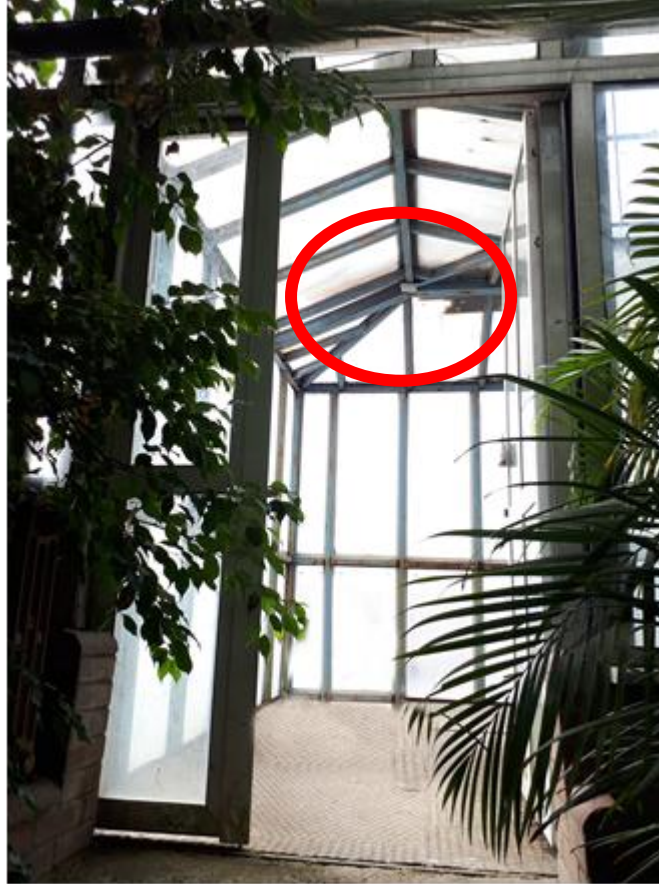
Şekil 3.35. Yağmur ormanı serasının 0x01410107-TH-0141- botanik yan sera sensörü ve modülünün yerleşimi (23.05.2018)

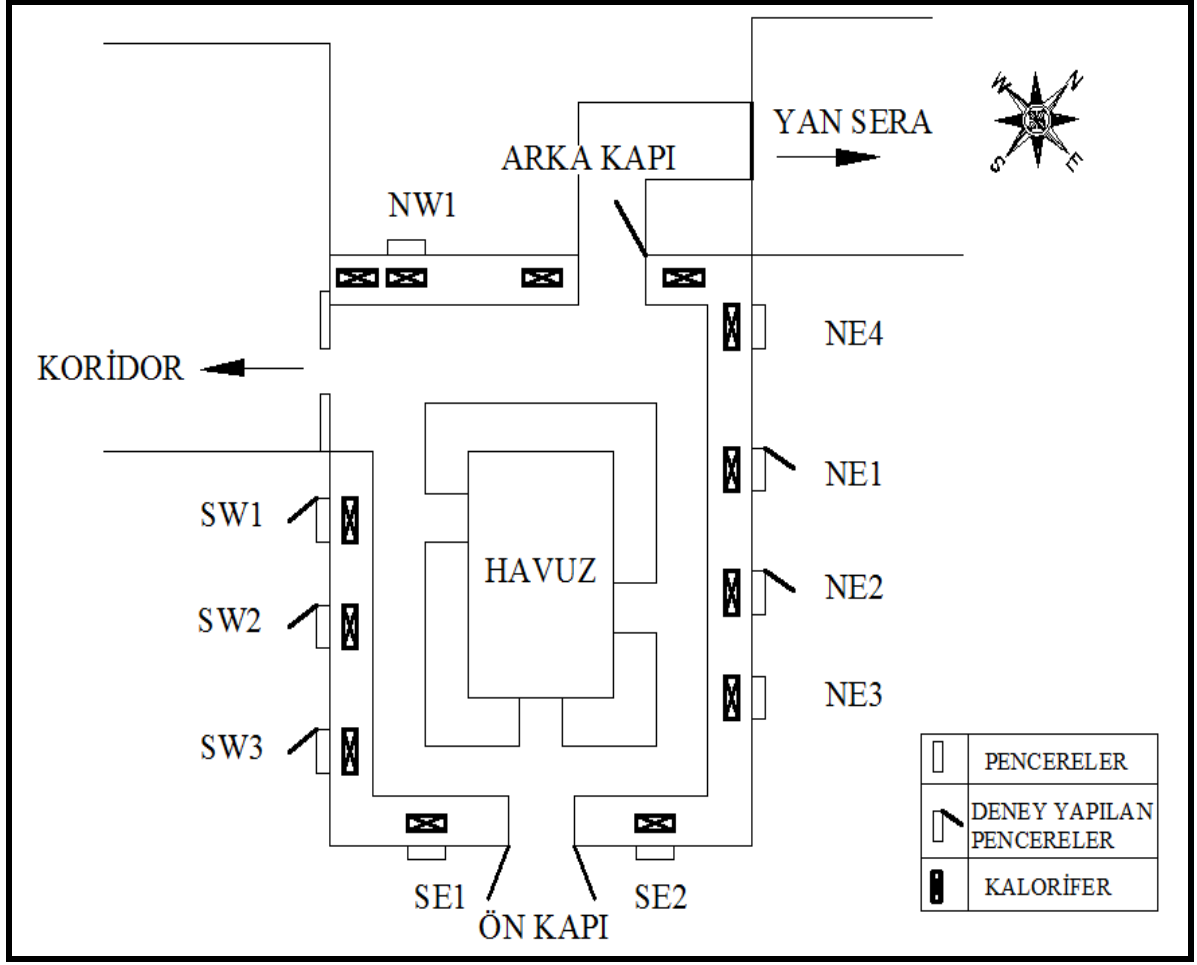
Şekil 3.39. Yağmur ormanı serasında deneme yapılan kapı ve pencerelerin şematik çizimi

Kısaltmalar	Açıklama
SE1, SE2	Güneydoğu pencereleri
NW1	Kuzeybatı penceresi
Ç	Çatı pencereleri (8 adet)
SW1,SW2,SW3	Güneybatı pencereleri
NE1, NE2, NE3, NE4	Kuzeydoğu pencereleri
Ön kapı	Güneydoğu yönünde
Arka kapı	Kuzeybatı yönünde

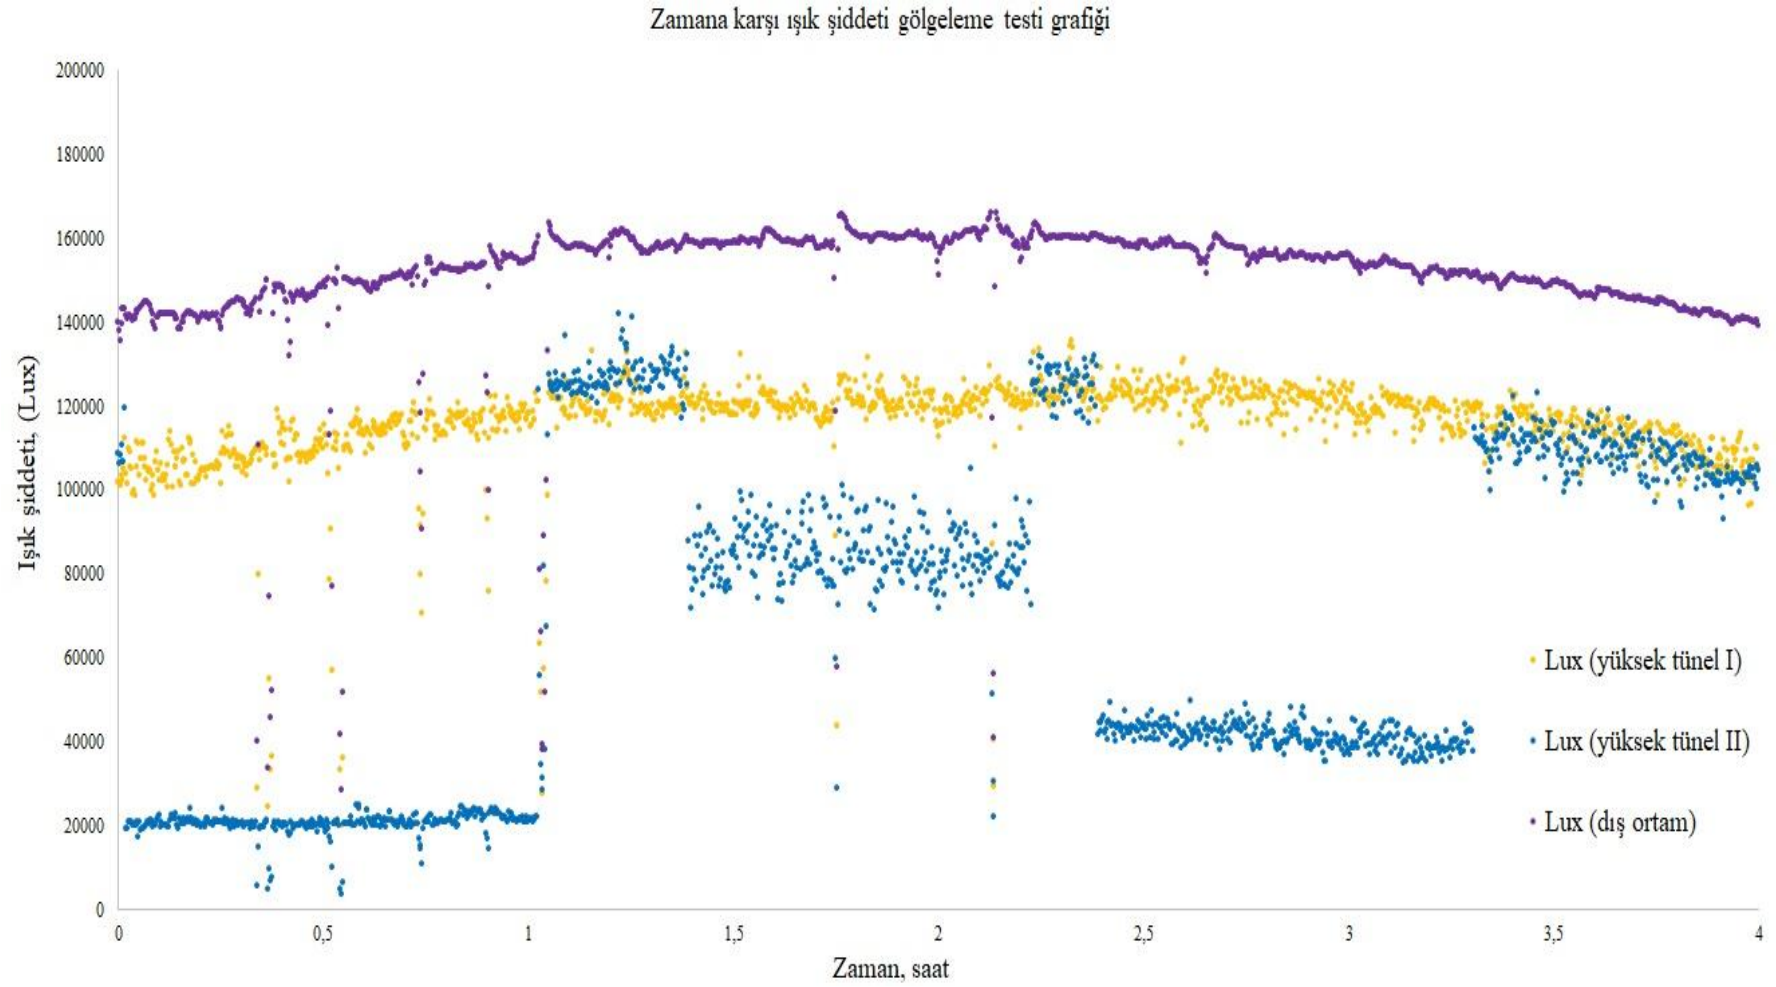
Şekil 4.a.1. Işık Şiddeti (LUX) - Zaman (h) grafiği (21.07.2019)

Zamana karşı ışık şiddeti ve sıcaklık tepki eğrisi grafiği

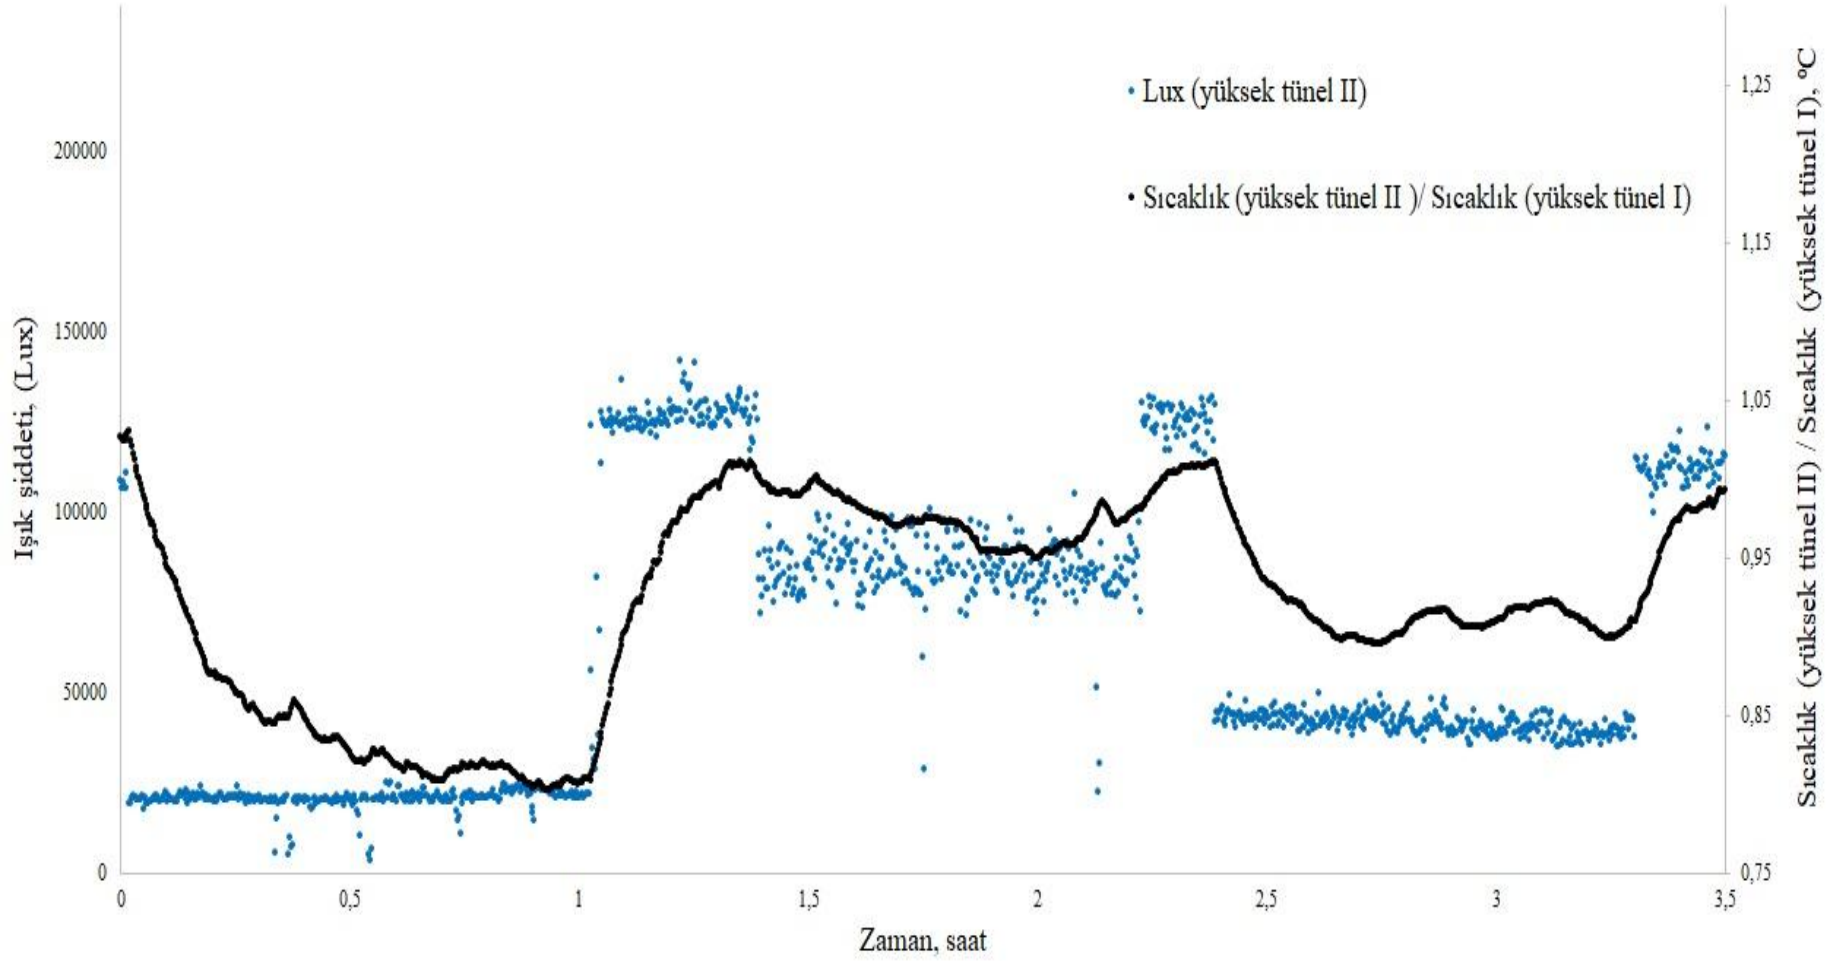
Şekil 4.a.2. Işık Şiddeti (LUX) - Zaman (h) grafiği (21.07.2019)

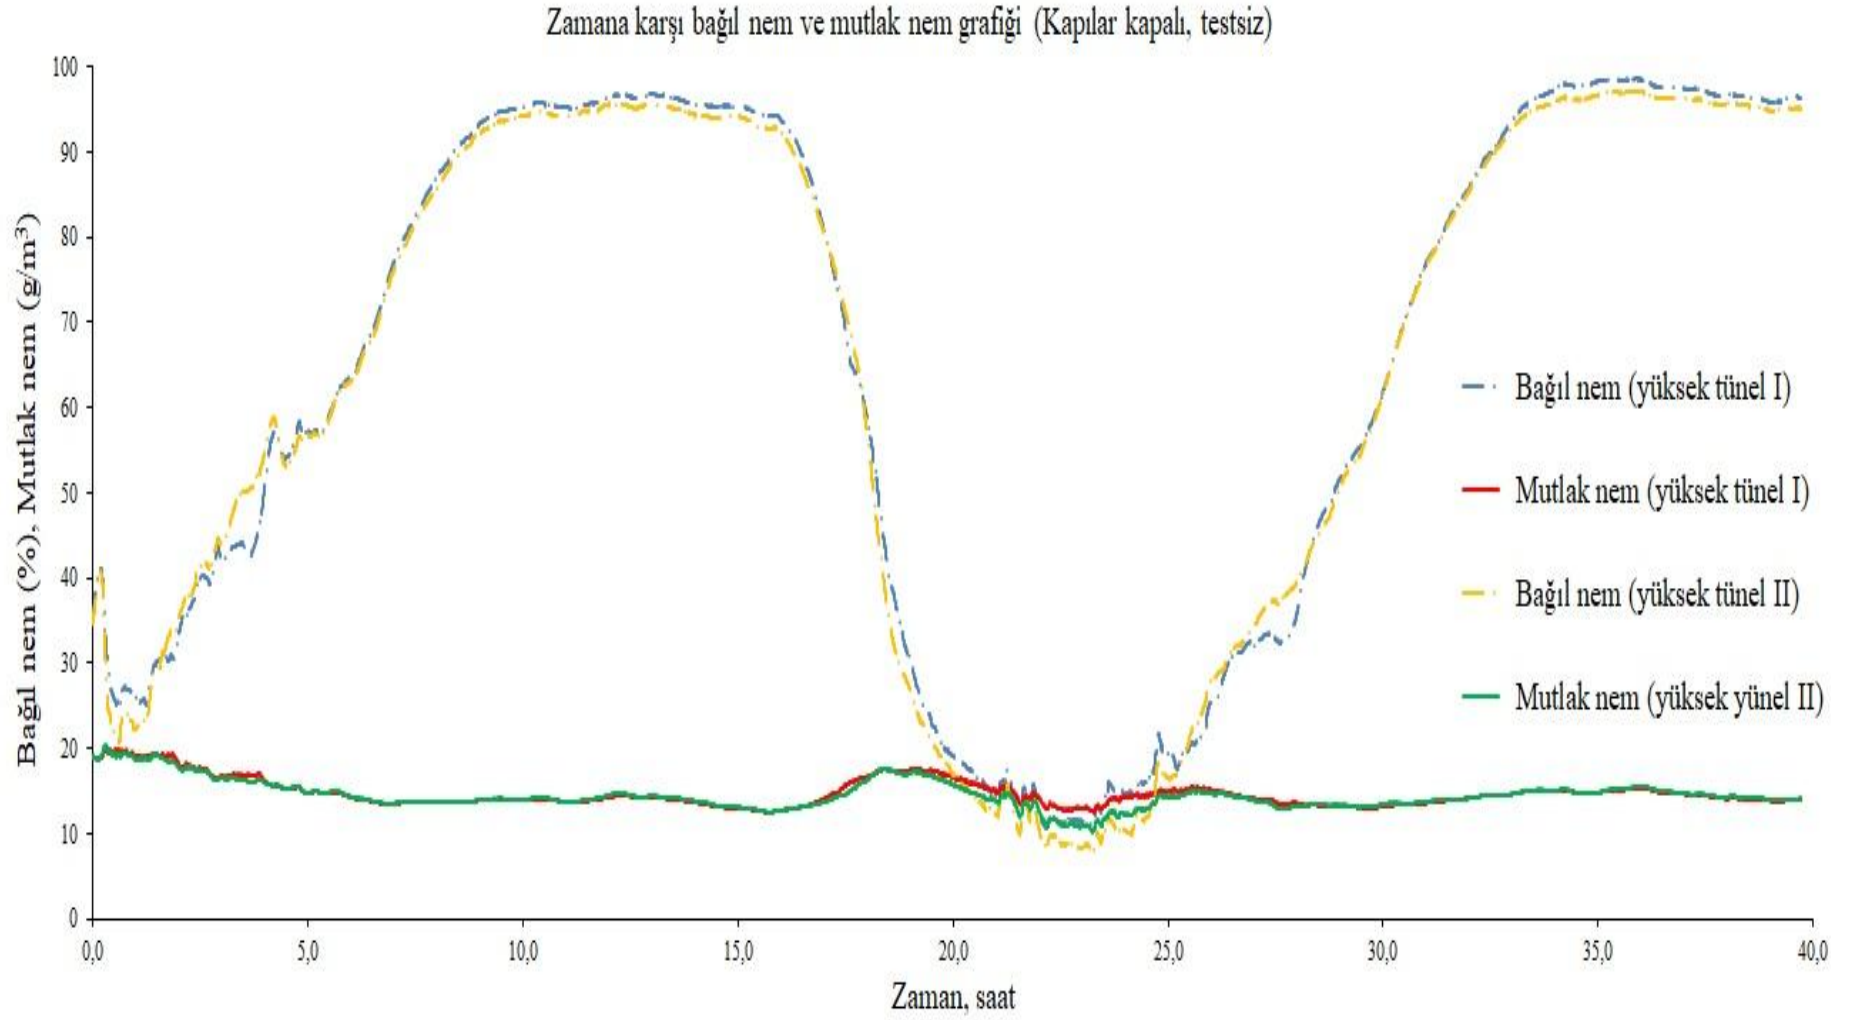
Şekil 4.a.4. Bağıl (%), Mutlak Nem (g/m³) - Zaman (h) grafiği (24.07.2019)

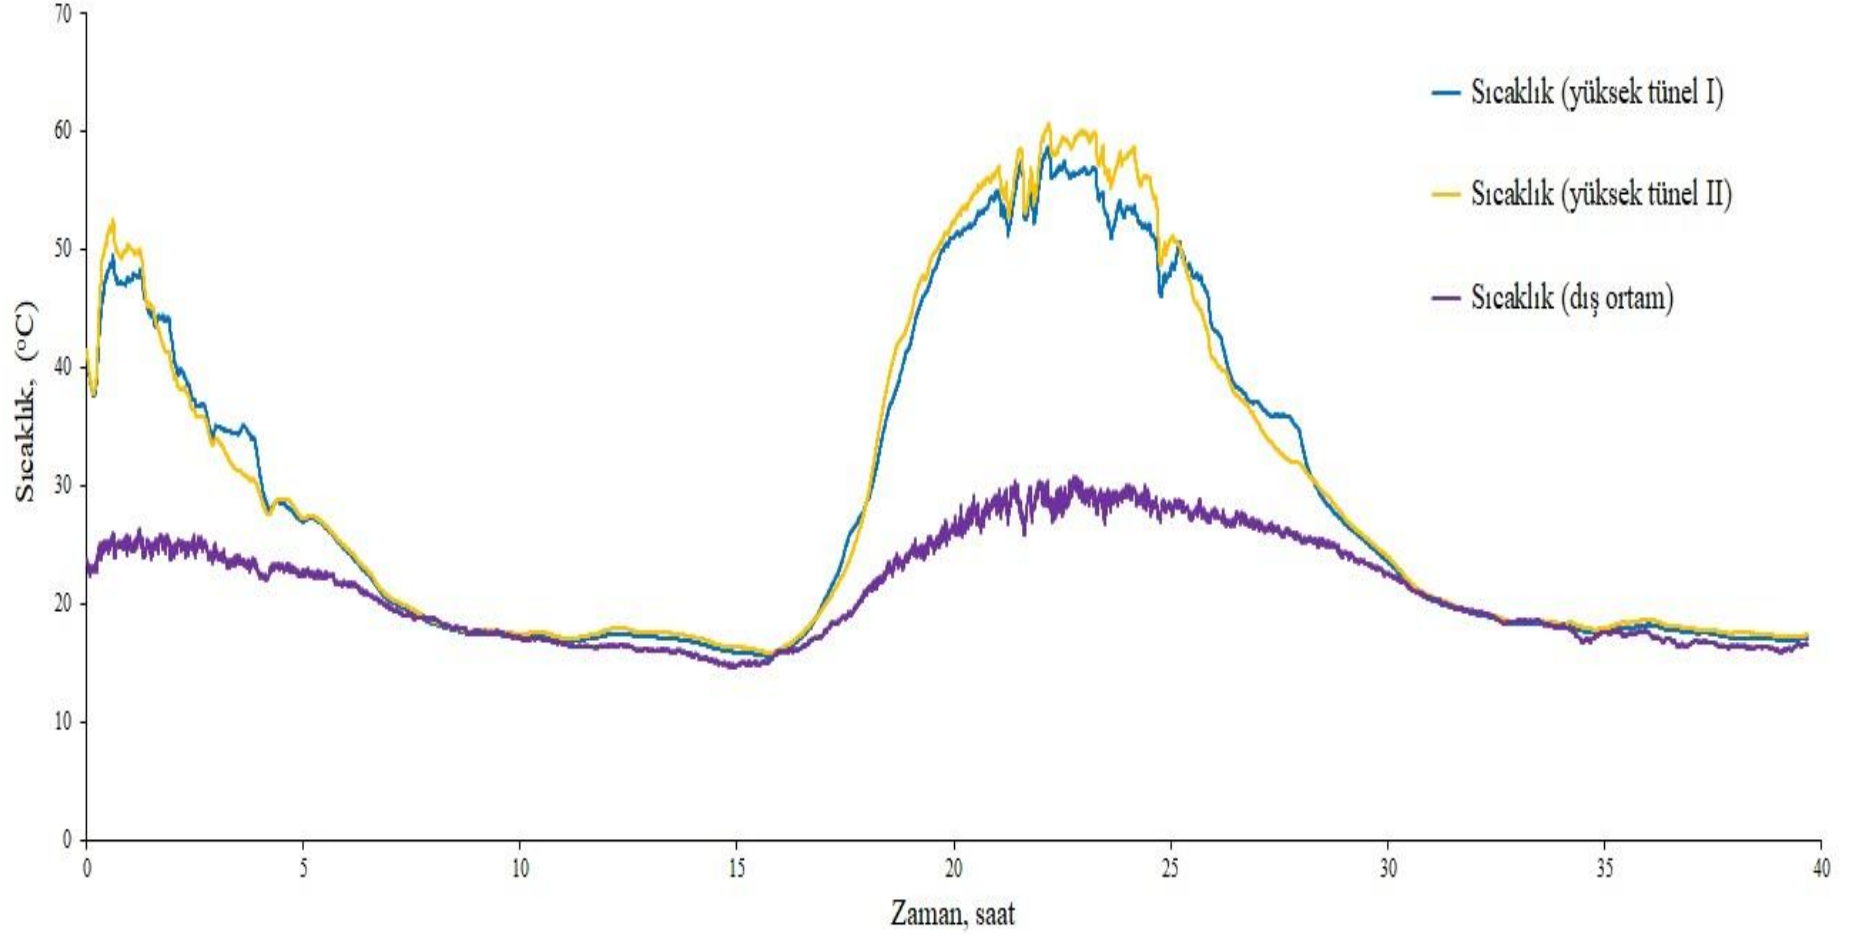
Zamana karşı sıcaklık grafiđi (kapılar kapalı, testsiz)

Şekil 4.a.5. Sıcaklık (° C) - Zaman (h) grafiđi (24.07.2019)

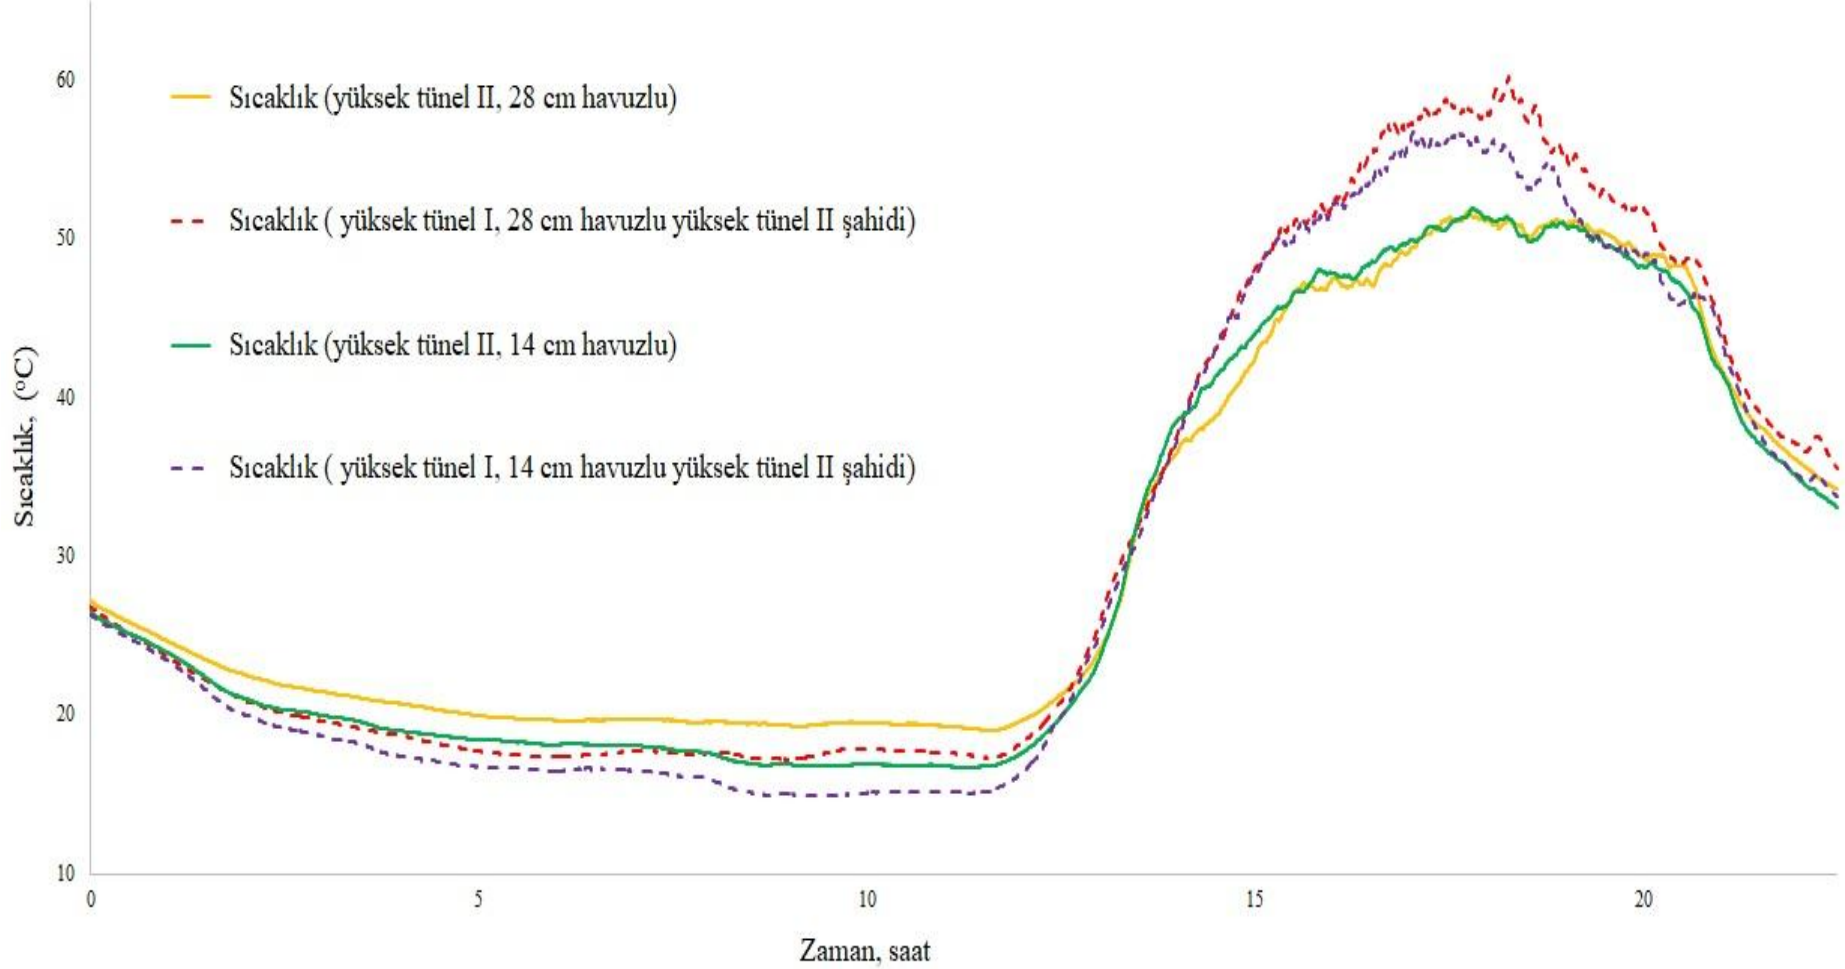
14 cm Havuzlu ve 28 cm havuzlu yüksek tünel sıcaklıklarının şahitli karşılaştırması

Şekil 4.a.6. Sıcaklık ($^{\circ}$ C) - Zaman (h) grafiği (05-07.08.2019)

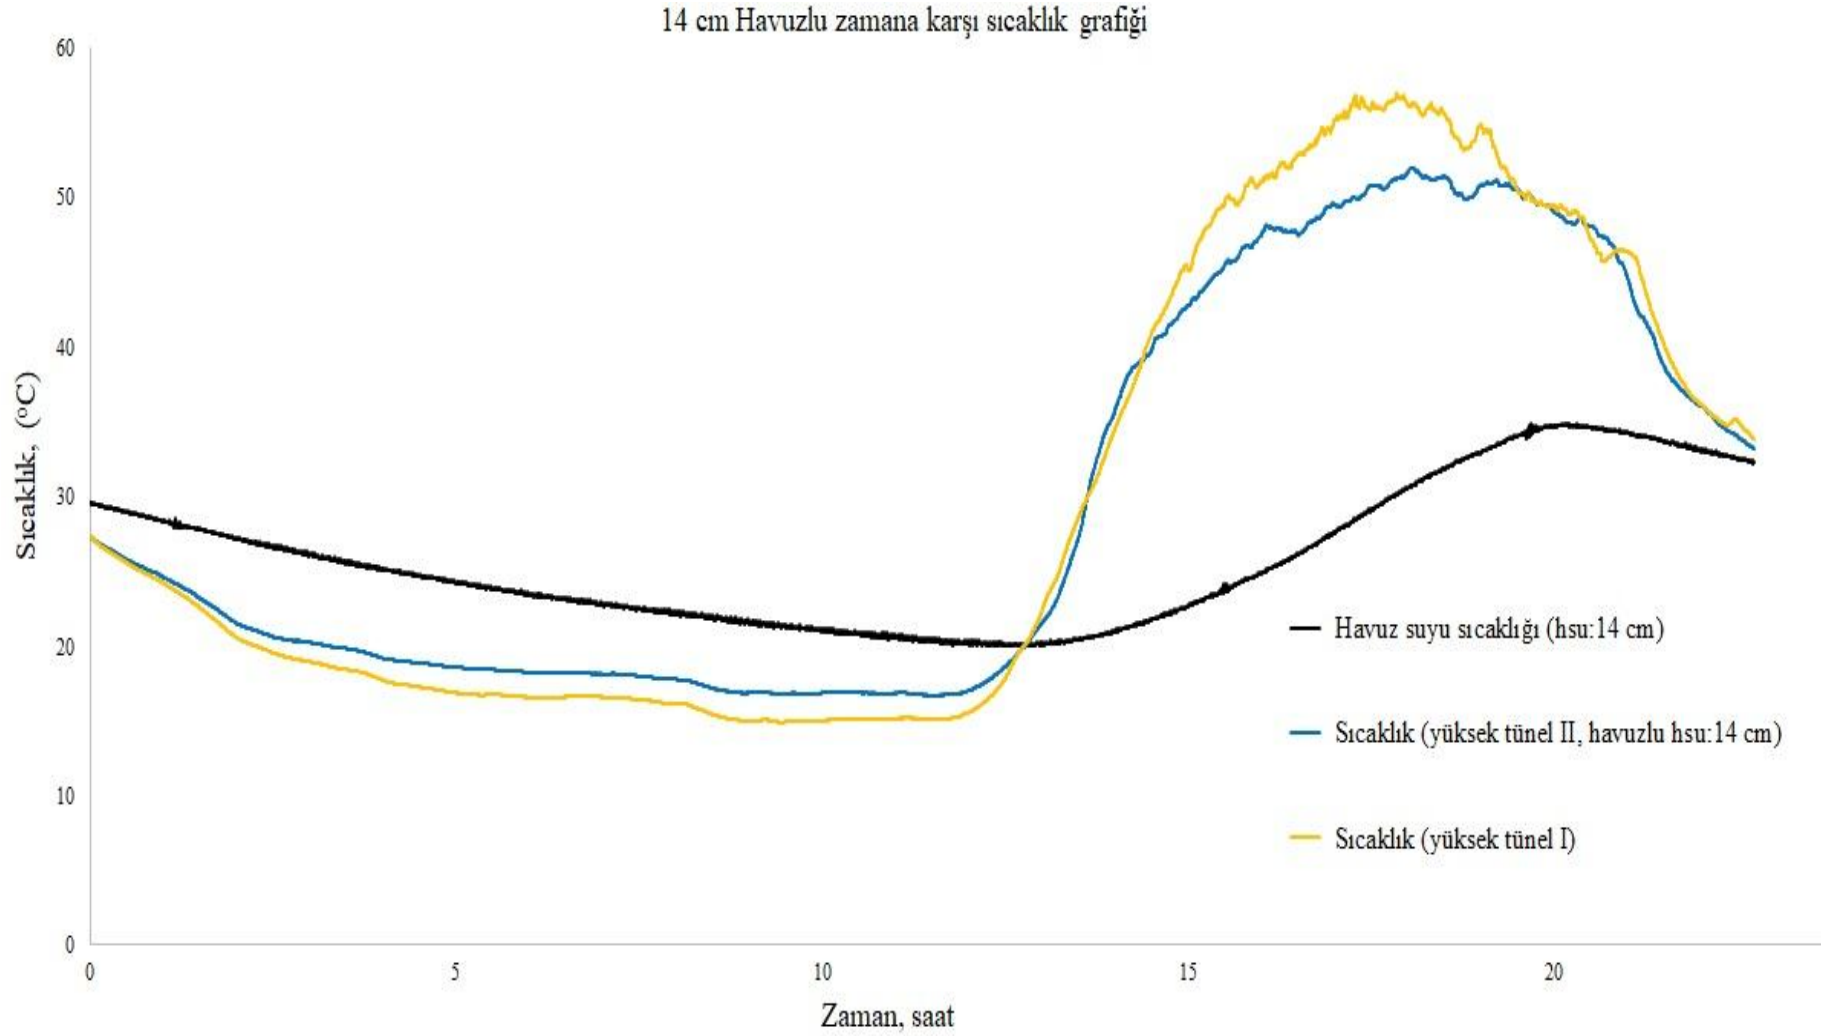
Şekil 4.a.7. Sıcaklık & Havuz suyu sıcaklığı ($^{\circ}$ C) - Zaman (h) grafiđi (05.08.2019)
