**SERALARDAKİ KARMAŐIK NEM KONTROL
DİNAMİKLERİNİN
KONTROL EDİLEBİLİRLİĐİ**

**AŐı Nergiz BAYAR
Yüksek Lisans Tezi**

MSc. Thesis

CONTROLLABILITY OF COMPLEX HUMIDITY CONTROL DYNAMICS IN GREENHOUSES

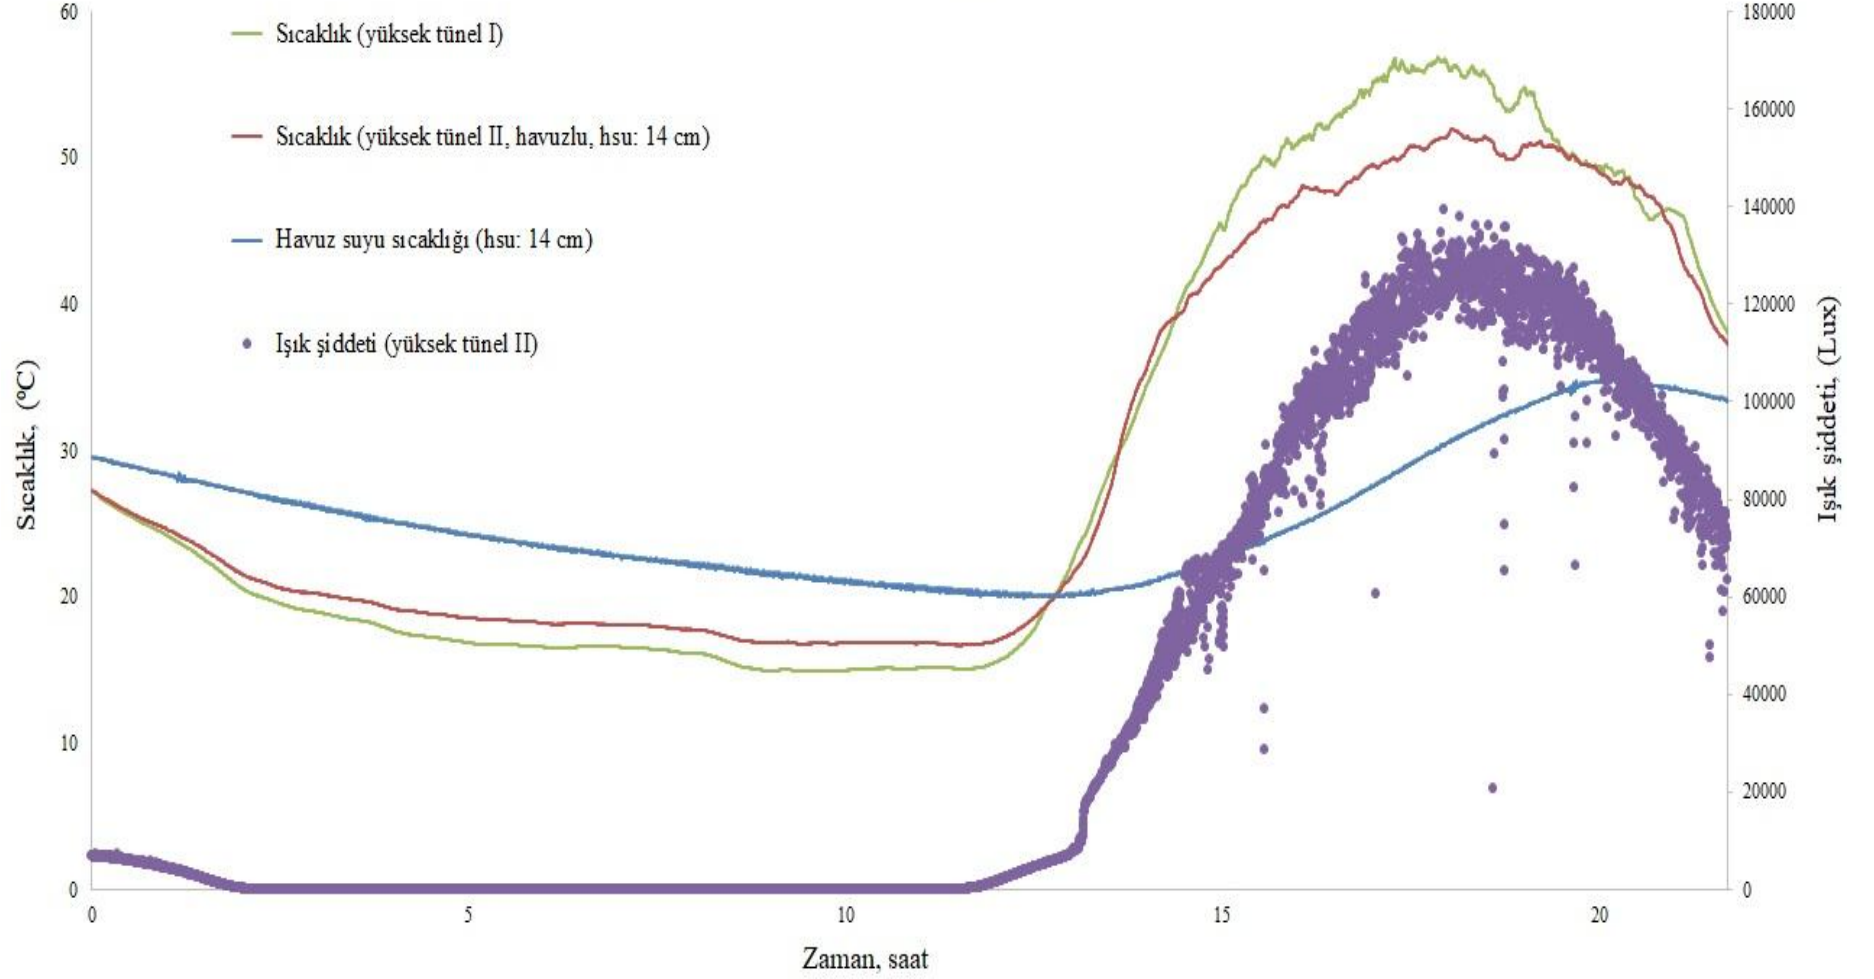
Zamana karşı sıcaklık ve ışık şiddeti grafiği

Şekil 4.a.8. Sıcaklık (° C) & Işık Şiddeti (LUX) - Zaman (h) grafiği (05.08.2019)

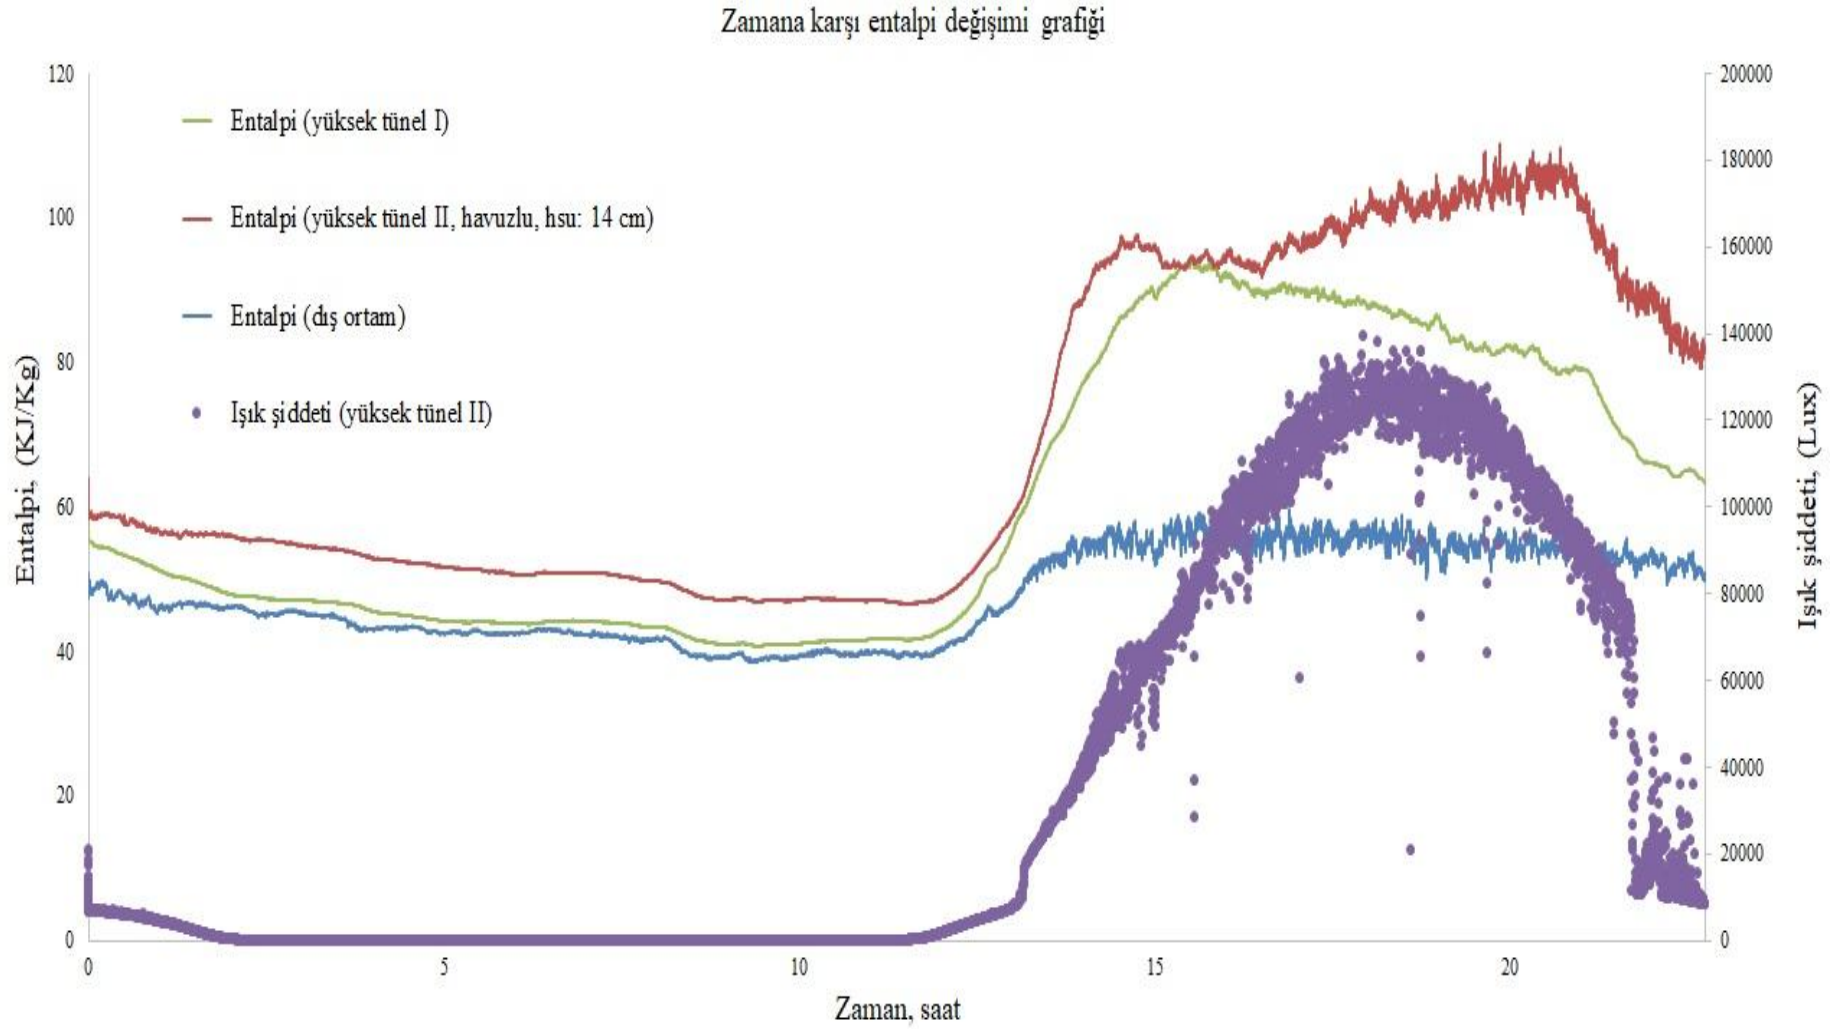
Şekil 4.a.9. Entalpi (Kj/Kg) - Zaman (h) grafiği (05.08.2019)

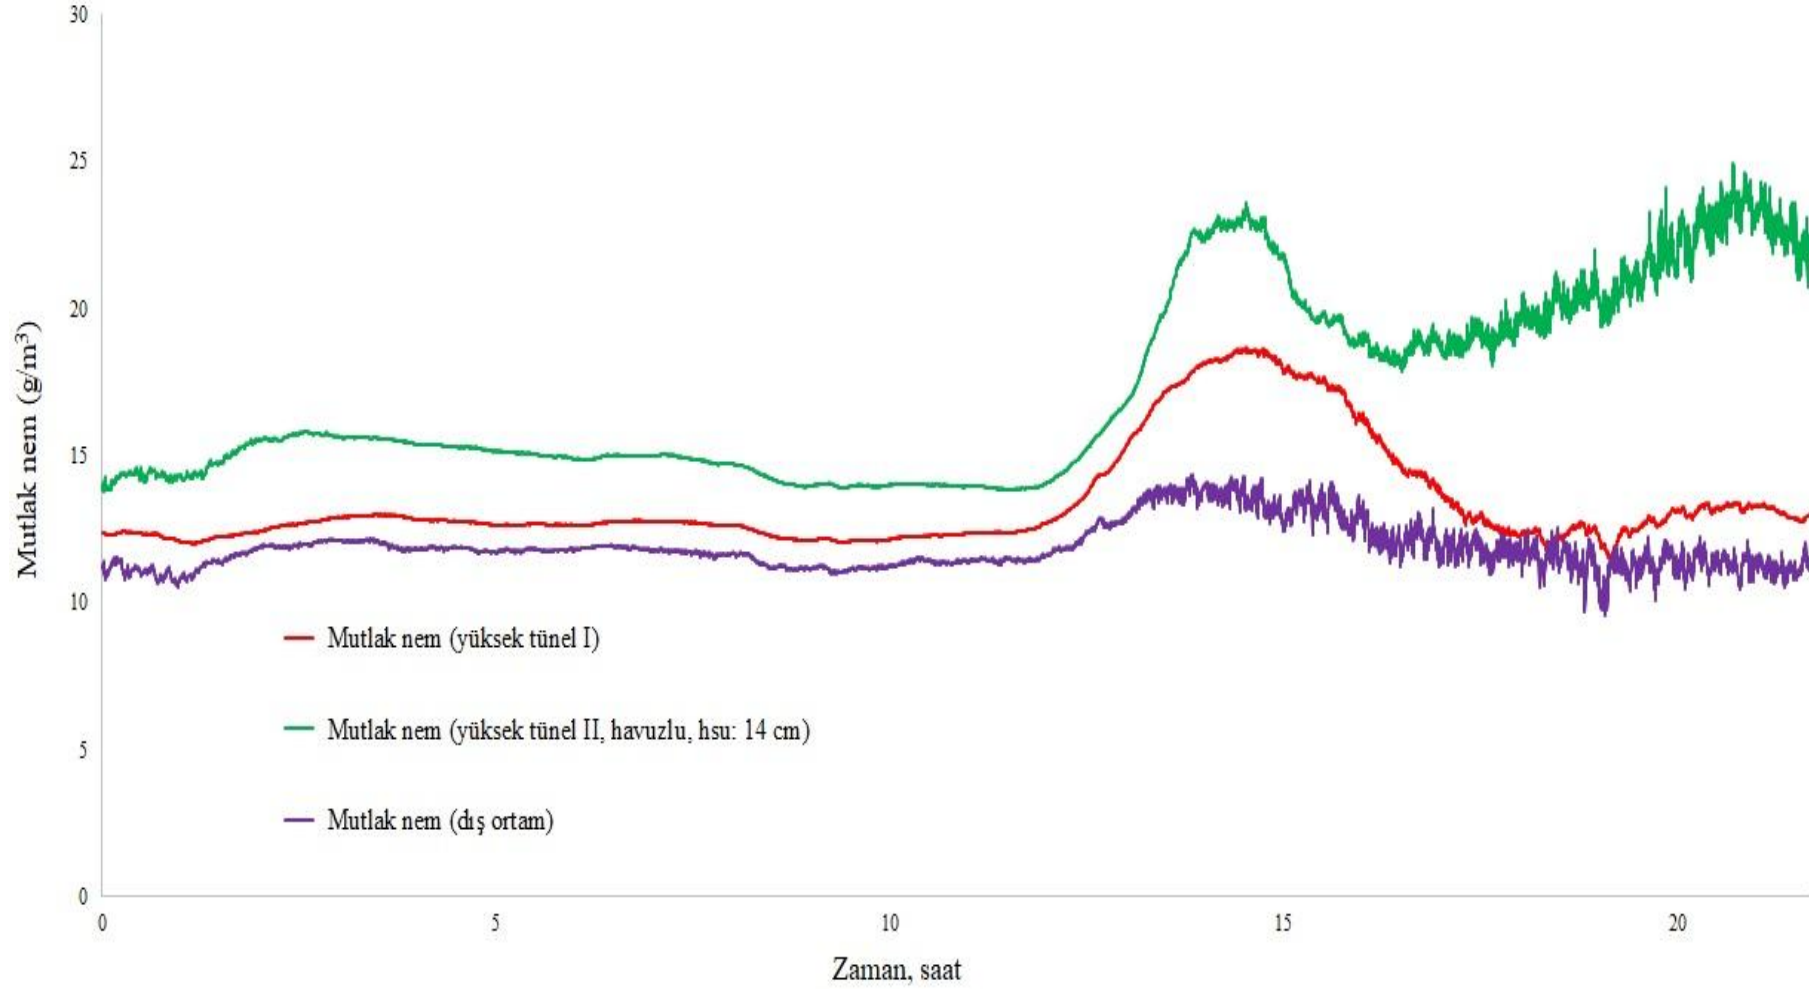
Mutlak nem üzerindeki havuz etkisi, su derinliđi 14 cm

Şekil 4.a.10. Mutlak Nem (g/m³) - Zaman (h) grafiđi (05.08.2019)

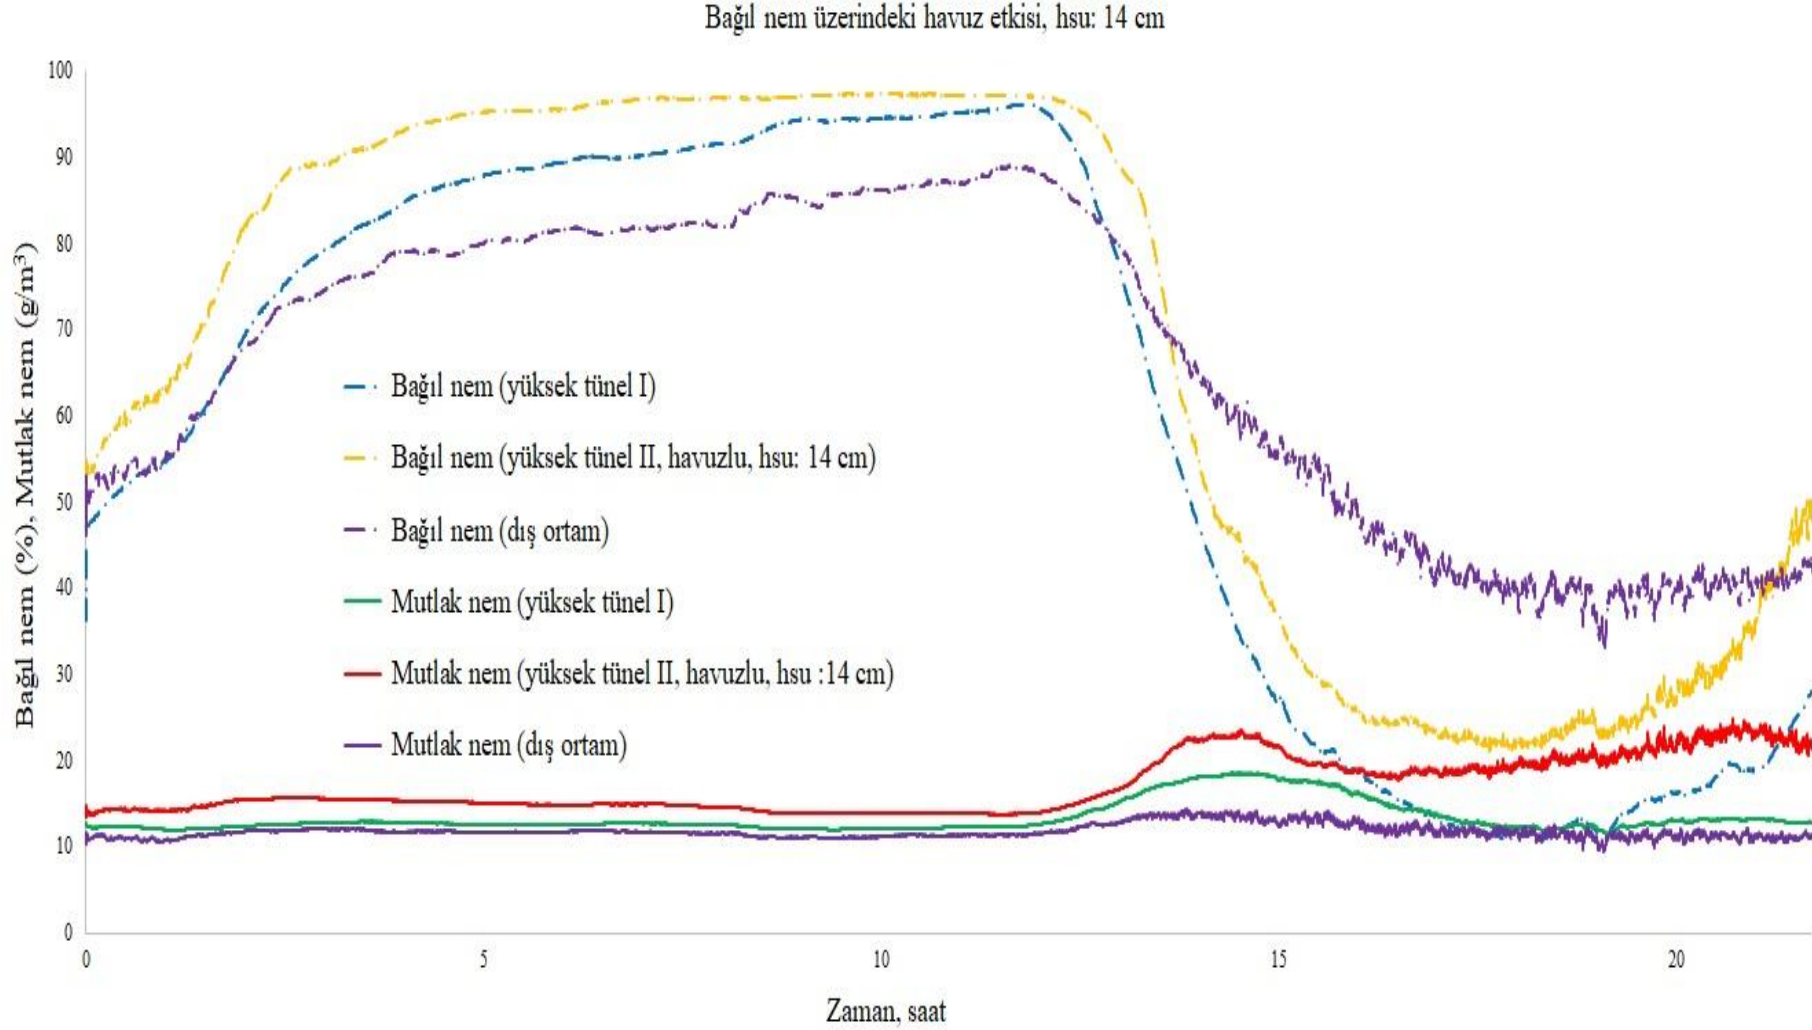
Şekil 4.a.11. Bağıl Nem(%) Mutlak Nem (g/m³) - Zaman (h) grafiği (05.08.2019)

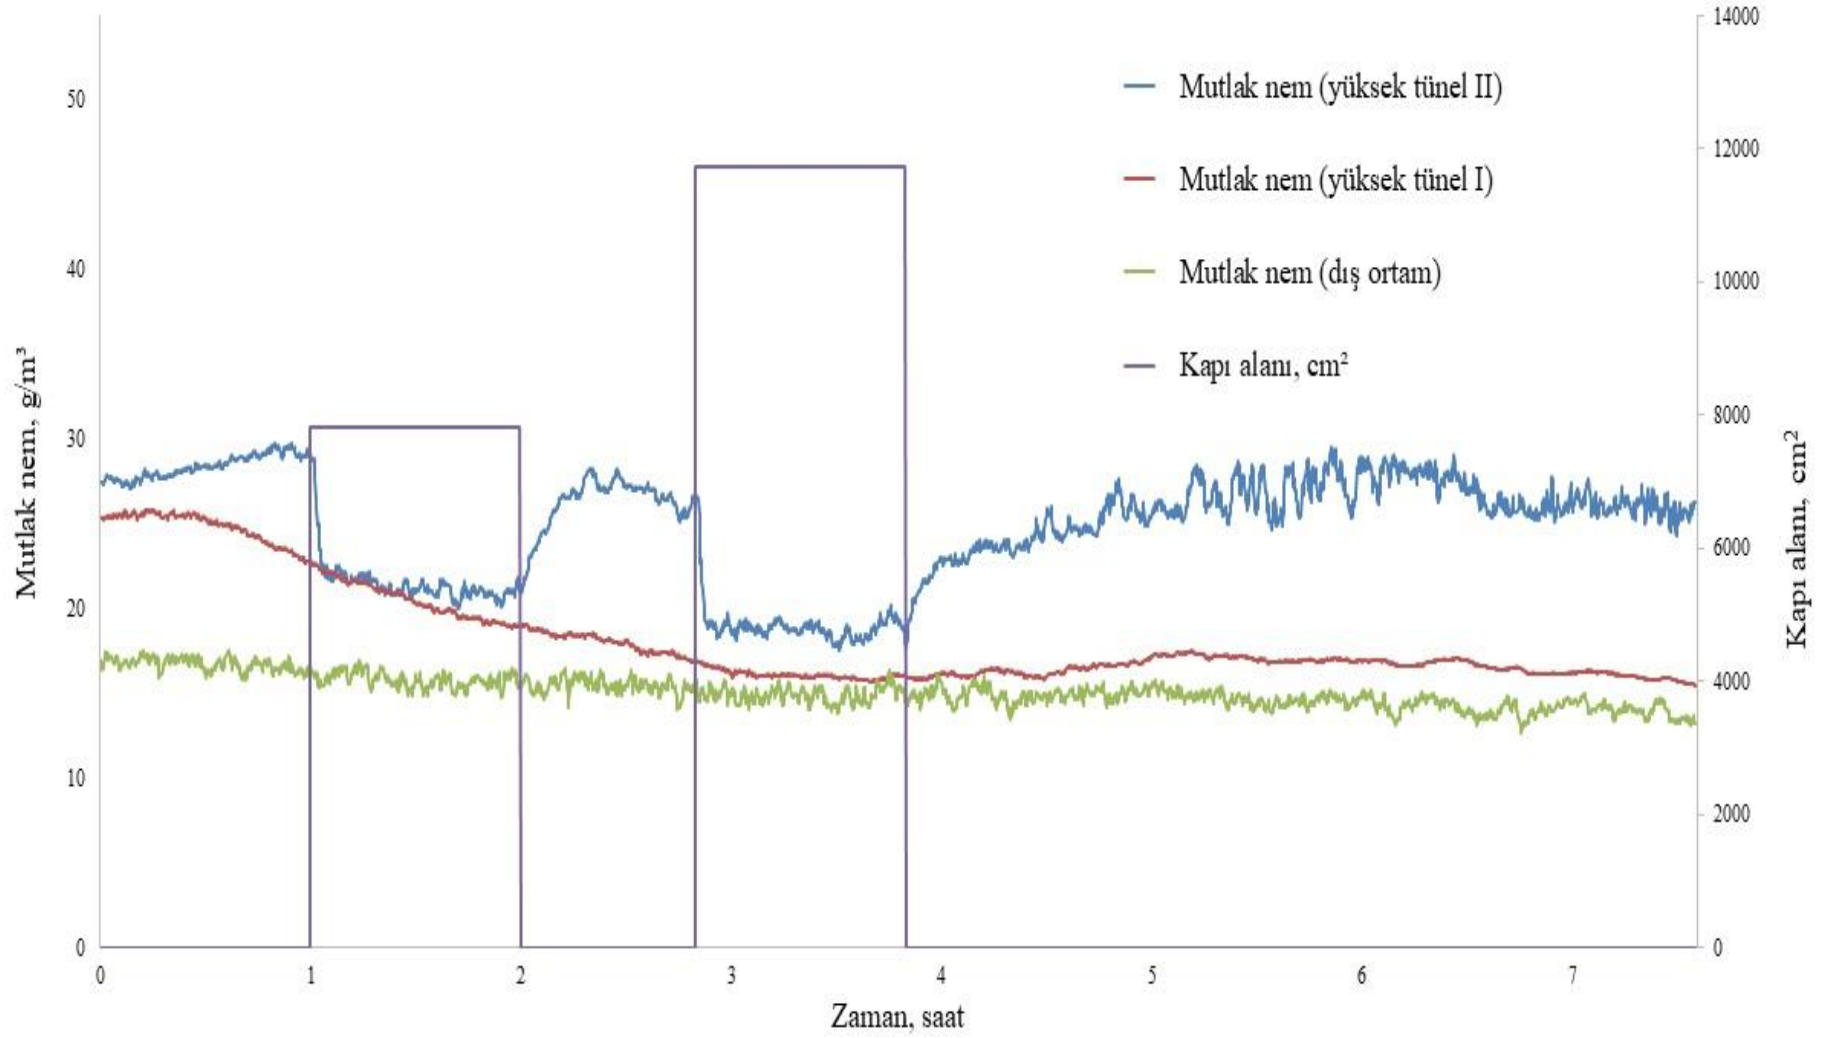
Şekil 4.a.12. Mutlak Nem (g/m³) & Kapak alanı (cm²) - Zaman (h) grafiği (09.08.2019)

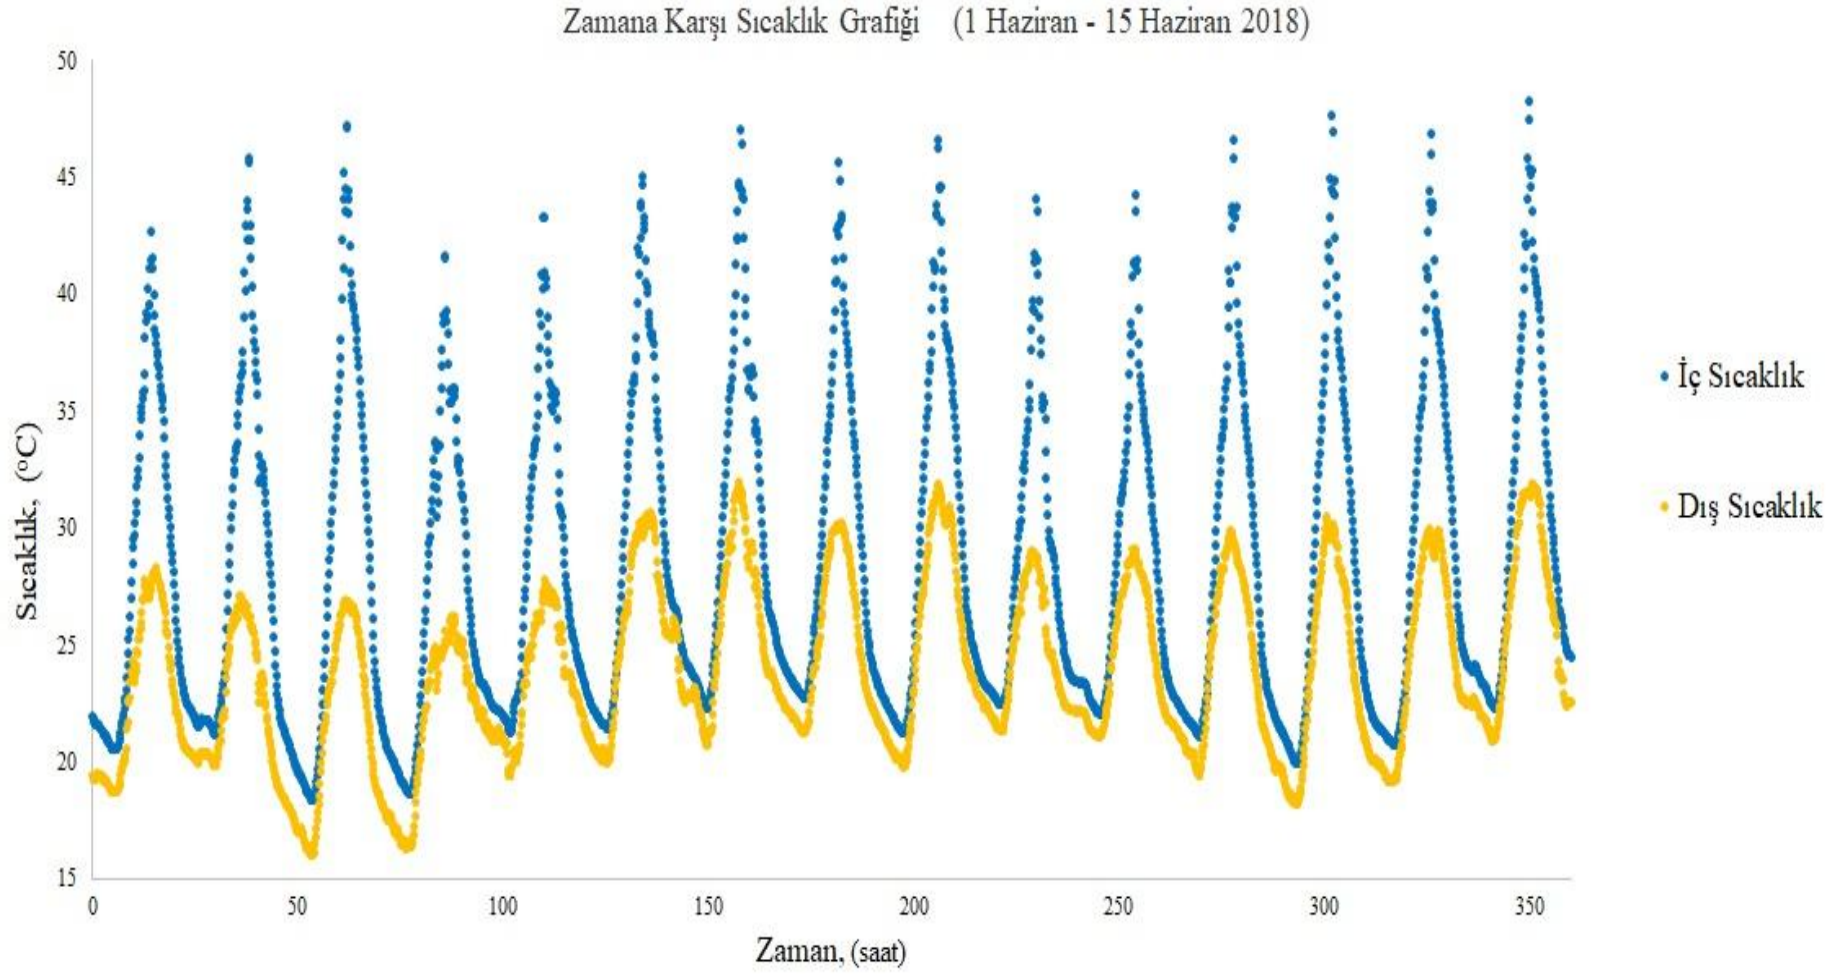
Şekil 4.b.2. Sıcaklık- Zaman ($^{\circ}$ C-h) grafiği (1 Haziran - 15 Haziran 2018)

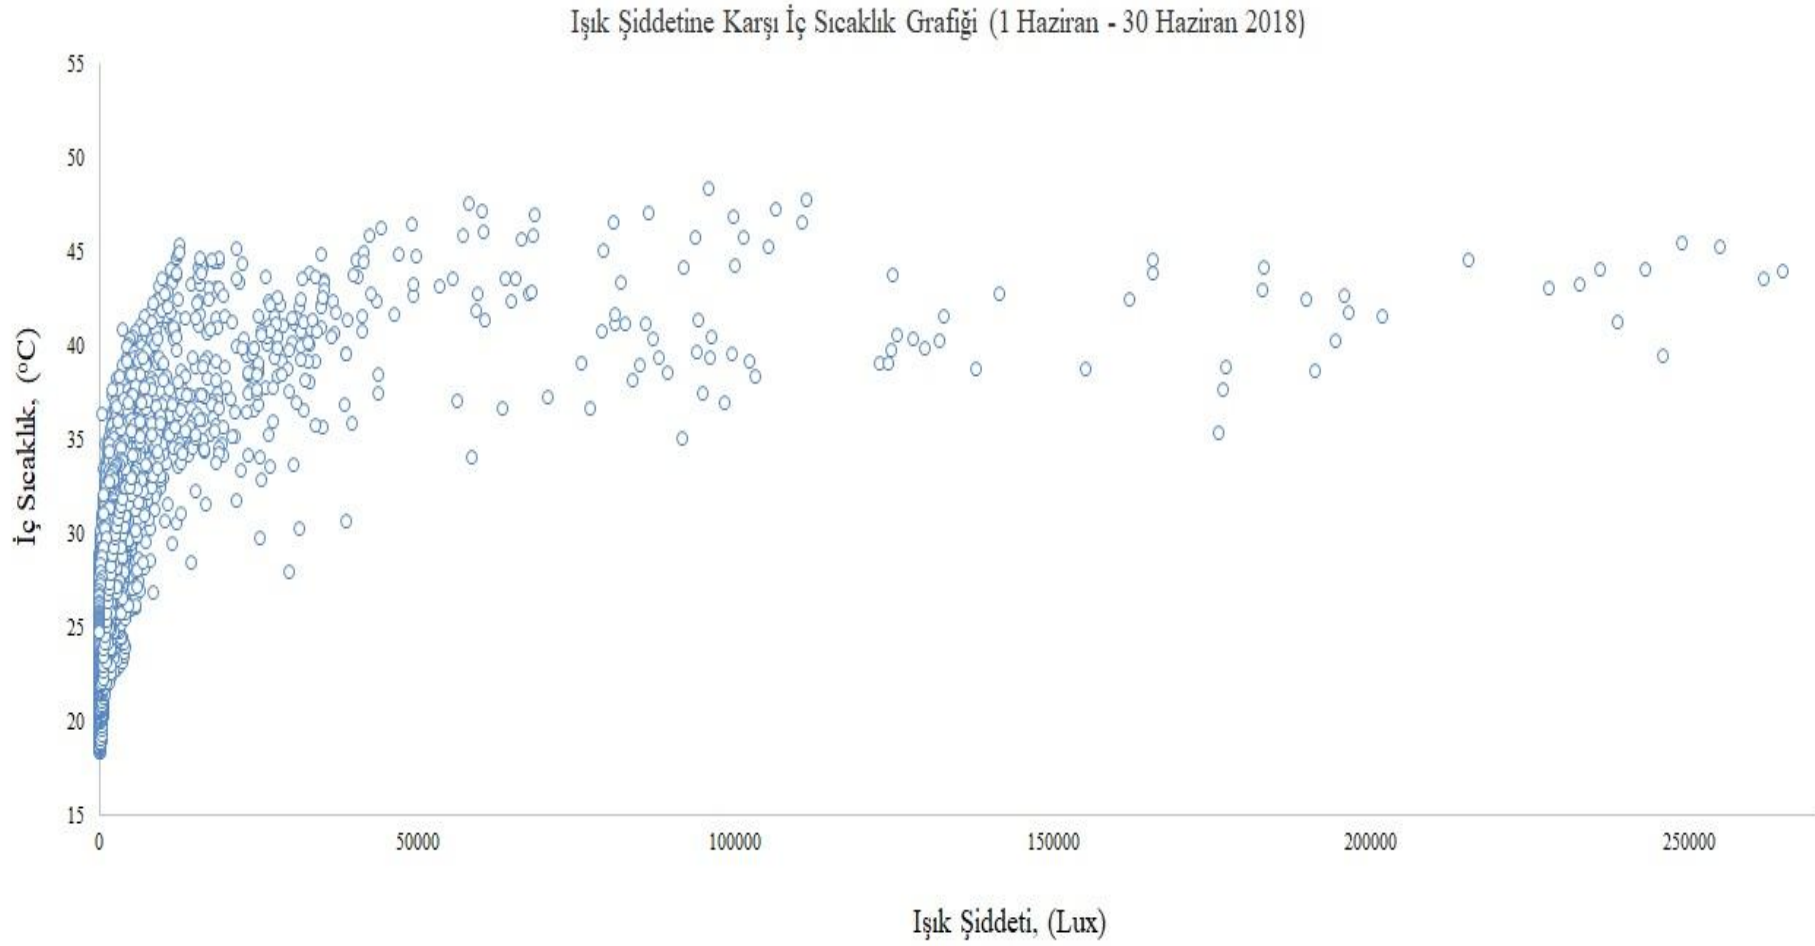
Şekil 4.b.5. İç Sıcaklık – Işık Şiddeti(LUX - ° C) grafiği (1 Haziran – 30 Haziran 2018)
