***Arastırma Makalesi / Research Article***

# **YUVARLAK ÖRME KUMAŞ HATALARININ KONTROL KARTLARIYLA İSTATİSTİKSEL ANALİZİ**

## **STATISTICAL ANALYSIS OF CIRCULAR KNITTING FABRIC DEFECTS WITH CONTROL CHARTS**

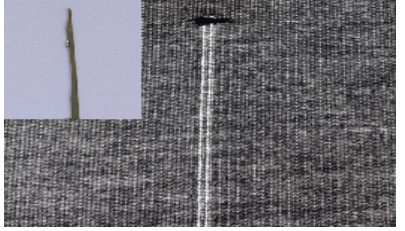
2	İğne Kancası	İğnenin deforme olması, eskimesi sonucu meydana gelen hatadır. Yıpranmış bir iğnenin kanca kısmı zorlanmalar, iplikten gelen yabancı maddeler ve uçuntular nedeniyle kırılabilir [12].

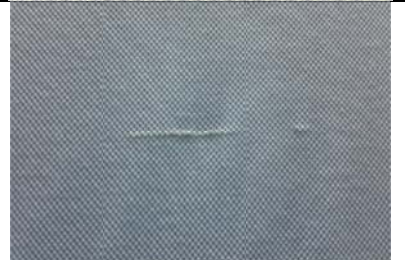
6	Kalın Yer	Atkılı örme kumaşlarda (süprem vb.) kumaşın eninde ve muntazam aralıklarla kabarıklık şeklinde oluşan yatay bir çizgi olarak görünür. İpliğin değişik bölgelerinde tam olarak bükülmeden kalan liflerin iplikten daha kalın bir kısım oluşturmasıyla meydana gelir [12].

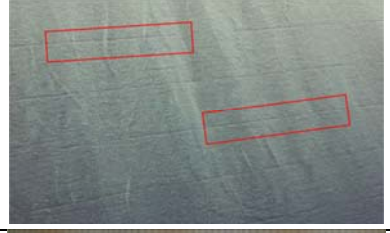
NO	HATA TÜRÜ	AÇIKLAMA	HATA GÖRÜNTÜSÜ
8	Likra Kesigi	İğnelere beslenen likra ipliğinde kopma ya da likra ipliğinin örgüye uygun şekilde girmemesi sonucu oluşan hata türüdür. Kumaşa etine yönde çizgi olarak görülmektedir.

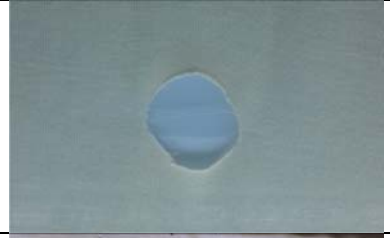
10	Patlak	İplikten veya makine elemanlarından kaynaklanan iplik kopmalarından meydana geldiği tespit edilmiştir. Örme elemanları örme işlemini yapmaya devam ederken, iplik kopunca ipliklerin iğnelere dışarıya atılması ile oluşur.

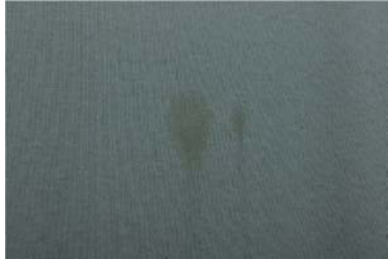
12	Yağ Lekesi	İğne ve platin yataklarından ya da patlak, boşluklu parçalardan kumaşa bulaşan örgü yağlarının sebep olduğu hatalardır. Özellikle damlalar hâlinde makineden akan kullanılmış yağlar kalıcı lekelerle sebep olmaktadır [13].

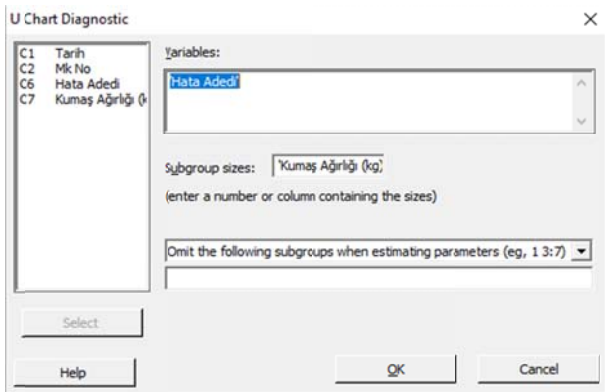
Şekil 2. Uygun kontrol kartı teşhisi

2 numaralı makine için Minitab® 17.1 programının Stat>Control Charts > Attributes Charts > U Chart Diagnostic menüsü altında gerçekleştirilen örnek teşhis uygulaması Şekil 2'de verilmektedir. Şekil 2'de görüldüğü üzere, Minitab® 17.1'de bu veri seti

için değişken olarak "hata adedi" sütunu seçilmiş, alt grup büyüklüğü olarak ise farklı ağırlıktaki örme kumaşlarda hataya rastlanma olasılıkları değişkenlik göstereceği düşünülerek kumaş ağırlığı verilerinin seçilmesi uygun bulunmuştur. Sonuç olarak program, beklenen varyasyona göre mevcut veri varyasyonun %186,6 oranında olduğunu belirtmekte ve bu veri seti için Laney u-kartının kullanılmasını tavsiye etmektedir. Tüm çalışma boyunca veri setinin aşırı yayılım gösterdiği tüm durumlarda geleneksel u-kartı yerine Laney u-kartı kullanımı tercih edilmiştir.

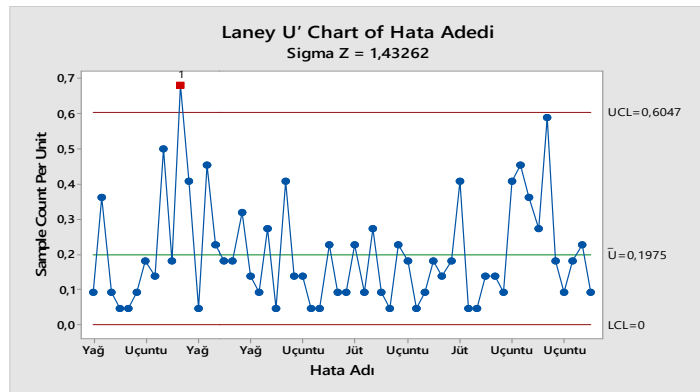
Şekil 3. 1 numaralı makinede karşılaşılan hata tiplerinin Laney u-kartı gösterimi

Çalışma için gerekli olan uygun kontrol kartının teşhisinde sonra Şekil 3'te gösterildiği gibi tüm makinelerdeki kontrol limitleri dışında kalan hata tipleri ve tüm hata tipleri içerisinde kontrol limitleri dışında kalan makineler tek tek belirlenmiştir. Şekil 3'teki 1 numaralı makine için veri seti incelendiğinde uçuntu hata sayısının limitler dışında kaldığı belirlenmiştir.

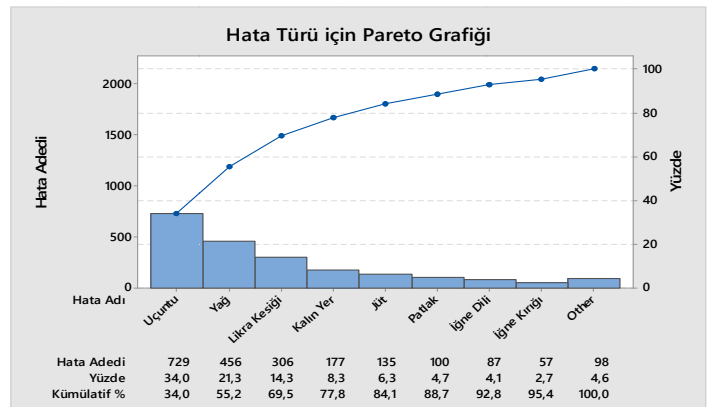
Şekil 4. İşletmede karşılaşılan kumaş hatalarının oluşum sıklığına göre sıralaması

Şekil 4'te gösterildiği üzere, işletmede karşılaşılan hataların yaklaşık %80'i uçuntu, yağ lekesi, likra kesigi ve kalın yer hata türlerinden oluşmaktadır. Pareto yaklaşımı genel anlamda işletme hata türleri belirlemek için bir öngörü sağlasa da önemli olan her örme makinesinde beklenenin dışında karşılaşılan hata türlerinin belirlenmesi ve öncelikle bunların düzeltilmesidir. Tablo 3'de gösterildiği üzere, 4. ve 5. makinelerde karşılaşılan patlak hatası Pareto analizinde önem arz etmese de söz konusu makineler için kontrol limitlerinin dışında kalan hata türlerini temsil etmektedir.

Mevcut çalışmada elde edilen verilerin Pareto analizleri incelendiğinde, Şekil 4'te yuvarlak örme makinelerinde en çok rastlanılan hata türleri, Şekil 5'te ise en çok hatanın karşılaşıldığı makineler gösterilmektedir.
